Travaux

n° 752

- Le viaduc de Pomponne sur l'autoroute A 104. Elargissement du viaduc sur la Marne
- Le pont de Sireuil en Charente. Restauration et élargissement
- La réparation du pont de Châlons-en-Champagne
- Le pont de Marboue en Eure-et-Loir. Confortement des fondations et réfection du tablier

Réhabilitation d'ouvrages

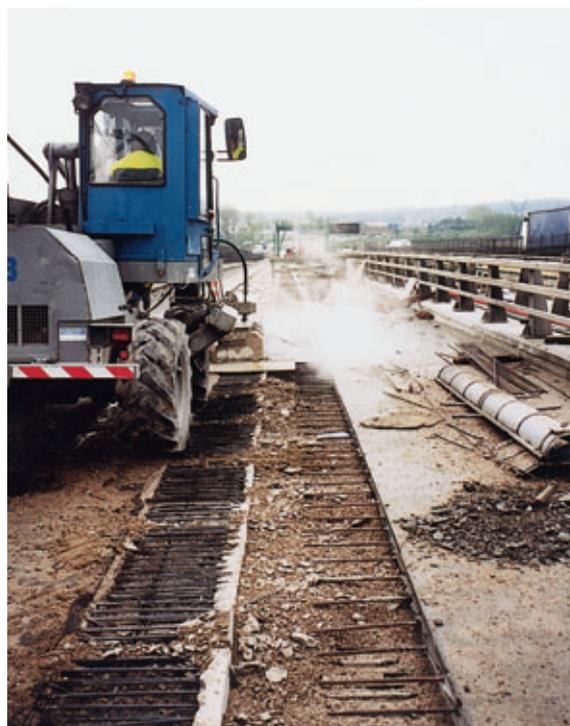
Photo 6
Hydrodémolition
des rives
du tablier existant
*Hydrodemolition
of edges
of existing deck*

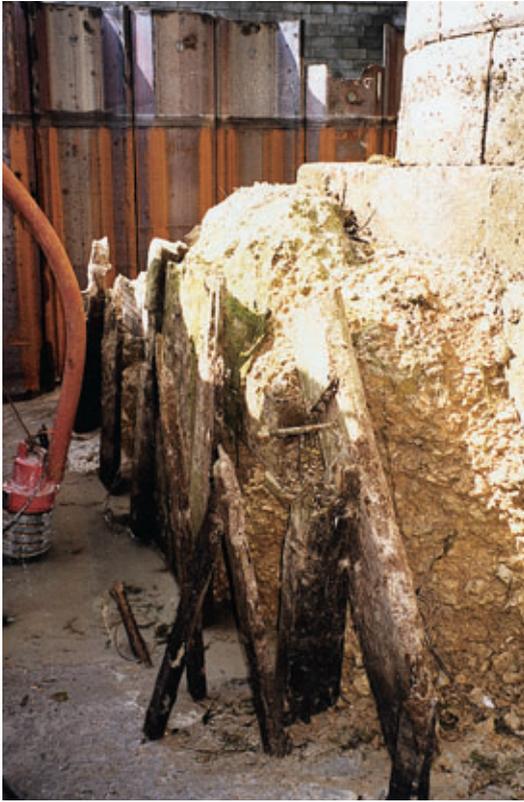
Photo 2 (à gauche)
Massif fondation de la pile 3
 (palplanches bois et massif hourdé
 à la chaux) avant travaux
 et après mise à sec

(Left) Foundation block of pier 3
 (wooden sheetpiles
 and lime-plastered block)
 before works after pumping

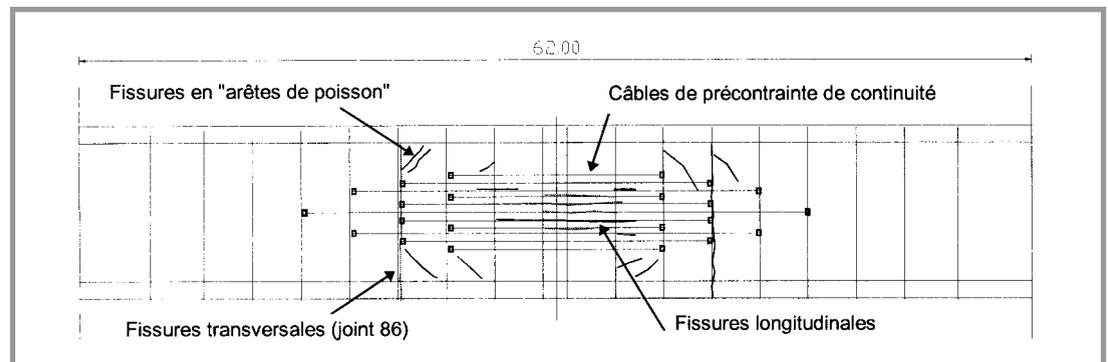
Figure 3
Schéma de la fissuration du hourdis inférieur (vue en plan du caisson aval)
Diagram of cracking in lower deck element (plan view of downstream box structure)

Les inspections détaillées réalisées par le Laboratoire régional des ponts et chaussées de Nancy ont constaté une importante fissuration du tablier au niveau du hourdis inférieur dès 1983. Les fissures observées peuvent être classées en trois catégories (figure 3) :

- ◆ des fissures transversales au droit de certains joints entre voussoirs. Ces fissures se rencontrent sur trois joints où l'on note des arrêts brutaux de la précontrainte intérieure de continuité située dans le hourdis inférieur (quatre câbles). Leur ouverture apparente est de l'ordre de 2/10 mm. Cette fissuration se retrouve sur les deux caissons ;
- ◆ des fissures biaises en "arêtes de poisson". Ces fissures sont généralement traversantes ;

◆ des fissures longitudinales en zone de clef, dont l'ouverture peut atteindre 8/10 mm.

- ◆ le joint de voussoir le moins comprimé à vide correspond bien au joint le plus fissuré (joint 86, figure 3) ;

L'analyse effectuée permet donc d'expliquer les différentes fissures observées, qui sont en fait caractéristiques des ouvrages de ce type construits à cette époque.

- ◆ les fissures transversales du hourdis inférieur sont injectées et recomprimées par une précontrainte longitudinale extérieure additionnelle ;
- ◆ les fissures longitudinales et les fissures en "arêtes de poisson" sont injectées et recomprimées par une précontrainte transversale extérieure du hourdis inférieur.

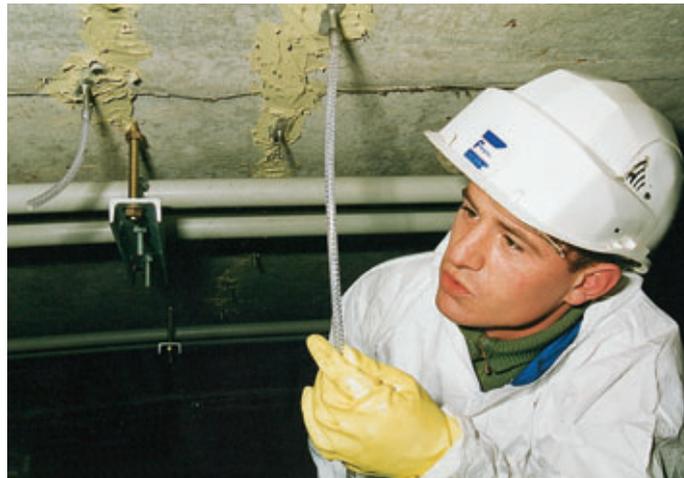
Photo 11
Injection des fissures
Cracks injection

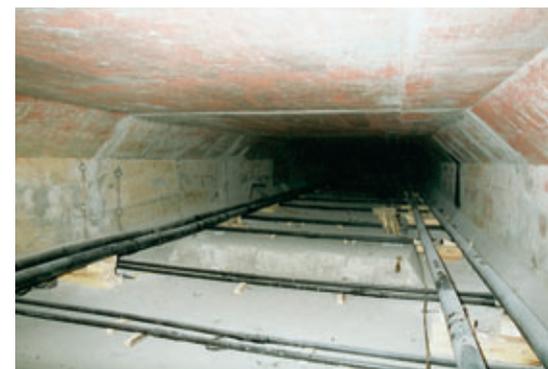
Photo 18
Le risque de conflits géométriques entre les précontraintes transversale et longitudinale
Risk of geometrical conflict between transverse and longitudinal prestressing

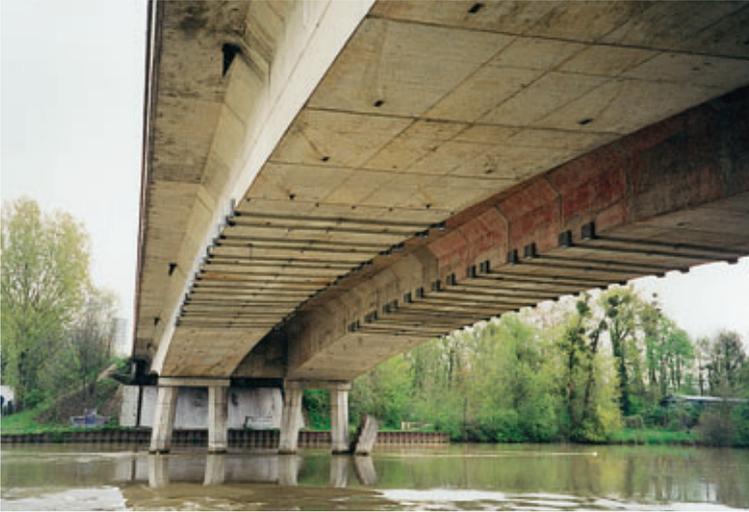
Photo 19
Réparation terminée
Completed repair

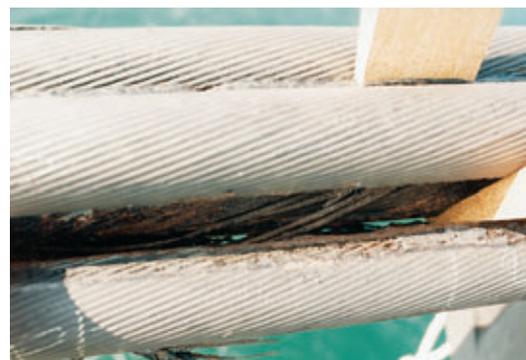
Photo 2
Détail de la corrosion des câbles sous collier des suspentes après démantèlement
Detail of the corrosion of cables under hanger collars after dismantling

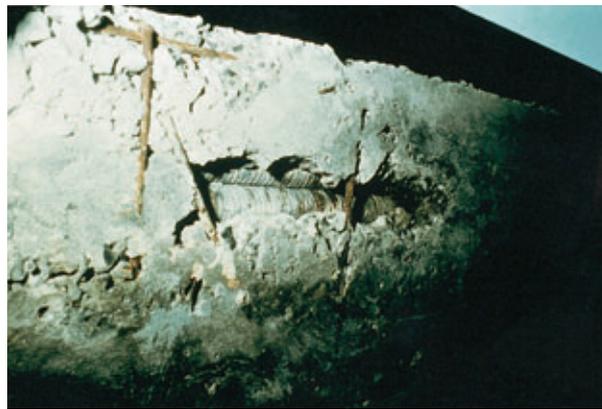
Défauts de bétonnage et d'enrobage

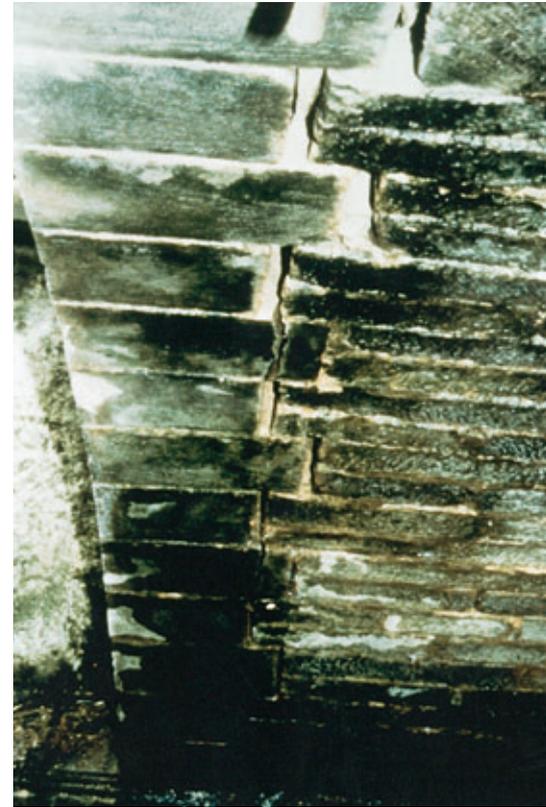
Décollement de bandeau de maçonneries

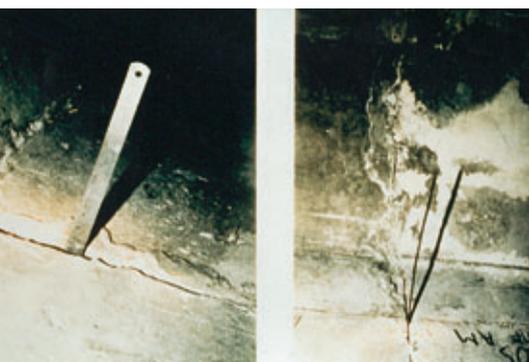
**Défauts de conjugaison
des joints de voussoir**
*Faulty matching
of arch segment joints*

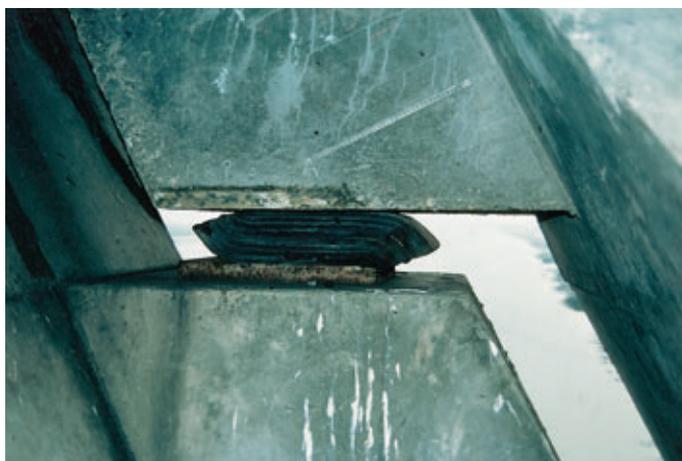
Distorsion d'un appareil d'appui
Distortion of a bearing

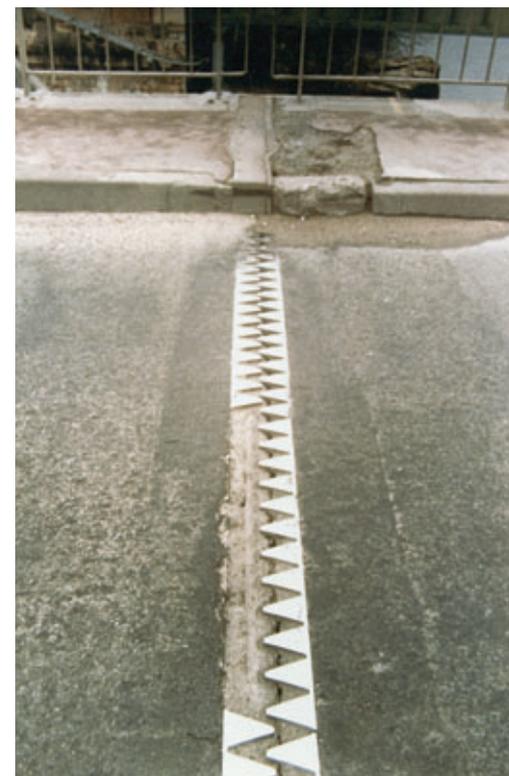
Désordres sur joints de chaussées
Disorders on pavement joints

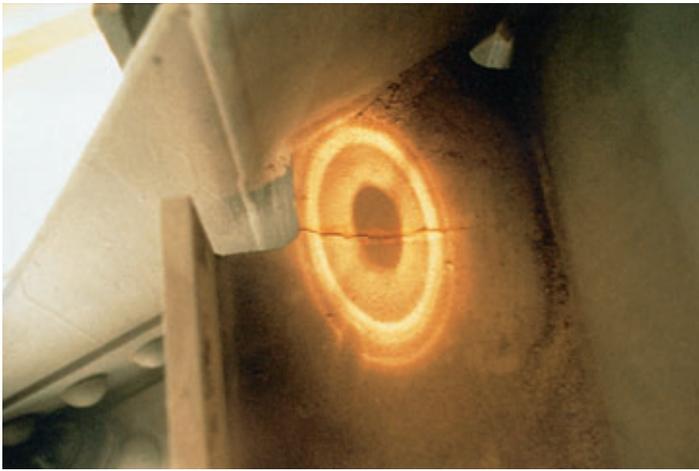
Fissures dans le métal
Cracks in metal
