Travaux

n° 802

Réhabilitation d'ouvrages

novembre 2003

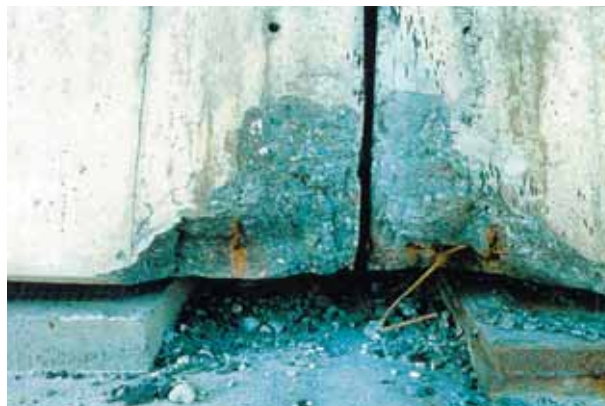
Talons de poutres en butée sur la pile P7 en 1981
Girder bottom flanges bearing against pier P7 in 1981

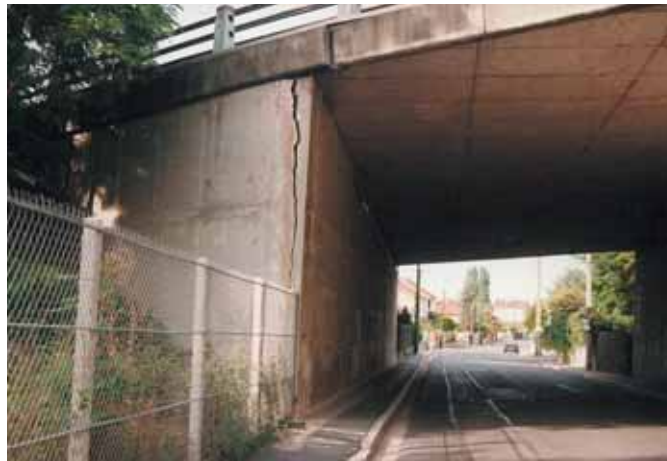
Photo 2
Fracture
du pont d'Épinay
Fracture of Epinay
bridge

Le PI d'Épinay a été réceptionné en 1972. En 1979, a été signalée la présence de fissures, voire de fractures verticales importantes (15 à 20 mm en partie supérieure sur 1 à 2 m) (photo 2), à l'encastrement des quatre murs en retour sur les piédroits. En 1980, les murs en retour sont partiellement désolidarisés des piédroits. Un renforcement par des tirants est étudié pour éviter leur basculement. En 1981, il est décidé de surseoir à l'exécution des tirants et de procéder à une observation de deux ans comprenant un nivellement du couronnement ainsi qu'un suivi de la fissuration et de l'inclinaison des murs. Un colmatage d'étanchéité des fissures est réalisé.

En 1984, l'examen des nivellements effectués en tête des murs et du portique montre un tassement différentiel non stabilisé de l'ouvrage, concernant principalement les murs en retour et le piédroit côté Seine. Conclusion : l'insuffisance des sols est donnée comme la cause principale des désordres.

Afin d'alléger les remblais de part et d'autre de l'ouvrage du PI d'Epinay, les travaux de la réparation de l'ouvrage consistaient à mettre en place des structures alvéolaires ultra-légères sur une hauteur de 2,00 m derrière le piédroit côté Seine, de 2,00 m de large le long des murs en retour côté Seine et de 1,00 m d'épaisseur le long des murs en retour côté Pontoise (figure 4). En parallèle, il était prévu le traitement des fractures ou fissures aux liaisons piédroits/murs en retour pour réaliser des joints souples et éviter le passage des eaux et les pertes de remblais.

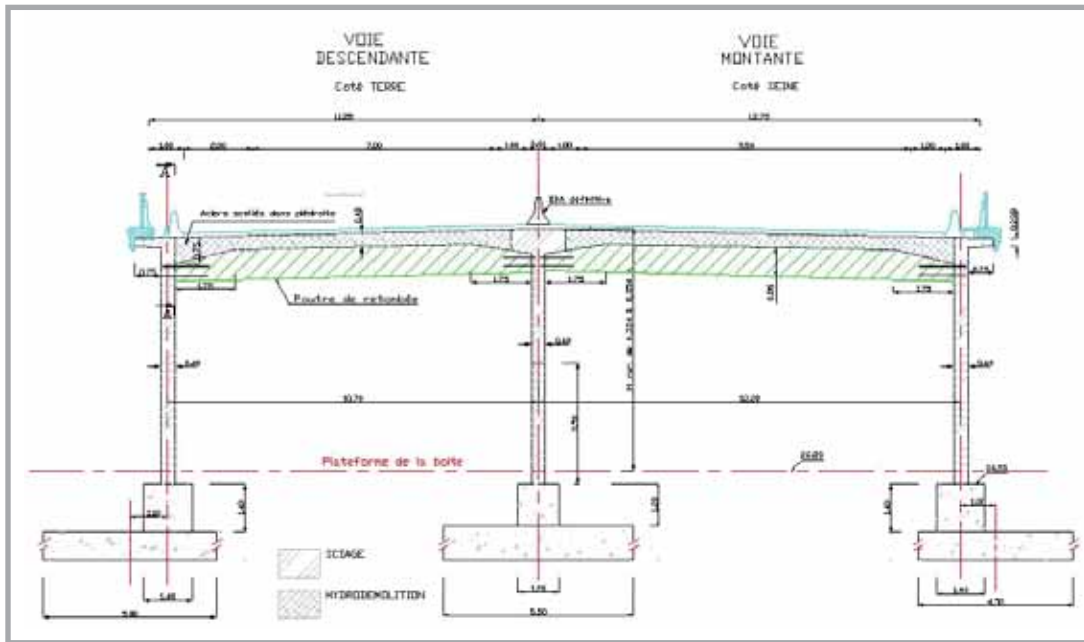
Figure 5
Réparation projetée
de la culée creuse
d'Orgemont
*Planned repair
of the hollow abutment
of Orgemont*

En juin 1996, il a été constaté que la culée creuse du viaduc d'Orgemont était dans "un mauvais état structurel". La dalle, à l'origine monolithique, s'est découpée progressivement en plots délimités par les joints de clavage entre plots de bétonnage. La traverse présentait des battements de dalle, accompagnés d'écoulements d'eau et d'aciers cisailés. Ces désordres se répercutent sur la chaussée par des départs de matériaux et des ruptures de profil. Il n'existe cependant pas de fissure parallèle au piédroit qui aurait pu provenir de la modification du fonctionnement de la dalle induite par ces fissures perpendiculaires aux piédroits.

▼
vau de réparation projetés consistaient à découper la dalle et les piédroits du portique par hydrodémolition et sciage au niveau de certains joints fissurés et à traiter ces sections. Les extrémités du plot ainsi délimitées devaient être équipées de joints de chaussée et renforcées par deux poutres jumelées de retombée pour éliminer les battements de dalle en bord libre (figure 5). Certains des joints créés sont situés au droit des ouvertures de communication du voile central.

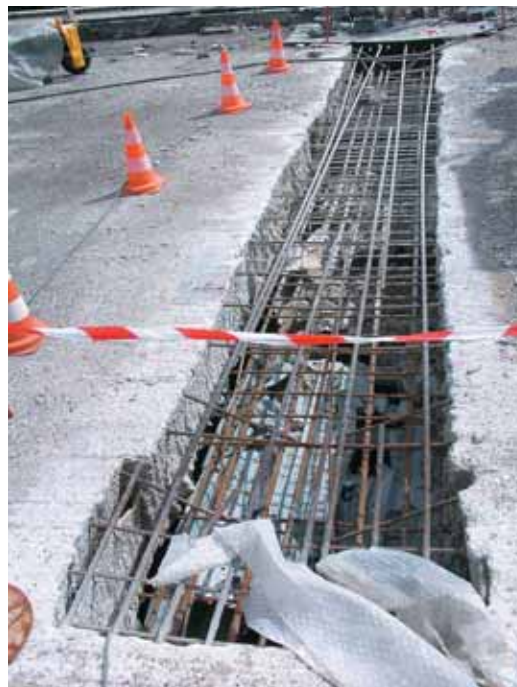
Photo 4
Résultat
de l'hydrodémolition
*Result
of hydrodemolition*

La découpe des traverses par hydrodémolition présente l'intérêt de préserver les aciers (photo 4)

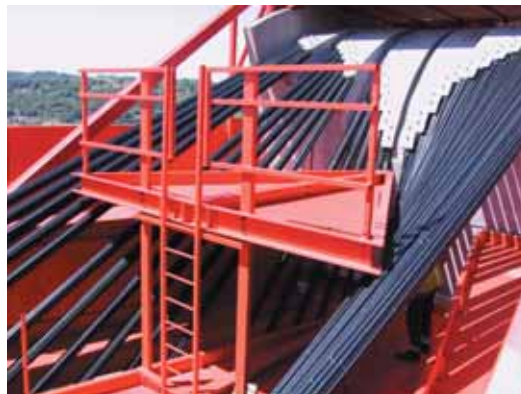
- ◆ **pour les gaines** PEHD des torons (photo 2) :
- très nombreuses fissures annulaires dont l'ouverture dépasse parfois 10 mm,

Photo 2
Tête de pylône après pose de la passerelle. On peut visualiser le phénomène de fissuration des gaines (piquetage blanc sur les torons noirs)

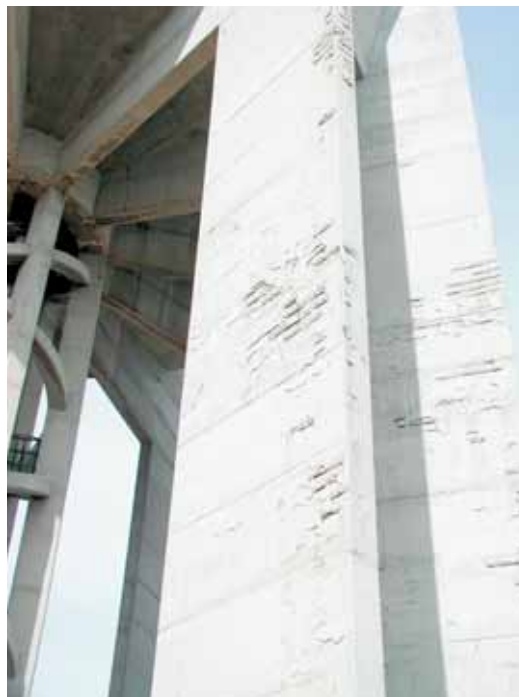
Photo 1
État initial
Original condition

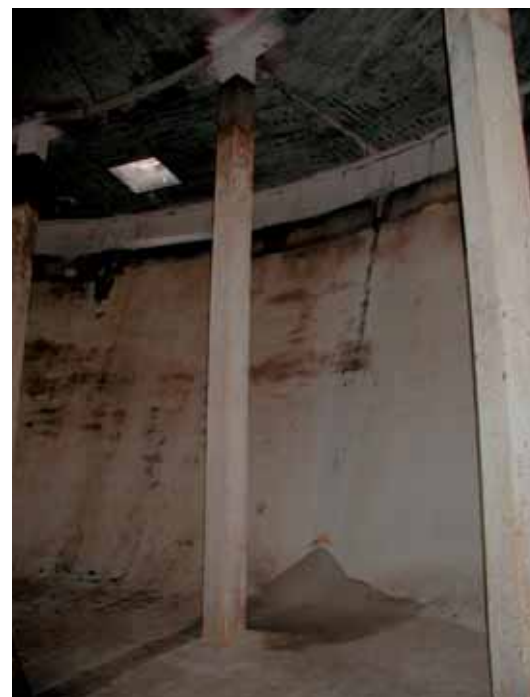
Photo 7
Intérieur de la cuve
avant travaux
