# Travaux

n° 813

- Remplacement de la suspension du pont d'Aquitaine

## Réhabilitation d'ouvrages

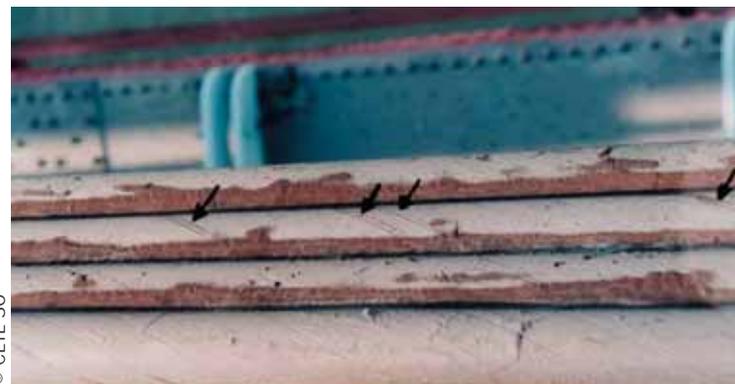
C'est surtout la concentration des ruptures au voisinage d'un nombre restreint de colliers qui était significative.

Photo 4  
Ruptures constatées  
par la surveillance  
visuelle (collier 70)  
*Failures detected  
by visual monitoring  
(clamp 70)*

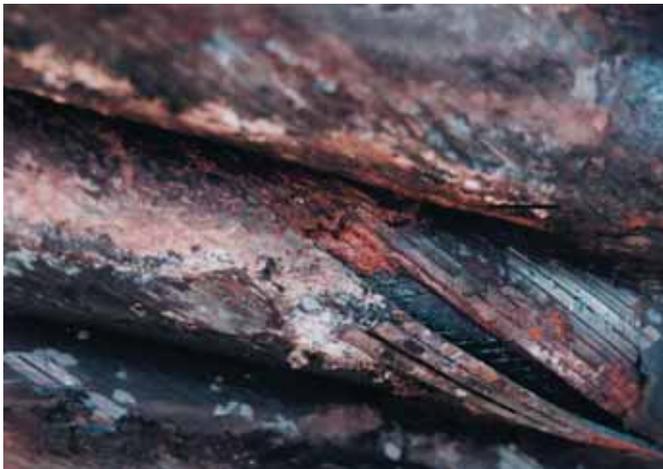
**Photo 5**  
Ruptures constatées sous collier.  
Coexistence de zones corrodées et de zones intactes (collier 70)

*Failures detected under a clamp.  
Coexistence of corroded areas and intact areas (clamp 70)*

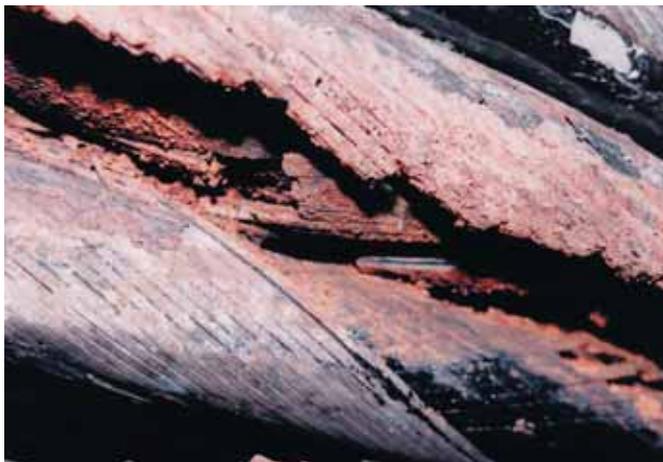
*Observations after dismantling clamp 8 : condition of strands 9 and 10*

Sous le collier n° 8, deux torons ont été trouvés dans un état de dégradation très avancé (photo 6). Sur le toron n° 10 (toron d'angle inférieur du faisceau), on a pu noter 35 ruptures sur la couche extérieure (fils Z), 25 sur la deuxième (fils Z), 10 sur la troisième (fils ronds) et une visible sur la quatrième (photo 7). Sur le toron n° 9 (toron périphérique au-dessus du précédent), c'est un nombre de ruptures sur la couche extérieure supérieur au nombre de fils (51 ruptures pour 48 fils : certains fils sont cassés en plusieurs points) qui a pu être constaté; la deuxième couche de fils Z et au moins une couche de fils ronds sont atteintes.

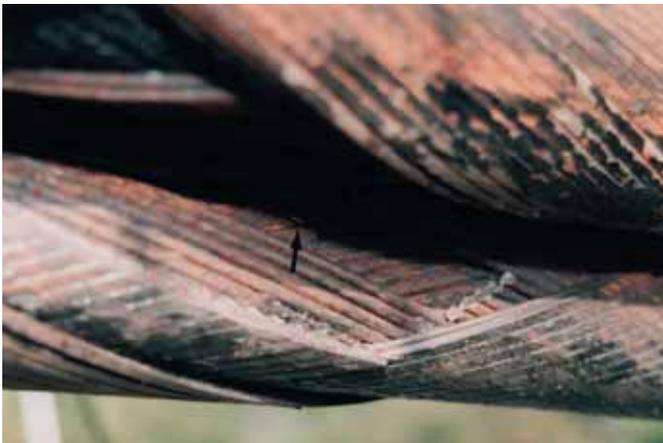
**Photo 7**  
Constatations après démontage du collier 8 : corrosion et ruptures dans la 4<sup>e</sup> couche

*Observations after dismantling clamp 8 : corrosion and failures in the fourth layer*

Les ruptures des fils d'une couche s'alignent avec le pas de câblage des fils de la couche sous-jacente, ce qui conduit à mettre en cause le rôle des frottements interfilaire dans le processus de rupture. Certaines ruptures semblaient récentes (faciès non oxydé), ce qui conduit à penser que l'opération d'ouverture du collier a pu "traumatiser" certains fils en provoquant la transformation de fissures amorcées en ruptures franches.

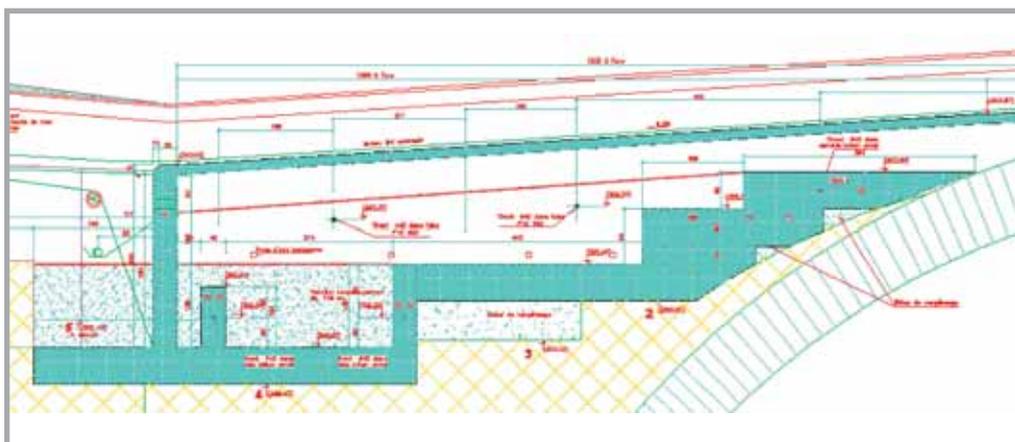
Figure 3  
Reconstruction en redans du tympan  
*Reconstruction of the spandrel  
with keyways*

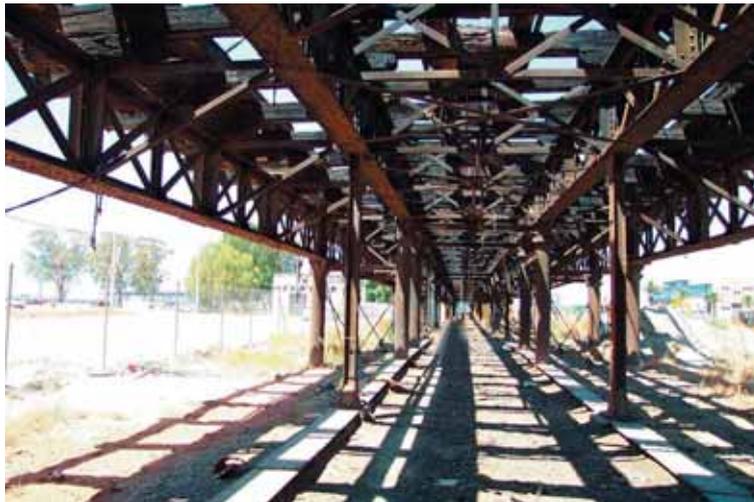
*Subjected to an aggressive marine environment, the quay was threatening to collapse in several places*

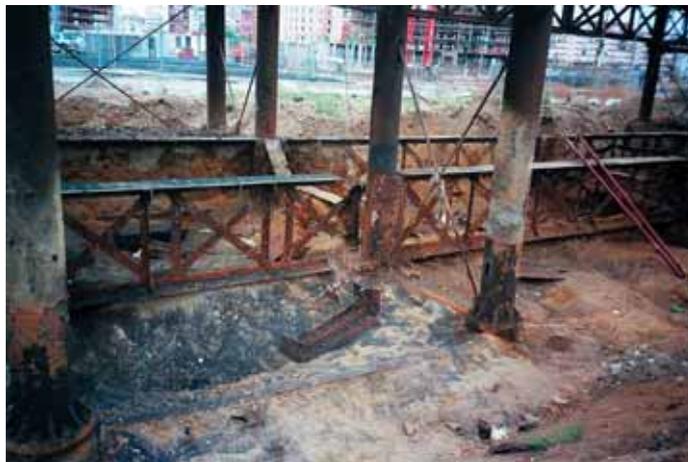
**Les poutres à claire-voies du niveau inférieur du quai étaient enterrées et se trouvaient, de fait, dans un état de corrosion très avancé**

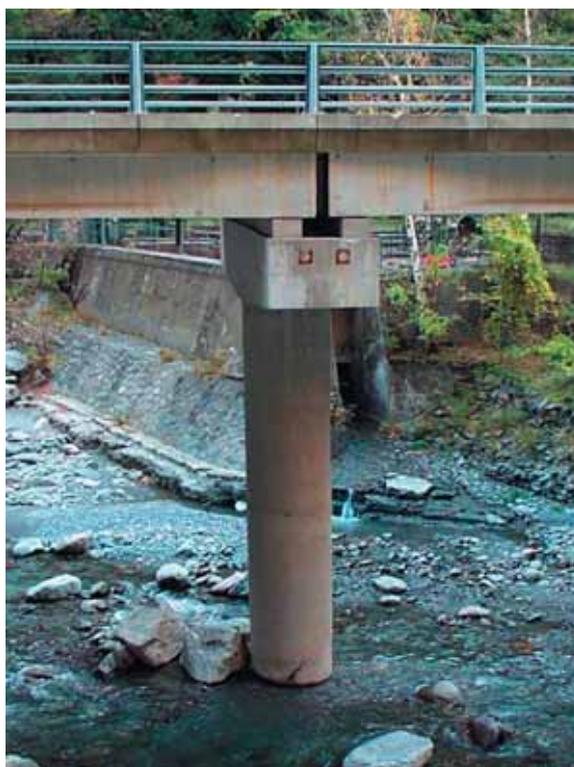
**Photo 1**  
Pile du viaduc de Valabres soumise aux chocs de blocs rocheux  
*Pier of the Valabres viaduct subjected to impacts by blocks of rock*

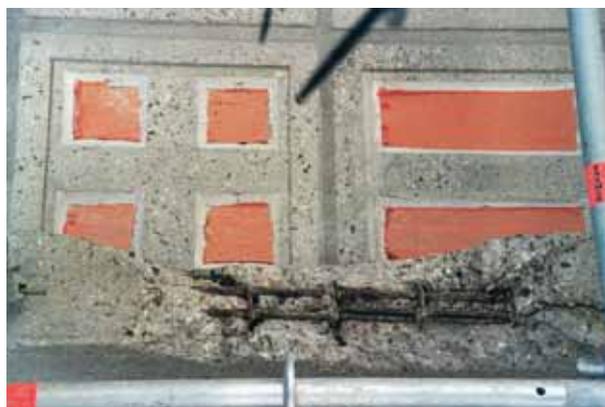
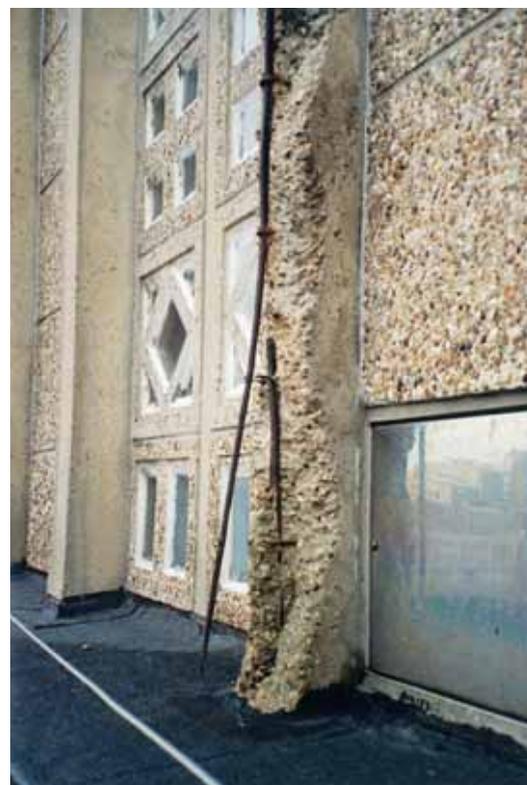
Détails  
des dégradations  
*Concrete splinters*

Détails dégradations éclats de béton  
*Details of damage, concrete splinters*
