Travaux

n° 831

RÉHABILITATION

◆ Le viaduc de Richemont – 39 ans d'une vie de dalle orthotrope
- *The Richemont Viaduct – 39 years in the life of an orthotropic slab*

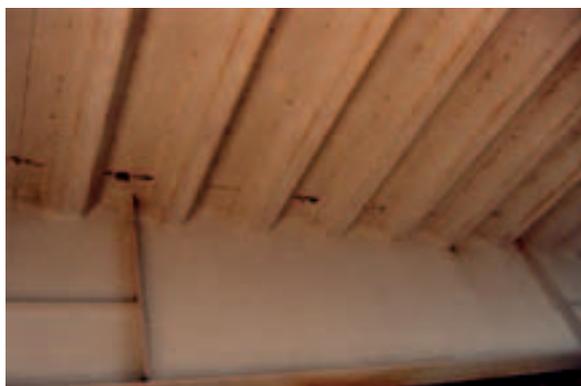
Photo 7
Vue des fissures types
à la jonction auget-pièce
de pont

Les fissures sont concentrées sous la voie lente (plus précisément sous les roues des PL) et de l'avis des experts il s'agit de fissures évolutives de fatigue des soudures augets-pièces de pont. Ce phénomène de fatigue était peu connu dans les ponts routiers à l'époque de la construction. Le nombre des fissures est assez important (en 1986, on relève 80 fissures de jonction auget-pièce de pont et pour l'auget n° 7, 28 % des jonctions sont atteintes). Des fissures augets-platelage en travée de pièces de pont sont aussi constatées (12 fissures en 1986).

puisque chaque année 6 m de fissures nouvelles sont enregistrés (photos 6 et 7).

En 1987, les 80 cordons fissurés seront refaits et un an plus tard deux de ces cordons se refissureront.

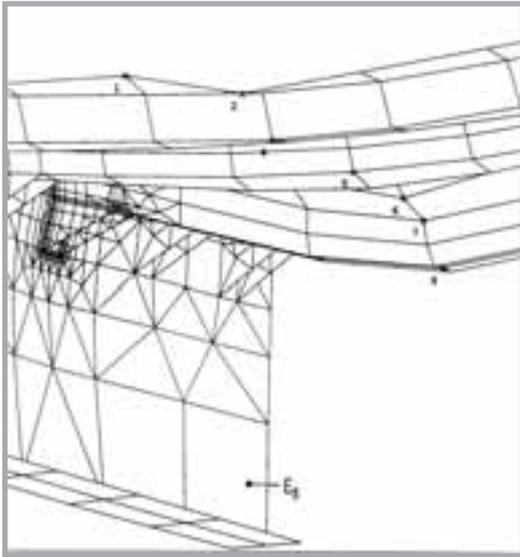
Figure 9
Etude d'une réparation par gousset de 10 ou 6 mm
sous chaque âme d'auget
Design of a repair by 10 mm or 6 mm gusset plate
under each trough web

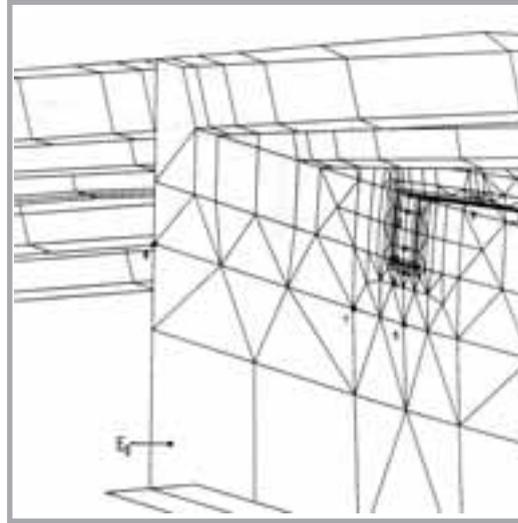
Figure 10
Etude d'une réparation par cornière de 10 ou 6 mm
sous chaque extrémité d'auget
Design of a repair by 10 mm or 6 mm bracket
under each trough end

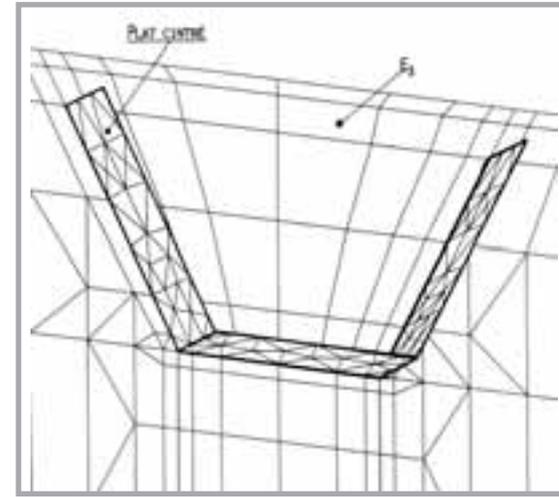
Figure 11
Etude d'une réparation par plat cintré de 8 mm
doublant la jonction auget-pièce de pont
Design of a repair by 8 mm bent flat section backing up
the trough/floorbeam connection

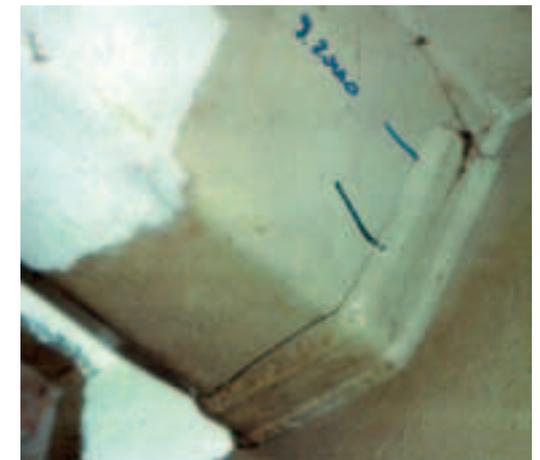
"Comme prévu", ces réparations ne seront que provisoires et une fissuration apparut moins de 10 ans après (photos 8 et 9).

Photo 8
Fissure réparation jonction
auget-pièce de pont
à l'extrémité du plat
de raccord
Crack repair on the trough/
floorbeam connection
at the end of the flat
connecting section

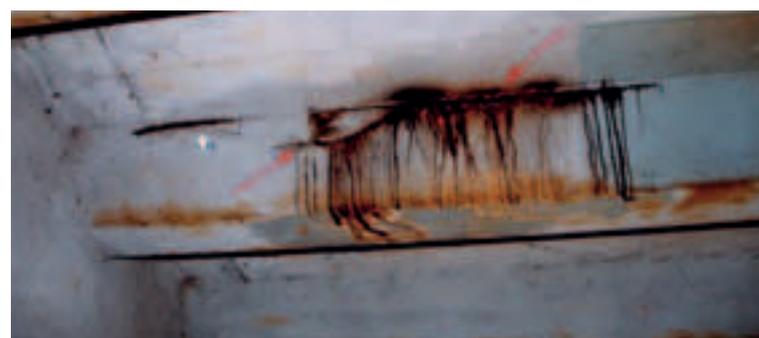
Photo 9
Fissure auget-platelage
et aussi problème
d'étanchéité
Trough/decking crack
and also waterproofing
problem

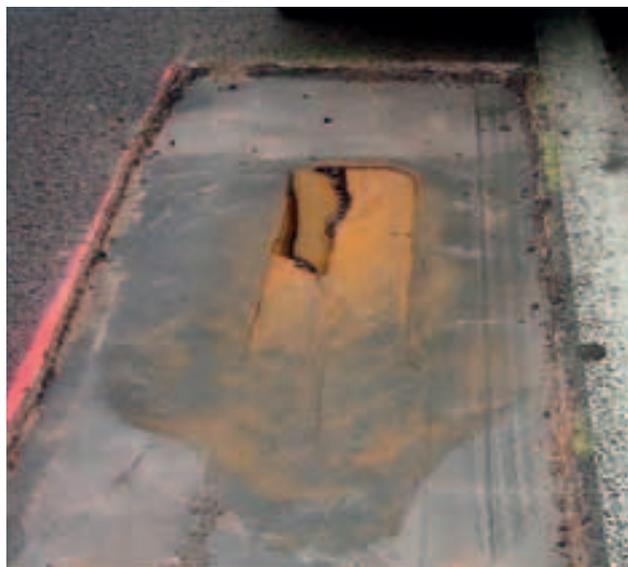
Photo 10
Photo d'une des deux zones
de platelage rompu
*Photo of one of the two broken
decking areas*

Ces dégradations successives ont trouvé leur apogée en septembre 2000 avec l'effondrement de deux zones du platelage fissurées, ce qui a imposé la fermeture immédiate de la voie lente.

La mise à nu du platelage permettra d'ailleurs de constater d'autres fissures sur celui-ci (photo 10). Un comité technique a été constitué au sein du ministère de l'Équipement. Il fut alors décidé de cibler des solutions de réparations temporaires et plusieurs solutions de réparations sont rapidement étudiées. Un renforcement provisoire par tôles additionnelles boulonnées est choisi pour sécuriser le platelage en pontant les éventuels fissures et trous en formation. La solution du boulonnage a été préférée à un système de fixation par soudage pour des raisons de temps de mise en œuvre – durée plus courte et peu de contraintes de météo (ce qui n'est pas le cas pour un soudage), donc l'A31 plus vite rendue à une circulation normale –, mais aussi pour l'absence de perturbations des champs de contraintes des soudures existantes que pouvaient occasionner un soudage.

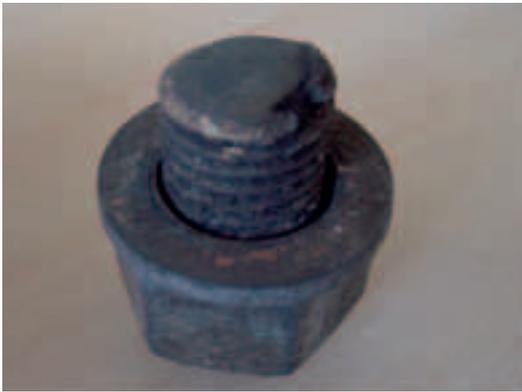
Photo 14
Exemple de boulon rompu
Example of broken bolt

La réparation par tôles additionnelles boulonnées avait certes une vocation temporaire mais encore une fois l'histoire s'est accélérée puisque 6 mois après le boulonnage, on découvrit (l'ouvrage était placé sous haute surveillance) que nombre de boulons sous la VL étaient desserrés voire cassés (photo 14).

Des contre-écrous PAL furent mis en place sur tous les écrous pour éviter le desserrage et 6 mois après, les écrous se desserraient encore. Il fut décidé de manière pragmatique (à défaut de mieux) de procéder au cas par cas, par zone, à des changements mensuels de boulons (y compris par des boulons très pratiques ne se serrant que d'un côté) puis, en même temps, au changement de zones d'enrobé, également trop vite dégradées.

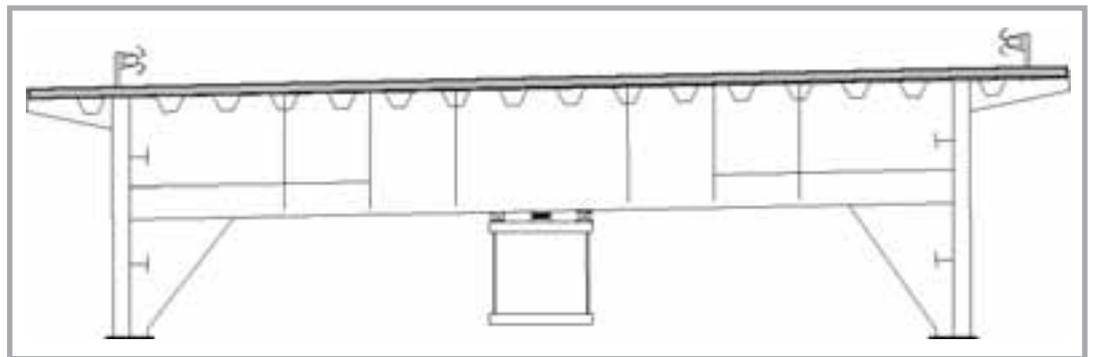
Figure 14
Solution de réparation par dalle Robinson et troisième poutre caisson
Repair solution by Robinson slab and third box girder

La principale solution (figure 14) consistait à créer une dalle robinson (dalle de 10 cm connectée au platelage) pour résoudre le problème du platelage orthotrope, avec un caisson glissé en troisième poutre entre les deux poutres très écartées (l'entraxe entre les deux poutres de la dalle orthotrope actuelle était de 9,5 m) pour aider la structure générale à reprendre le surplus de poids. Cependant, malgré différents essais de contre-flèches et de mise en place avec vérinages-dénivellations pour rapporter les efforts sur le caisson, qui devait être d'une hauteur limitée (entre le dessous des pièces de pont et les semelles des poutres, il ne peut faire que 1,2 m), il ne sera pas possible d'aboutir techniquement à une solution justifiée au calcul.
