# TRAVAUX

REVUE TECHNIQUE DES ENTREPRISES DE TRAVAUX PUBLICS

**MAINTENANCE DES INFRASTRUCTURES. LE BARRAGE DE PANNECIERE. LES SUSPENTES DU PONT CANADA A TREGUIER. RENFORCEMENT D'UN VIPP SUR LA MOSELLE. UN TABLIER DE PONT SUR L'A6 A ORMOY. VIADUC DE CERBERE. BETONS DEGRADES DU BUNKER K2 DE LA BASE DE LORIENT. TRAITEMENT DE LA RSI AU BARRAGE DE BIMONT. LES VIADUCS D'ACCES AU PONT EIFFEL A CUBZAC. A43 - LES TABLIERS DU VIADUC DE CHAMOUSSET (73). UNE REHABILITATION EN PROFONDEUR DE 2 PS SUR L'A6**

N° 944 SEPTEMBRE 2018

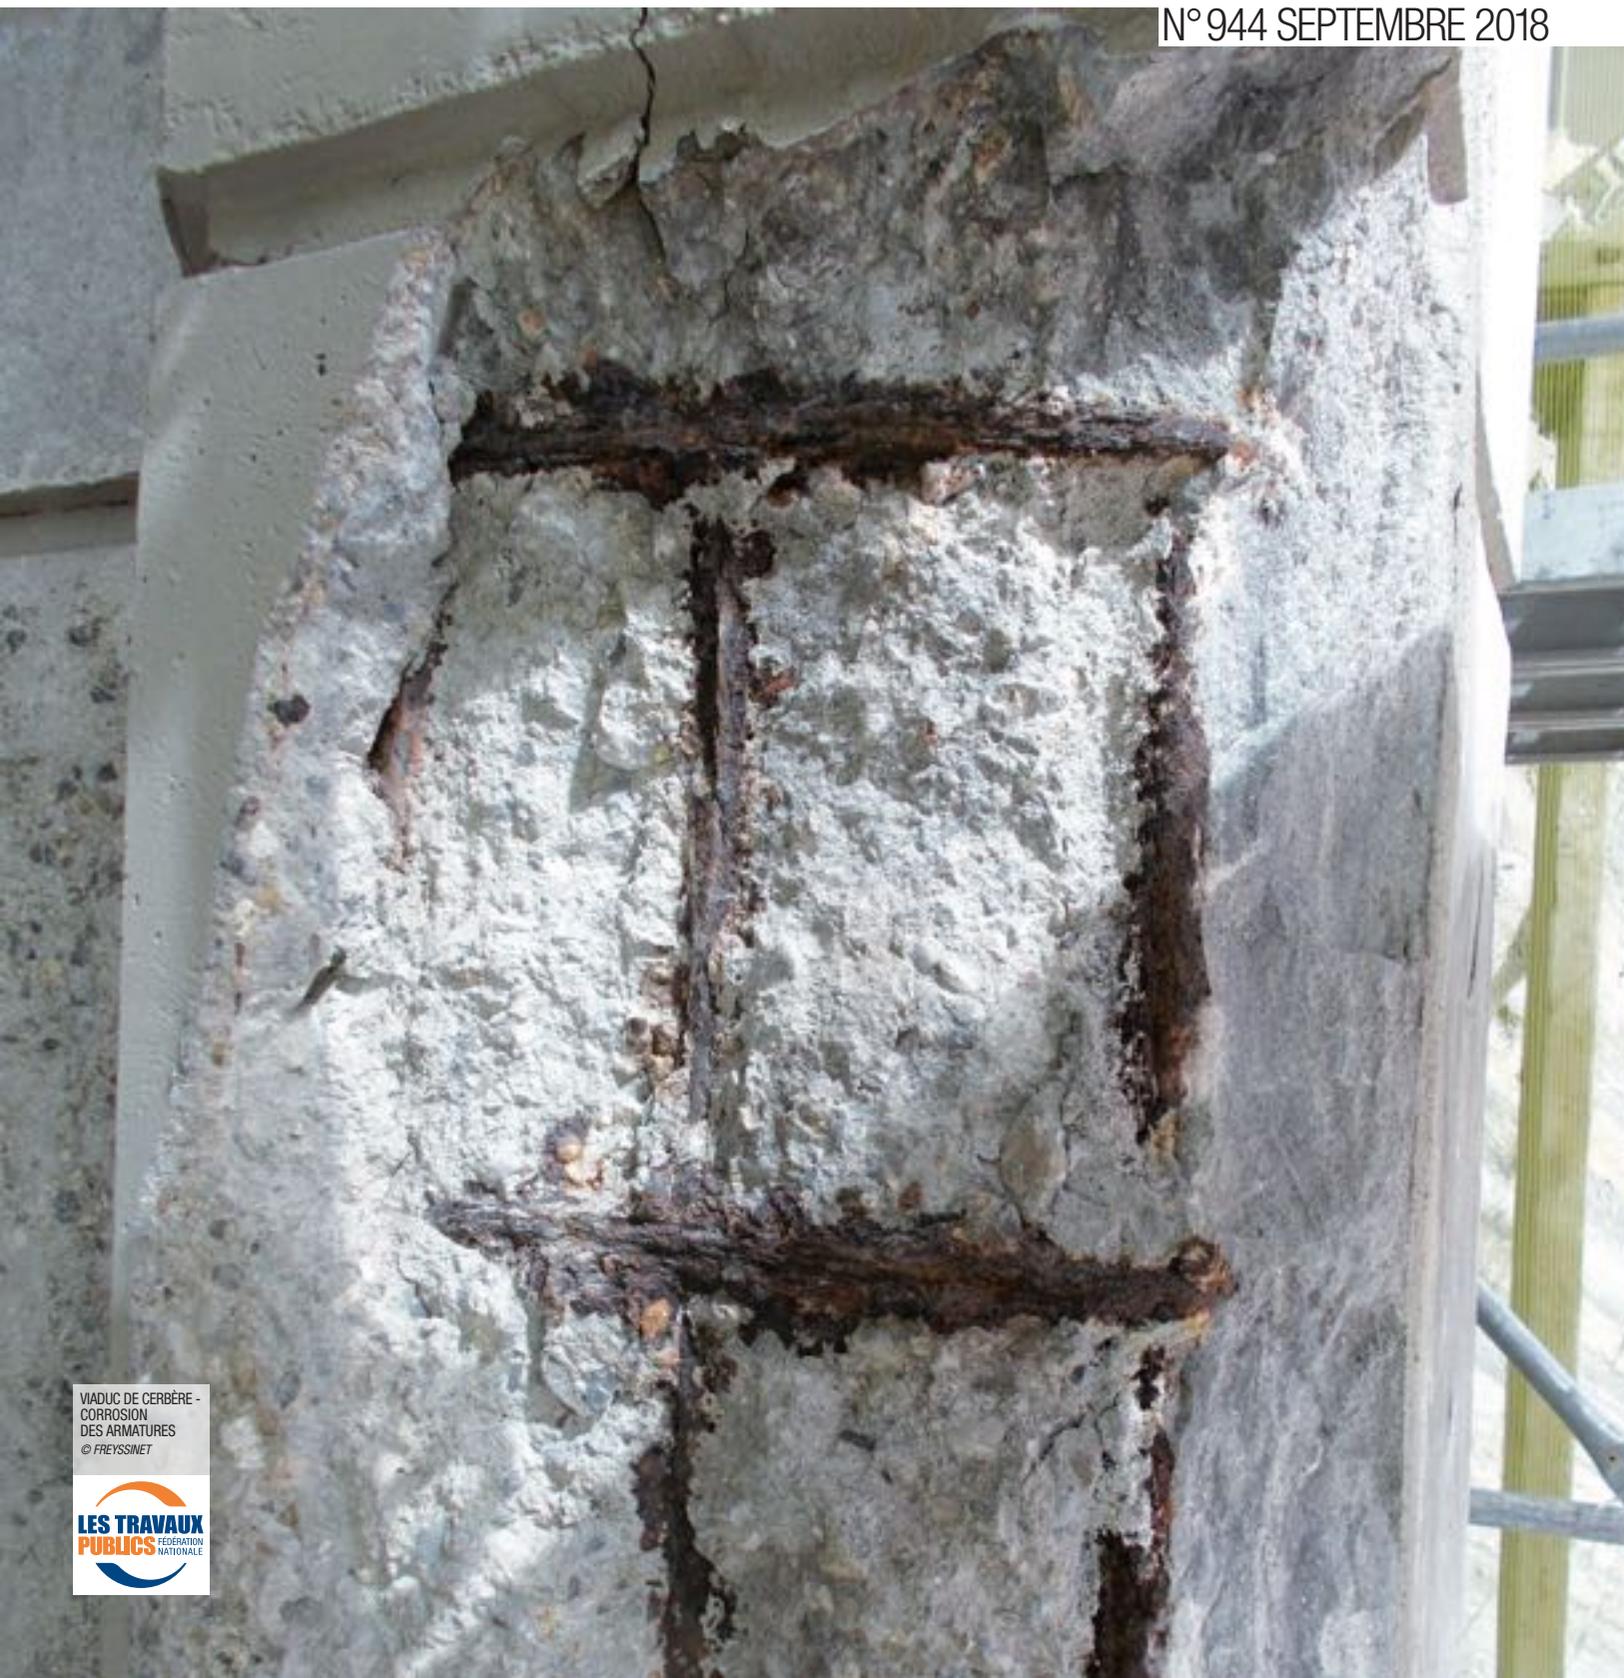
VIADUC DE CERBERE -  
CORROSION  
DES ARMATURES  
© FREYSSINET

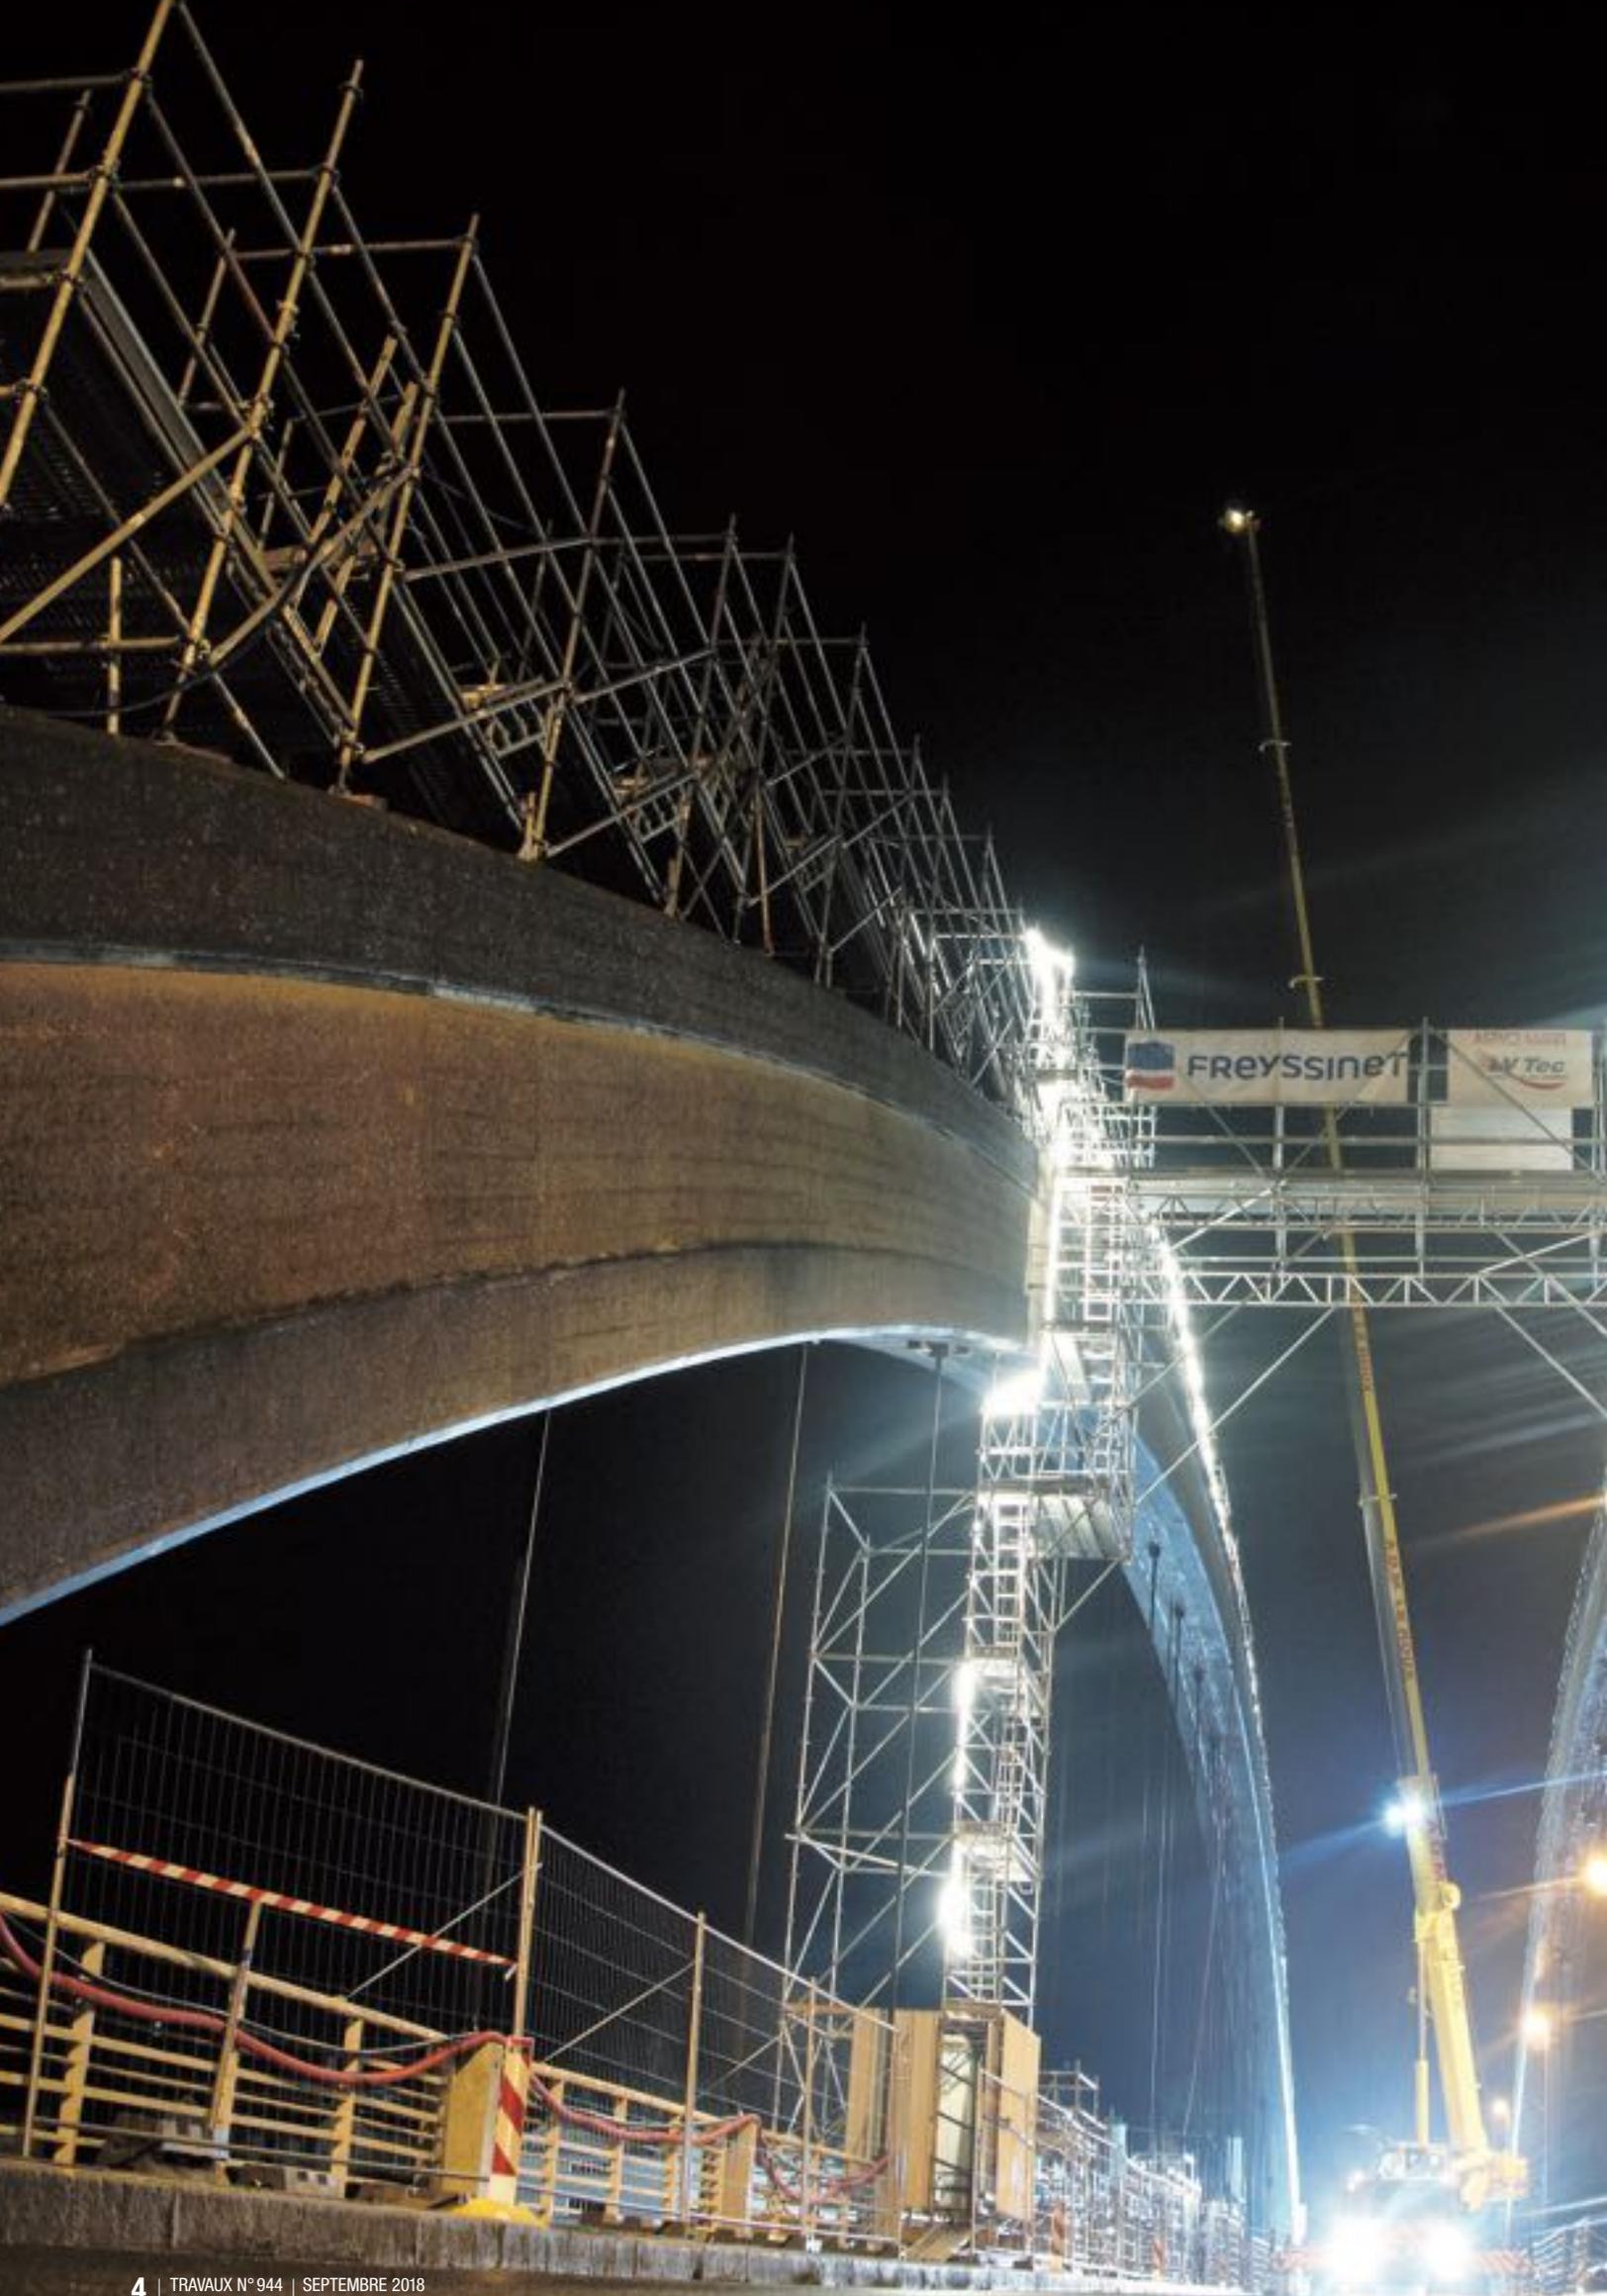
**FREYSSINET** a remplacé les suspentes fortement dégradées de ce pont routier de 180 m dans les Côtes d'Armor, construit en 1954 par l'entreprise Coignet. C'est un pont en arc à tablier intermédiaire en béton armé d'une portée de 153 m avec suspentes en acier, le premier du genre en Europe. À noter que le système de suspentes n'avait pas été conçu pour être remplacé. (Voir article page 37).

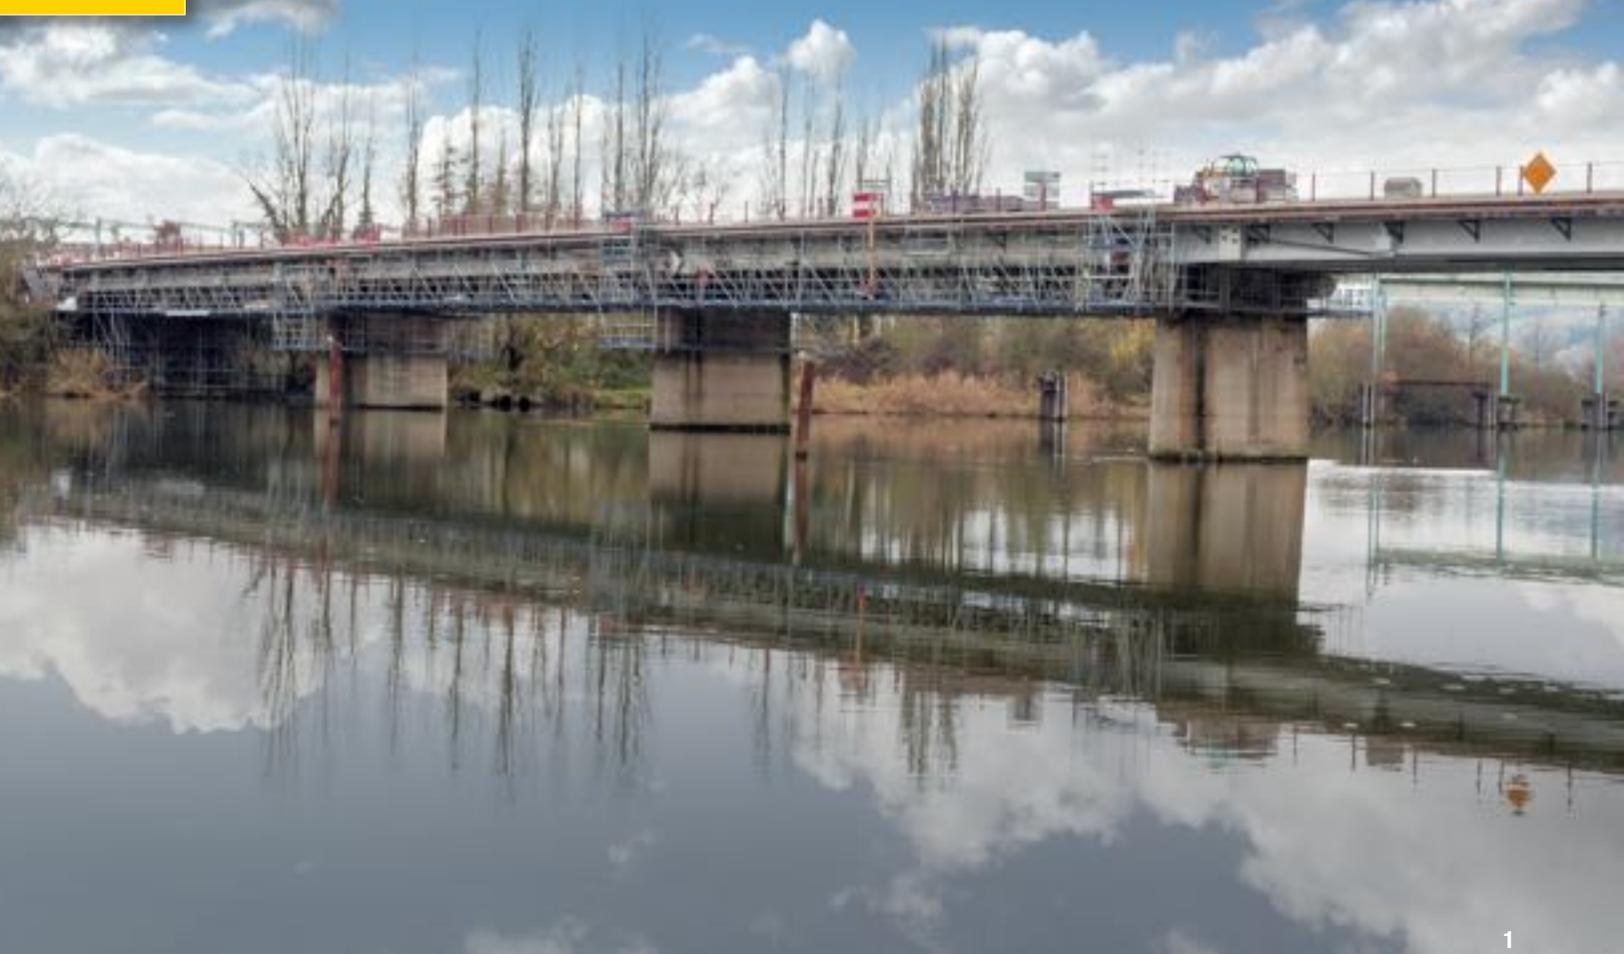
1

L'ouvrage présente de nombreuses fissures actives sur les poutres, le hourdis et les entretoises : fissures transversales régulières d'ouverture maximale 4/10<sup>e</sup> mm ; fissures longitudinales entre poutre et hourdis d'ouverture maximale 2/10<sup>e</sup> mm, fissures longitudinales sur ou sous talon d'ouverture maximale 3/10<sup>e</sup> mm, fissures biaisées récurrentes sur entretoises d'about d'ouverture maximale 2/10<sup>e</sup> mm.

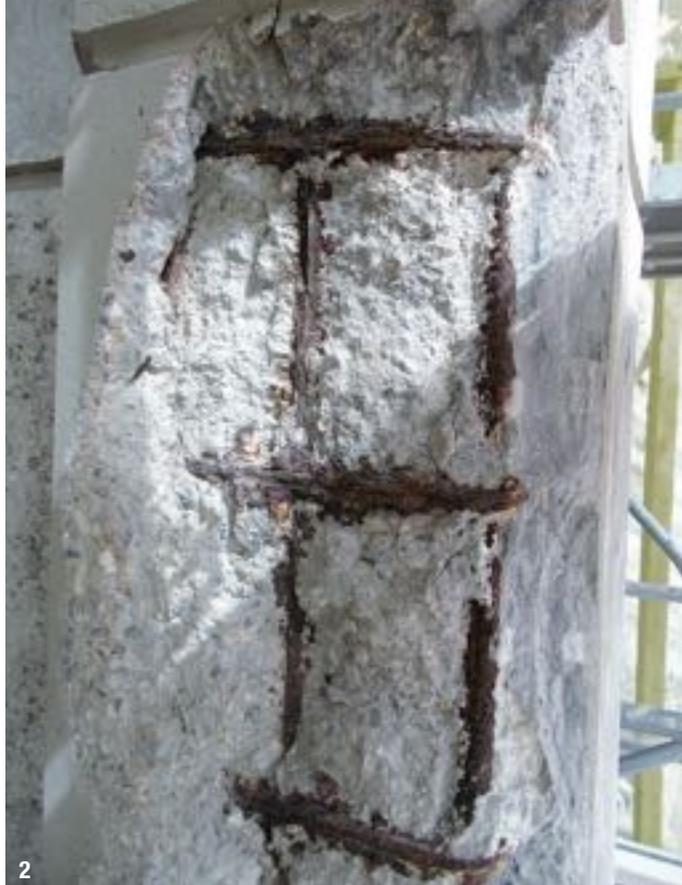
Il s'avère que la dégradation des différentes piles et culées de l'estacade de Cerbère est due à l'agressivité du milieu. Les investigations concernant les matériaux (béton et acier) menées sur les piles montrent que le béton, de qualité moyenne et carbonaté à certains endroits sur des profondeurs significatives, est fortement pollué par les chlorures jusqu'au niveau des armatures. Les concentrations mesurées au droit des aciers dépassent nettement le seuil critique conventionnel, permettant la dépassivation puis la corrosion des armatures (figure 2). Le phénomène de foisonnement des aciers entraîne la fissuration du béton d'enrobage et l'apparition d'épaufrures. La mise en œuvre de revêtement de protection résine en surface des piles et culées n'a pas empêché la pénétration des ions chlorures. La purge des bétons lors des campagnes de travaux précédentes n'a pas été effectuée dans toutes les

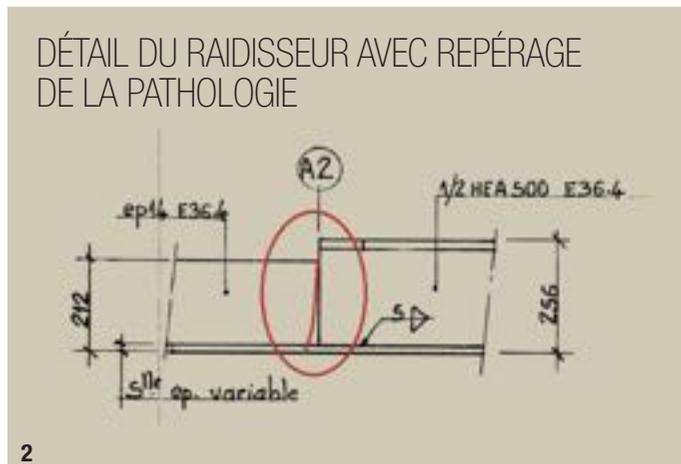
**2- Détail du raidisseur avec repérage de la pathologie.**

La seconde pathologie sur raidisseurs a nécessité un diagnostic approfondi, combinant analyse calculatoire, diagnos-
