Travaux

n° 767

Réhabilitation d'ouvrages

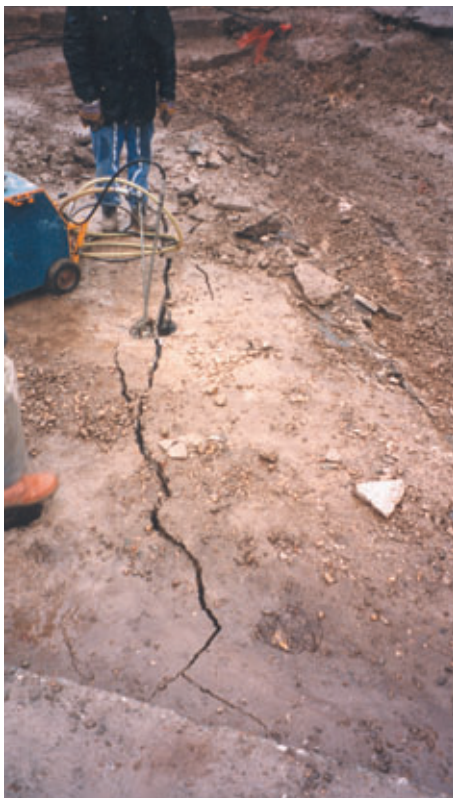
Photo 1
Démolition
par éclateur hydraulique
*Demolition
by hydraulic splitter*

Cette méthode était particulièrement adaptée aux circonstances car elle n'apportait aucun effort ni aucune vibration à la maçonnerie en grès conservée ; le seul problème rencontré a été lié au caractère hétérogène de la structure à démolir : si le béton de la dalle de répartition était suffisamment dur pour être éclaté, le tout-venant injecté était quant à lui par endroits trop peu résistant, les vérins s'enfonçant dedans sans provoquer la fissuration nécessaire.

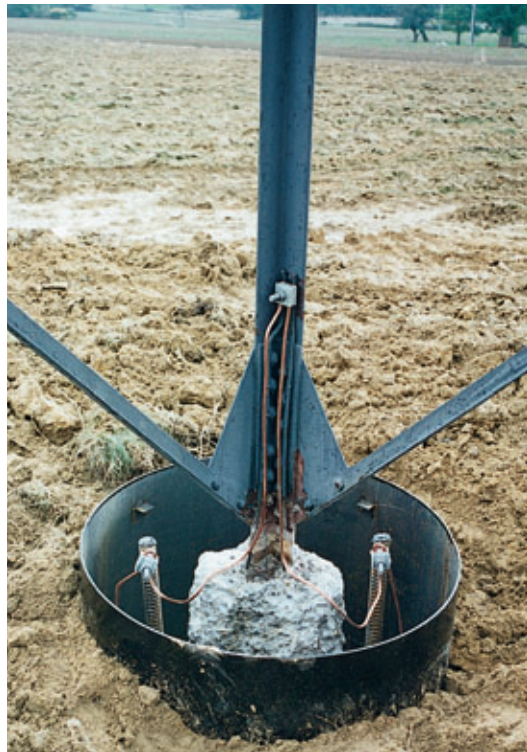
Photo 2
Renforcement par deux micropieux forés injectés d'une fondation superficielle (avant bétonnage du massif de liaison)

Strengthening by means of two bored-grouted micropiles for a spread foundation (before concreting the linking block)

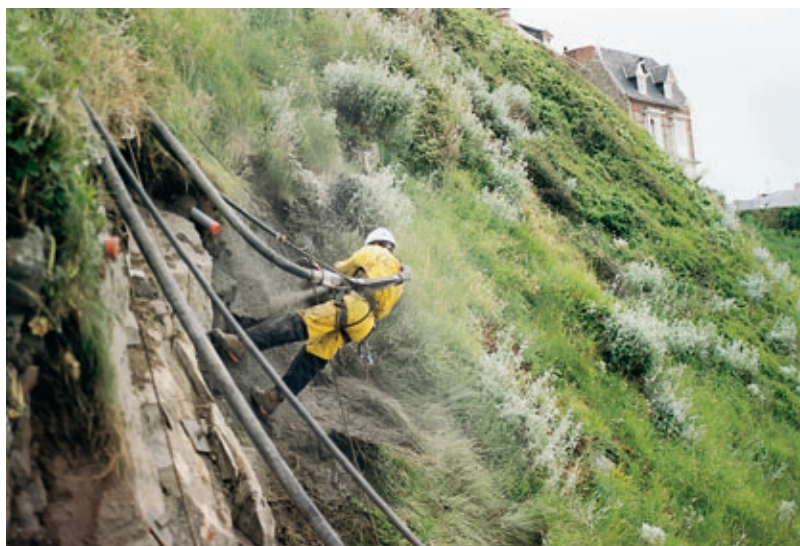
Photo 2
Exécution du béton projeté sur cordes
Applying shotcrete on cords

Les derniers centimètres d'épaisseur sont réalisés avec du béton non fibré acier afin d'éviter la corrosion en surface des fibres.

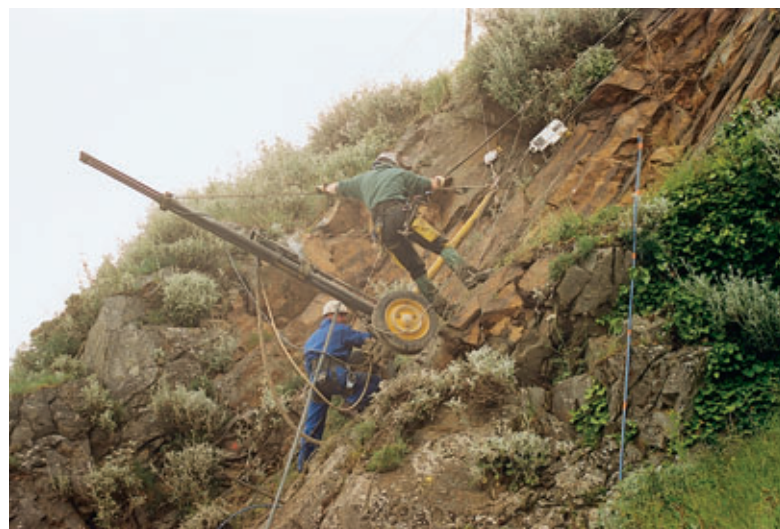
Photo 3
Atelier de forage en station sur zone de clouage
Drilling plant in place on nailing zone

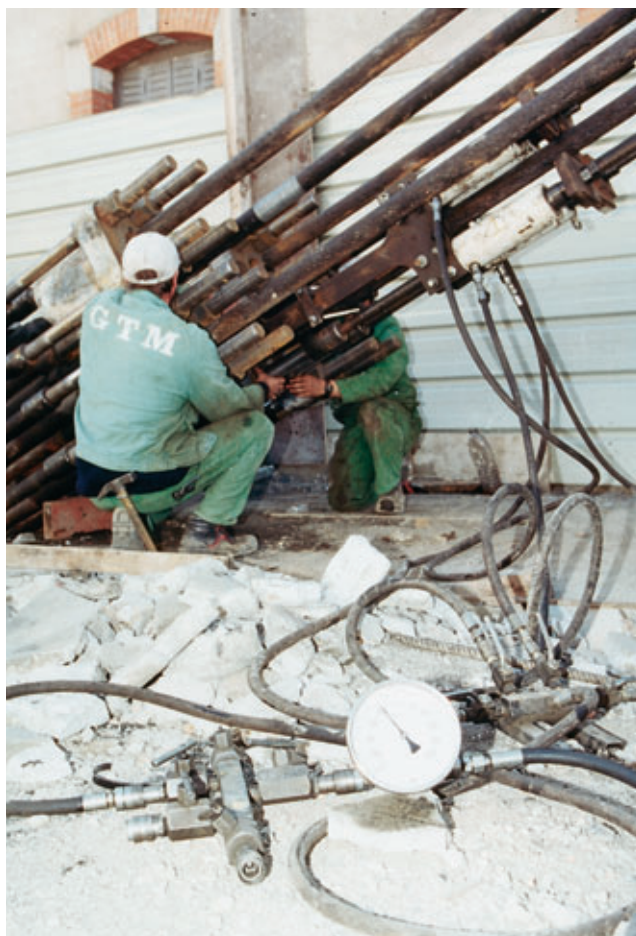
Figure 5
Détendeur de culots
Cap relief device

A l'aide de cette pièce chaque câble pouvait successivement être détendu dans la zone de retenue tout en restant en tension dans la travée suspendue.

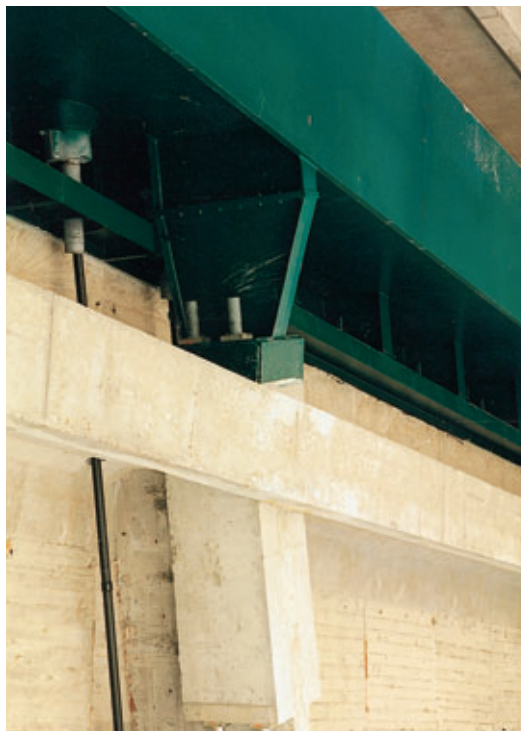
Liaison poutre centrale métallique. Structure existante
Link of central steel girder. Existing structure

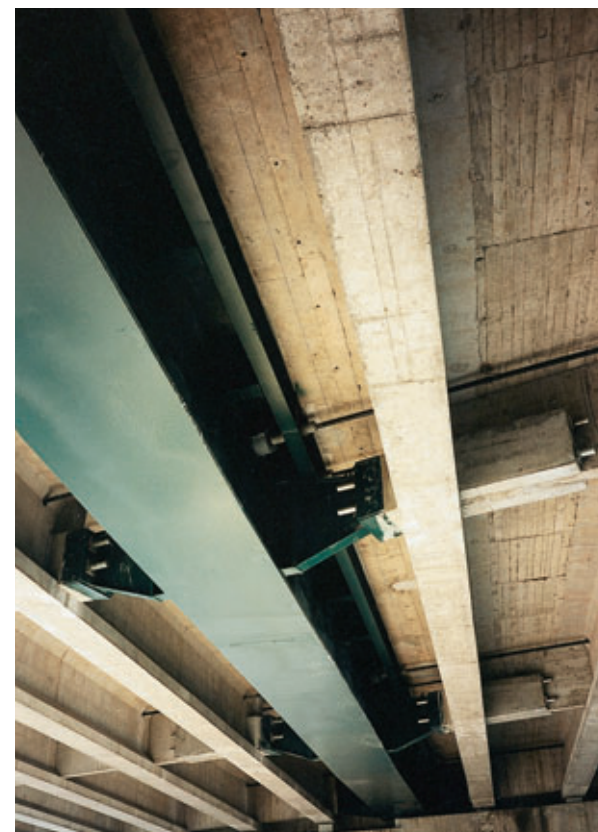
Détail liaison : platine métallique, entretoise béton armé avec complément de précontrainte par barres Diwidag, précontrainte transversale (le barillet est dans le caisson de la poutre)
