Travaux

n° 752

- Le viaduc de Pomponne sur l'autoroute A 104. Elargissement du viaduc sur la Marne
- Le pont de Sireuil en Charente. Restauration et élargissement
- La réparation du pont de Châlons-en-Champagne
- Le pont de Marboue en Eure-et-Loir. Confortement des fondations et réfection du tablier

Réhabilitation d'ouvrages

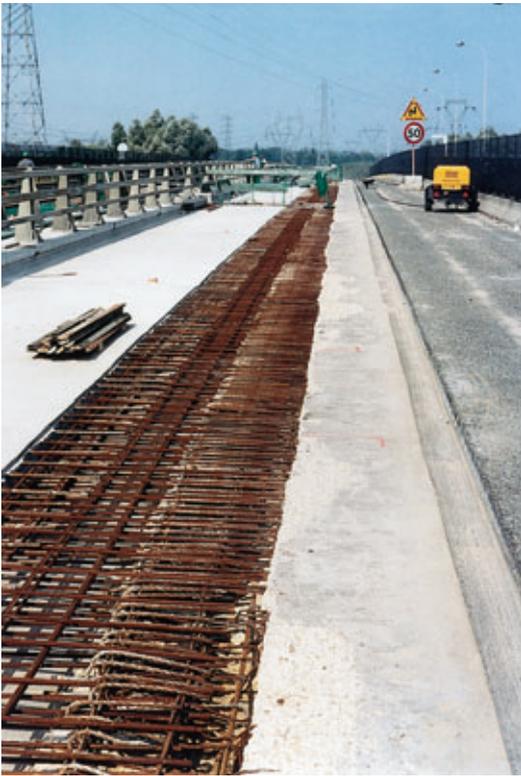
Photo 7
Zone de clavage
après préparation
des abouts
du tablier

Six mois après le dernier béton de tablier, le clavage entre les deux structures a pu être réalisé. Pour se faire, afin d'éviter les vibrations dans la partie bétonnée lors de la prise du béton, l'autoroute A104 fut fermée à la circulation du samedi 21 h au dimanche 16 h. L'ensemble du clavage, soit 1010 ml, a été bétonné en deux interventions. Afin d'obtenir la résistance minimale nécessaire à la remise en service des ouvrages (15 MPa), et au vu des durées de fermeture réduite de l'autoroute et des conditions climatiques, une formulation de béton B35 à base de fondu Lafarge, dosé à 450 kg de ciment d'alumineux fondu, fut étudiée et mise en œuvre pour une quantité globale de 230 m³. Les résistances obtenues furent de 27 MPa à 4 heures d'âge et de 42 MPa à 7 heures d'âge.

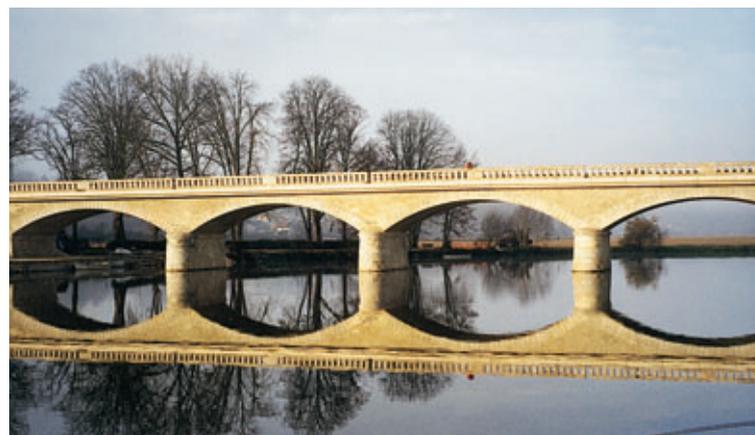
Photo 1
 Vue amont
 de l'ouvrage terminé
 (sans les candélabres
 de style ancien)

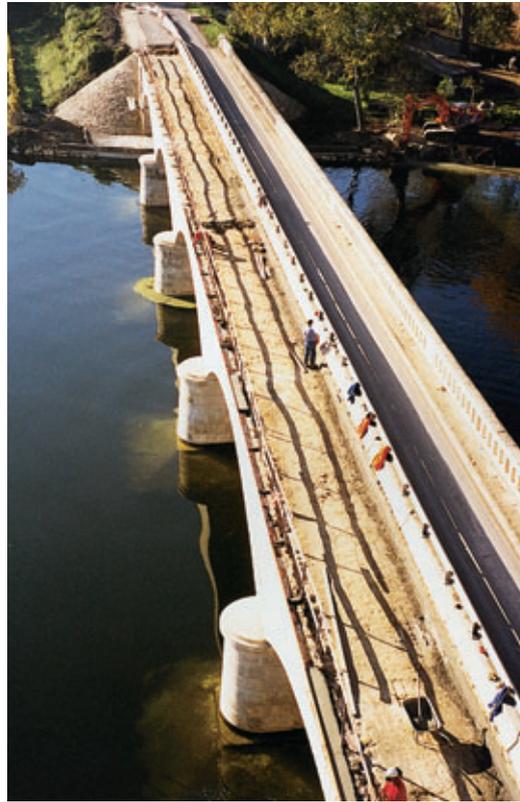
Photo 3 (à droite)
 Vue aérienne. Partie amont
 de l'ouvrage décaissé avant reprofilage.
 Chaussée aval et trottoirs existants

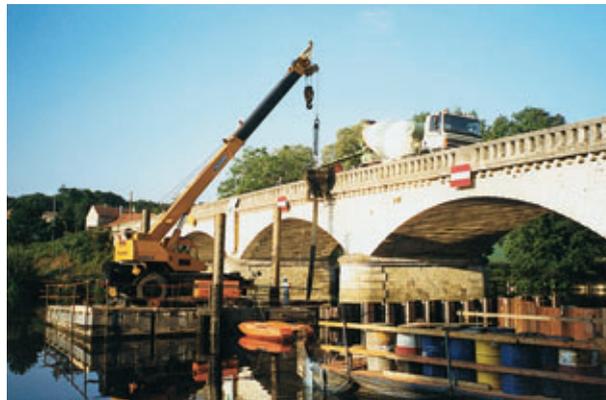
Photo 4
Mise en œuvre du béton
immergé dans le batardeau
de la pile n° 3
Underwater placement
of concrete
in the cofferdam
of pier N° 3

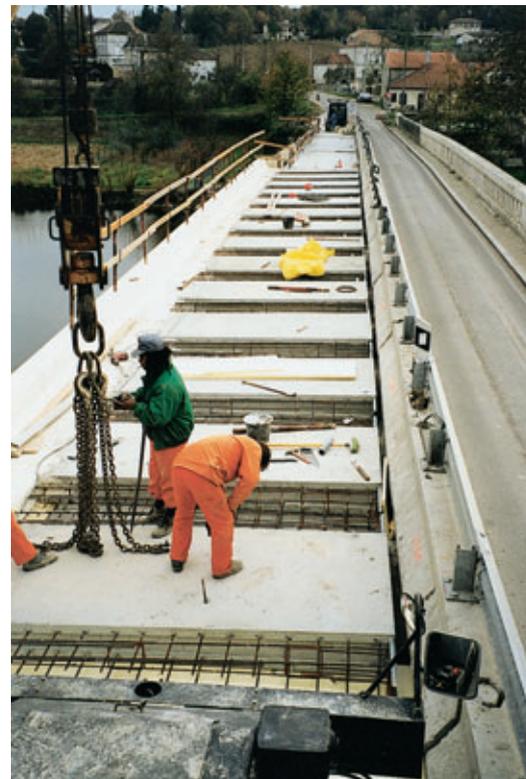
Photo 6
Pose des dalles préfabriquées
(vue des clavetages)
Placing of precast slabs
(view of keying)

L'entreprise a proposé une solution par dalles préfabriquées qui traitaient le demi-ouvrage en y incluant l'encorbellement et la corniche. Chaque dalle a une longueur de 2,50 m (photo 6). Elles sont toutes solidaires entre elles grâce à un clavetage transversal et un clavetage longitudinal pour les relier aux dalles de l'autre moitié de chaussée. Ces éléments fabriqués en atelier ont été déchargés et stockés sur chantier puis repris un par un à l'aide d'une grue mobile qui les a disposés sur l'ouvrage après reprofilage. Au préalable, celui-ci a été décaissé pour réaliser une dalle de répartition en béton armé indispensable pour ne pas engendrer de désordres pendant les phases de manutention et de transport des dalles d'un poids de 5 t chacune environ. Ont suivi l'étanchéité par chape min-

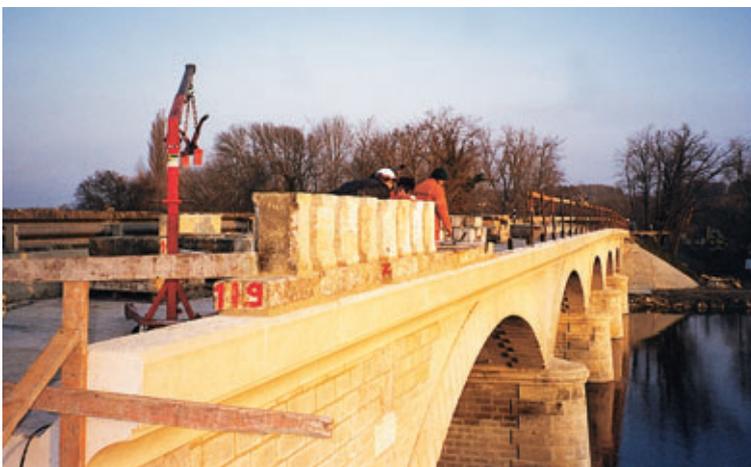
Photo 7
La pose
des parapets
amont débute

ce, la confection des trottoirs, la repose des parapets et la réalisation du revêtement de chaussée en enrobé et tous les travaux annexes (photo 7).

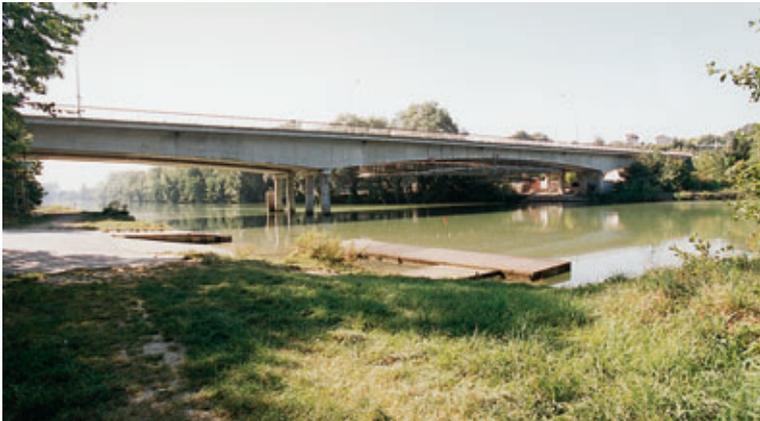
Le pont assurant le franchissement de la Marne par la RN3 au sud de Châlons-en-Champagne a été construit entre 1967 et 1969. Son tablier est constitué d'un double caisson en béton précontraint d'une longueur totale de 137 m. Cet ouvrage qui présentait les désordres spécifiques aux structures de ce type et de cette génération a fait l'objet d'une réparation en 1997 (photo 1).

Photo 1
L'ouvrage avant travaux
Structure before works

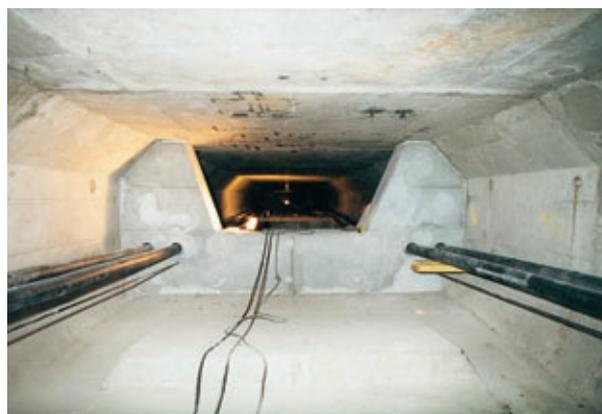
Photo 4
Déviateur
 dans la travée centrale
Deviator
 in the middle section

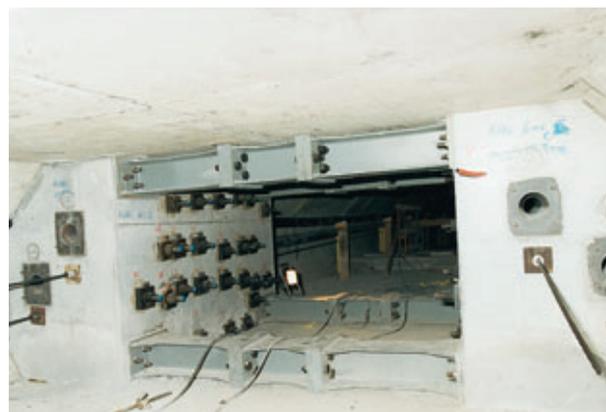
Photo 5
Blochet avec les tirants, les butons
et les barres de clouage,
avant mise en œuvre des capots
Block with tie-rods,
struts and nailing bars,
before placing of caps

Afin d'assurer un monolithisme du bloc d'ancrage et d'éviter que l'excentrement de l'ancrage par rapport à l'âme ne vienne fléchir celle-ci, les blochets sont reliés par des pièces métalliques. La pièce située à l'arrière du bloc d'ancrage est comprimée, et fonctionne en buton alors que la pièce située à l'avant est tendue, et fonctionne en tirant (figure 5). Ces tirants/butons ont été choisis métalliques par l'entreprise (HEA 220), ce qui évite toutes les complications dues au retrait, dans le cas d'éléments en béton. Les blochets sont coulés, puis cloués au caisson par les barres de précontrainte. Les tirants et les butons ne sont mis en œuvre que plus tard, juste avant la mise en tension des câbles longitudinaux. Pour permettre cette mise en place, chaque tirant/buton est constitué de trois parties avec platines de raccord (photo 5).

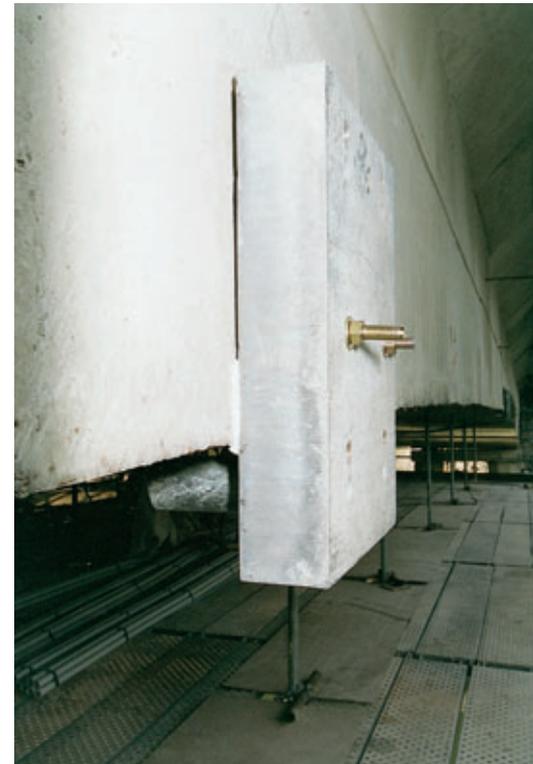
Photo 7
Polystyrène sous la plaque
Polystyrene under the plate

Pour éviter que le coin inférieur non armé ne casse sous la pression exercée, une feuille de polystyrène de 6 cm de haut a été placée en partie inférieure sous la plaque d'ancrage (figure 10 et photo 7). En effet, la résultante de la force de précontrainte est appliquée avec un excentrement de 6 cm par rapport à l'axe du hourdis inférieur, soit à 13 cm de l'intrados dans le cas du voussoir de clé représenté ci-dessous. Il en résulte une répartition triangulaire des efforts derrière la plaque en acier, et des pressions importantes vers le bas (figure 11).

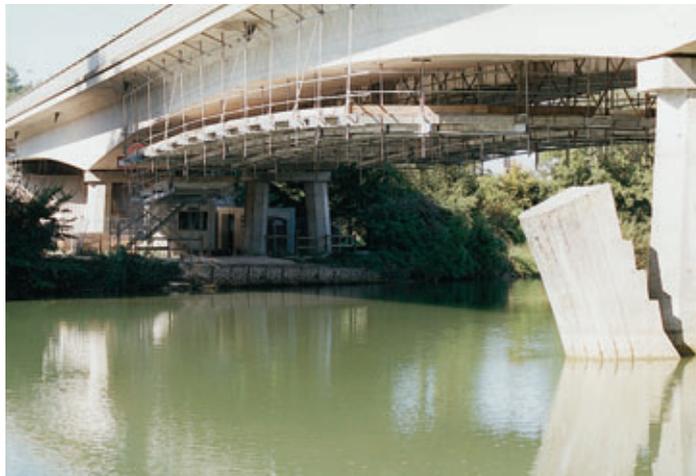
Photo 8
Le platelage général fixe permet un accès facile pendant toute la durée des travaux

L'astuce des entreprises Berthold et Freyssinet a donc été de repérer lors de la visite de l'ouvrage, des réservations dans le hourdis inférieur de la travée centrale, datant de la construction par encorbellements successifs des voussoirs, et de les utiliser pour y suspendre un platelage (photo 8). Ce dispositif leur a permis d'accéder à tout moment, en tout point de la travée centrale à réparer, sans gêner la circulation sur l'ouvrage et en étant à l'abri d'un choc de véhicule sur leur installation.

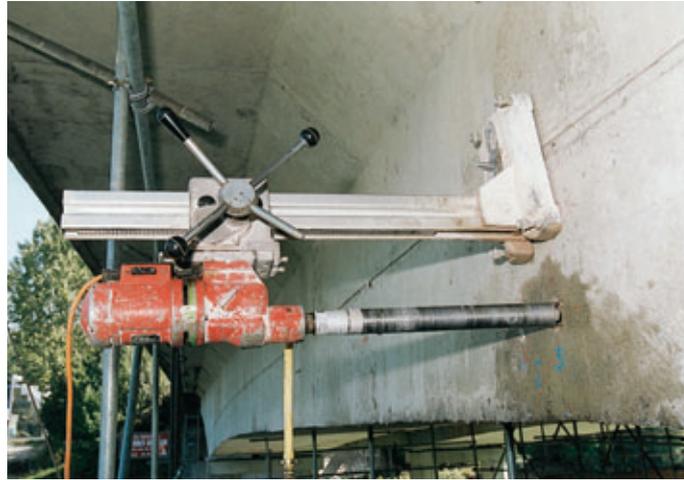
Photo 9
Perçage des âmes au carottier au diamant
Drilling of webs with diamond drill

- ◆ réalisation des forages d'âmes de la précontrainte transversale additionnelle (photo 9) ;
- ◆ mise en œuvre des dispositifs de centrage du hourdis inférieur ;
- ◆ mise en place des plaques d'ancrage avec mortier de pose ;
- ◆ mise en œuvre des gaines PEHD (photo 10) ;
- ◆ enfilage et réglage des armatures des précontraintes transversales et longitudinales ;
- ◆ mise en œuvre de la protection au coulis de ciment des torons.

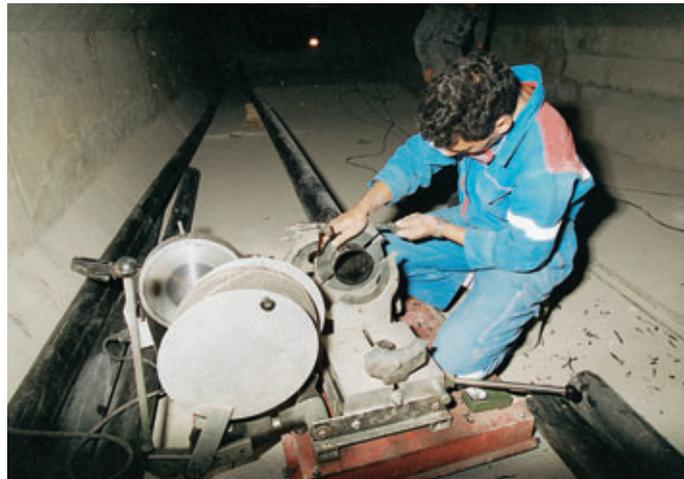
Photo 10
Soudure des éléments de PEHD
Welding of HDPE elements

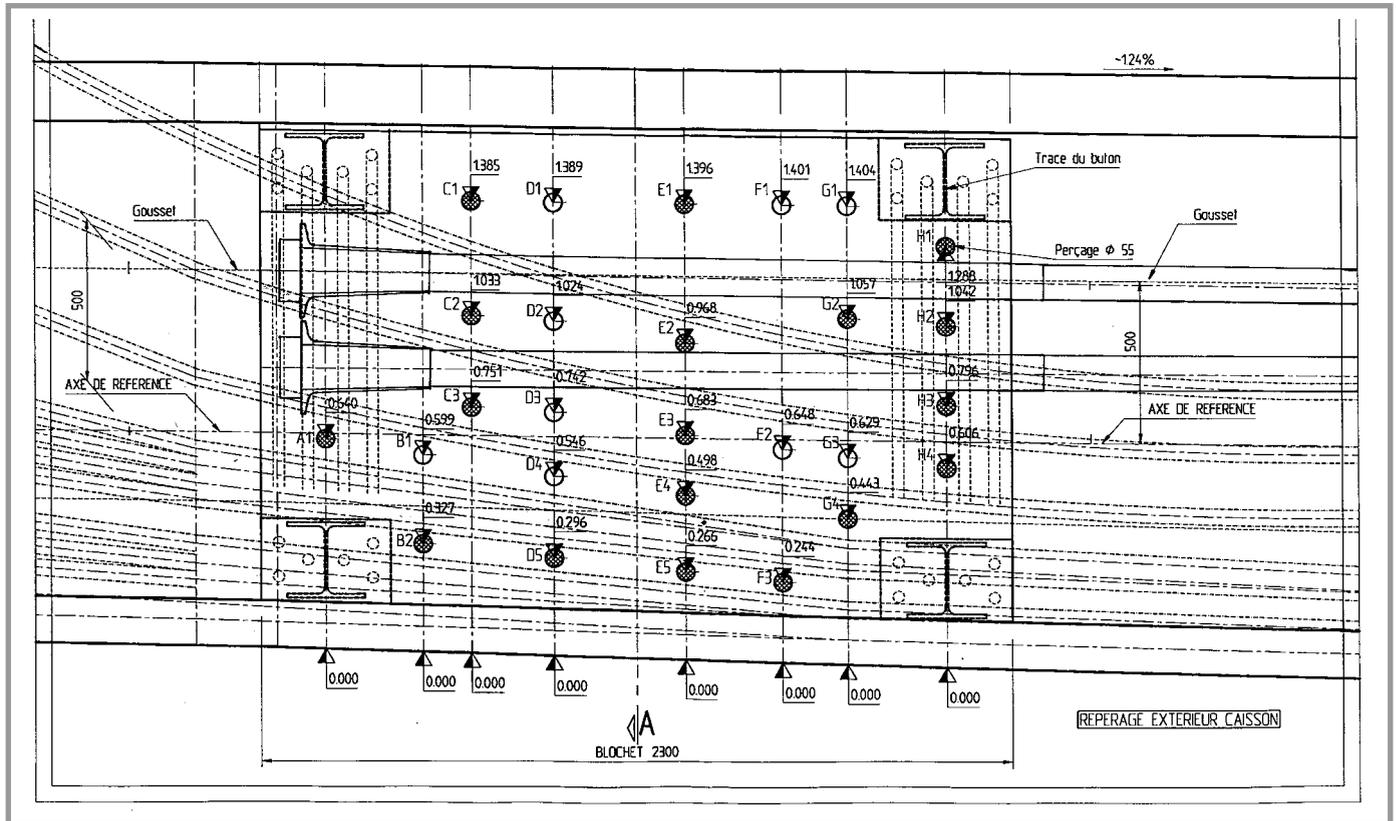
Figure 12
Implantation des gammagraphies,
détermination de la position
des câbles et implantation
des perçages
Installation of gammagraphs,
determination of cable position
and location of drilled holes

L'activité des sources radioactives utilisées lors des clichés sur les âmes des caissons a nécessité la matérialisation d'un périmètre de sécurité pour les piétons sous les travées de rive. Mais, elle n'a pas imposé de coupure de circulation sur l'ouvrage car des guetteurs veillaient avec des talkies-walkies. Malgré les plans de récolement, de fortes incertitudes régnaient sur la position précise des câbles existants. Dix-huit clichés ont été réalisés par blochet, répartis sur 6 à 7 colonnes pour retrouver une bonne image de l'emplacement des câbles (photo 12 et figure 12).

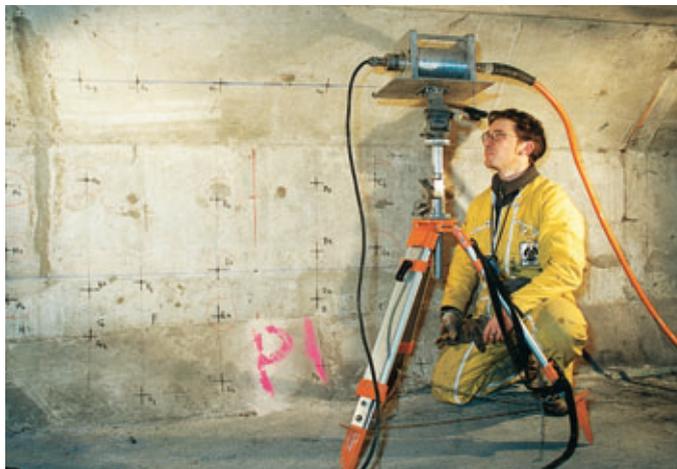
Photo 12
Gammagraphie des âmes avant perçage des trous pour la précontrainte de clouage des massifs d'ancrage

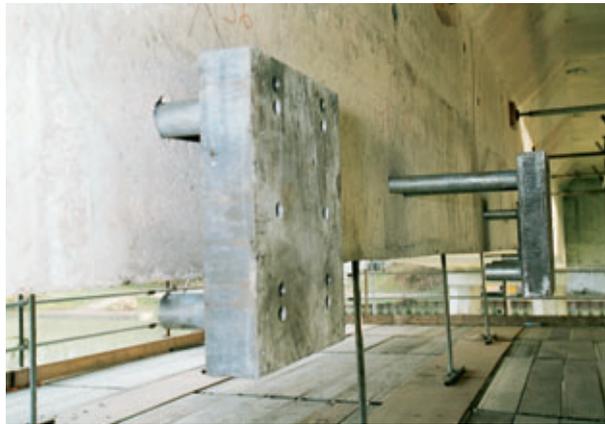
Photo 14
Sur une plaque d'ancrage
les deux torons opposés
sont tendus simultanément
On an anchoring plate,
the two opposite strands
are tensioned simultaneously

Après mise en œuvre des plaques (photo 13) et des torons, les quatre torons de chaque corset ont été mis en tension à l'aide de quatre vérins selon un phasage précis. Sur chaque plaque, deux torons diagonalement opposés étaient équipés de vérins (photo 14). Il y avait donc deux vérins de chaque côté du caisson. Puis, les deux torons du haut ont subi simultanément une première mise en tension à 50 % de leur tension finale. Les deux torons du bas ont ensuite été tendus à leur tension finale, égale à la tension partielle introduite dans les torons du haut, pendant que les torons du haut étaient tendus à leur tension finale. Cette procédure a donné d'excellents résultats.

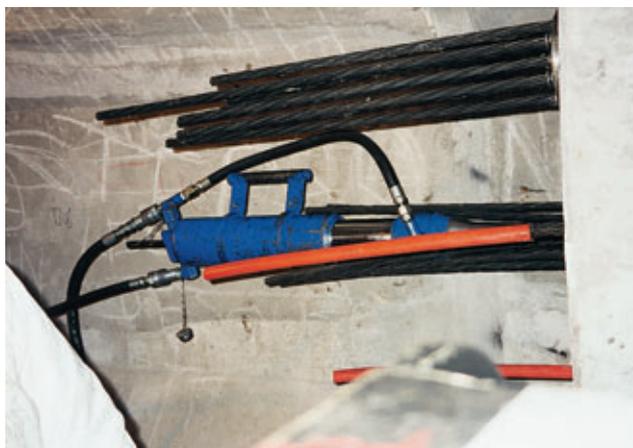
Photo 16
Mise en tension à l'aide d'un vérin monotoron
Tensioning by means of a single-strand jack

Cette technique permet de tendre les torons les uns après les autres à l'aide des vérins monotoron (photo 16), ce qui est particulièrement intéressant dans le cas de la réparation d'un caisson ancien, pour lequel l'acheminement d'un vérin à l'intérieur n'a pas été pris en compte dans la conception initiale. Les torons ont été tendus à une seule extrémité.

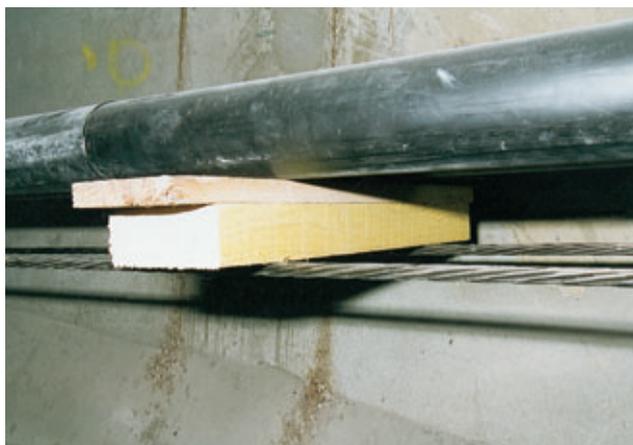
Si on ne prend pas ces précautions la gaine lors du remplissage du coulis se déforme, et pendant la mise en tension, des contraintes importantes peuvent apparaître dans les gaines provoquant l'apparition de fissures. Un tel phénomène a déjà été constaté sur deux ouvrages.

Photo 17
Les gaines sont provisoirement supportées par des cales en bois posées sur deux torons spécialement tendus à cet effet
The ducts are temporarily supported by wooden blocks placed on two strands specially tensioned for this purpose

Pour supporter les gaines avant mise en tension de la précontrainte longitudinale, l'entreprise a choisi de tendre quatre torons provisoires par caisson (deux par âme). Cette disposition a permis, moyennant quelques étaitements ponctuels et des cales en bois d'assurer un support correct des gaines (photo 17).

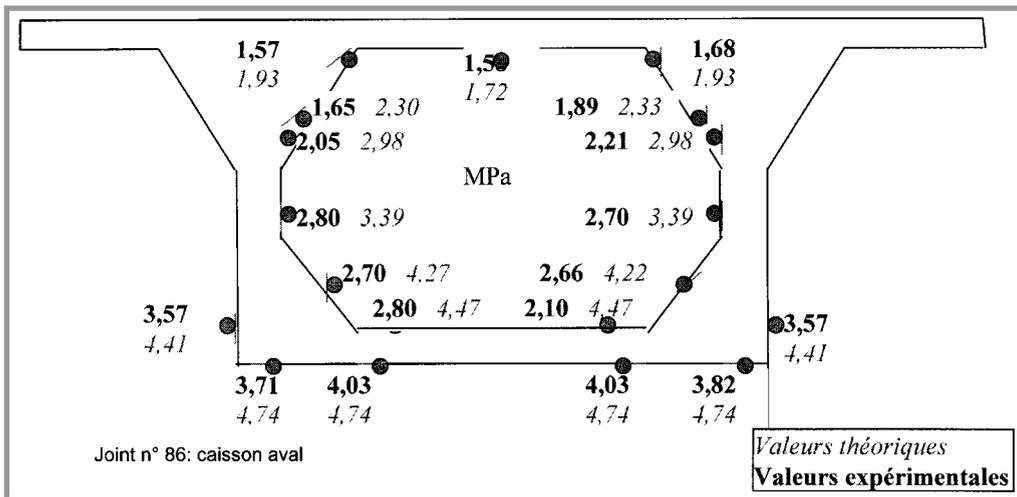
Figure 13
Variation de contrainte normale due à la précontrainte additionnelle
Normal stress variation due to additional prestressing

La figure 13 (joint n° 86 : caisson aval) résume les valeurs de "recompression" déduites des mesures et les valeurs théoriques.

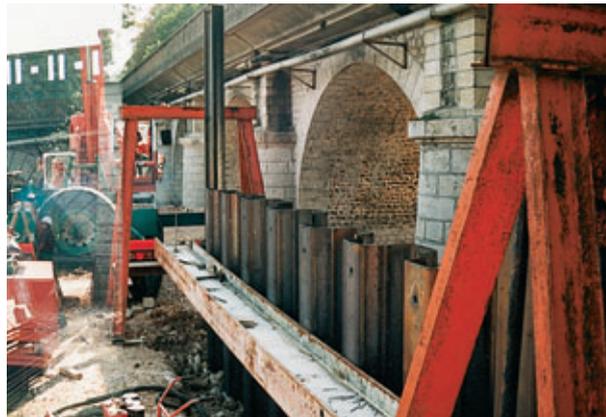
Photo 1
Atelier de battage
des palplanches
Sheetpile
driving equipment

Il s'agit de battre transversalement à la rivière deux rideaux de palplanches L2S (L = 6,00 m) l'un à l'amont, l'autre à l'aval pour constituer, en provisoire un batardeau, en définitif une protection contre les affouillements (photo 1).

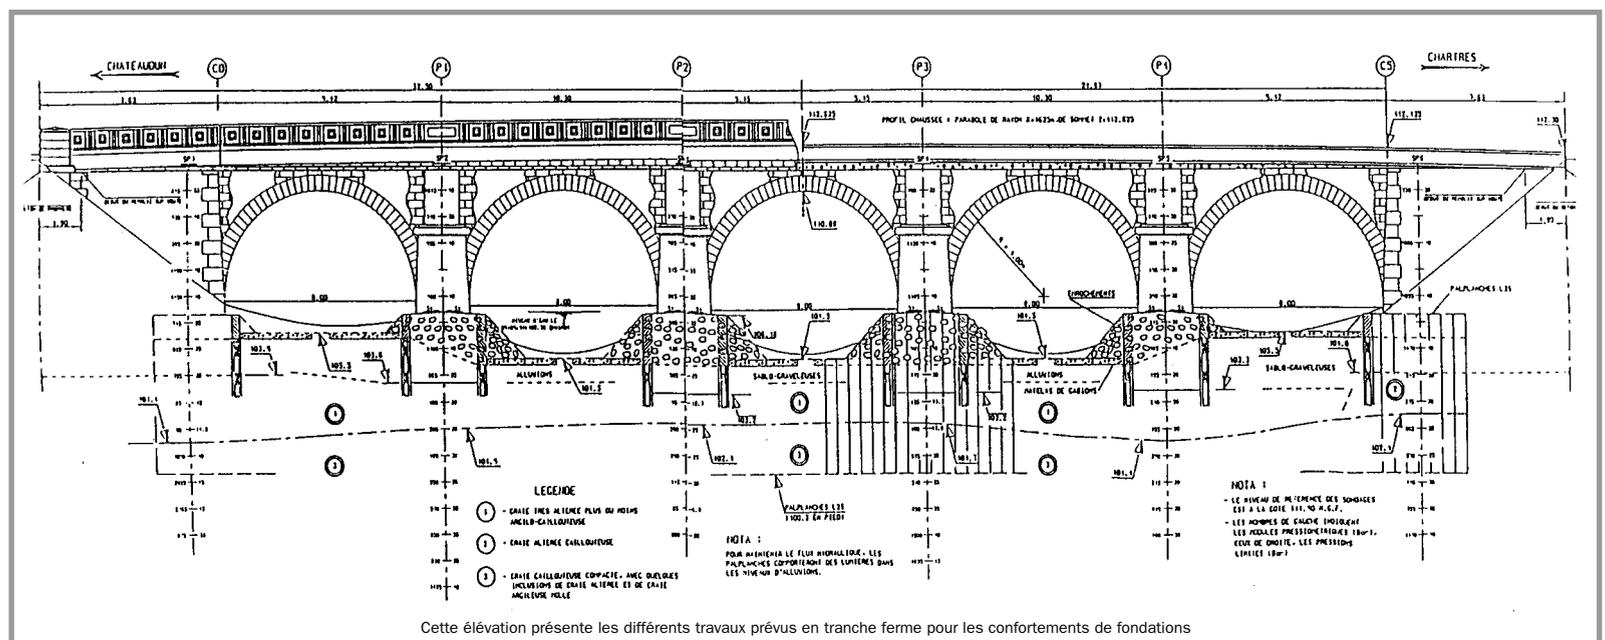
Figure 1
Élévation amont
Upstream elevation

Cette élévation présente les différents travaux prévus en tranche ferme pour les confortements de fondations

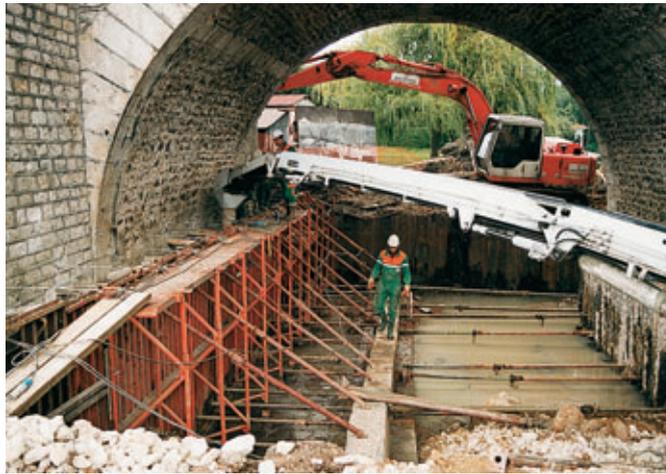
Photo 3
Mise en œuvre
des matériaux calcaires
dans les paniers métalliques
Placing of limestone materials
in steel baskets

couche de propreté sert à la mise en place d'un matelas de gabions remplis d'enrochements calcaires. Enfin, après recépage des rideaux de palplanches, chaque appui est protégé par la mise en place sur la périphérie d'un enrochement calcaire. La digue peut alors être transférée dans la moitié gauche du lit de la rivière (photo 3).

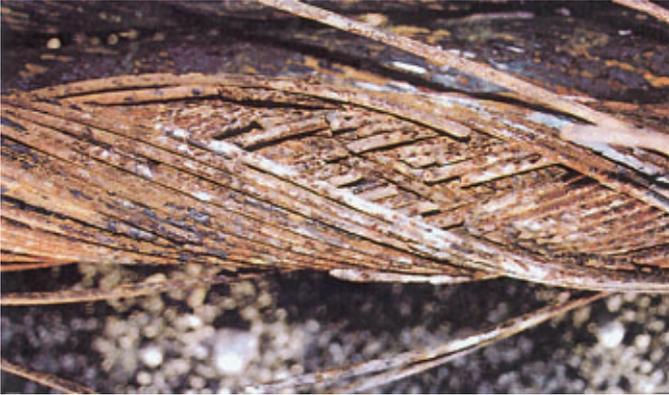
Photo 8
Portion de câble ancien après dépose
Portion of old cable after removal

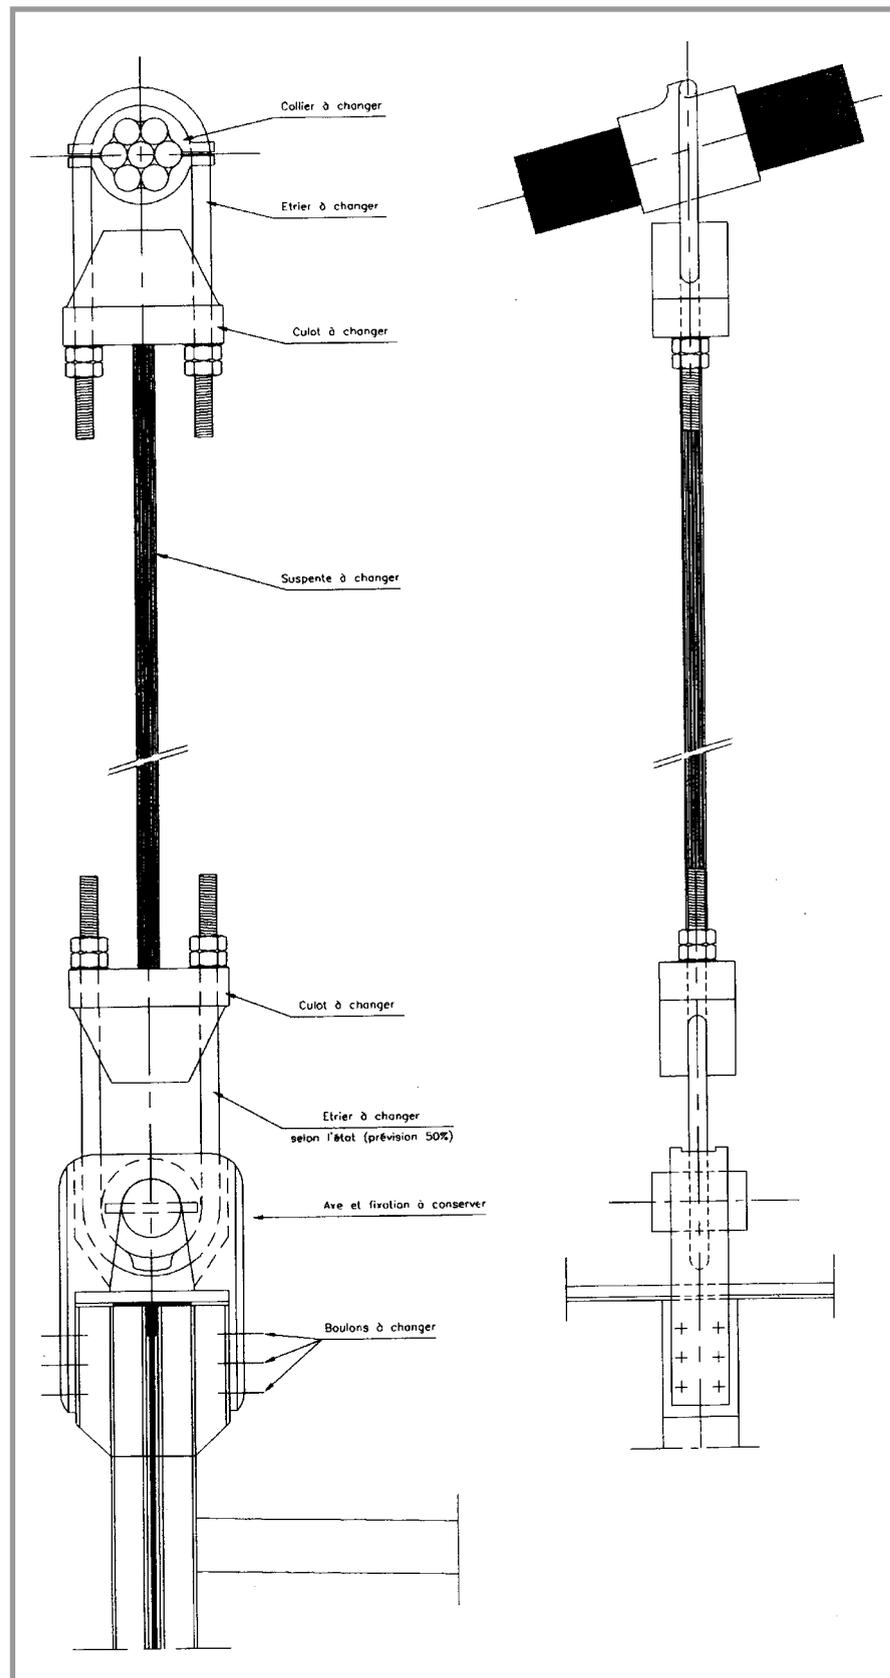
Figure 2
Suspentes
anciennes
Old
hangers

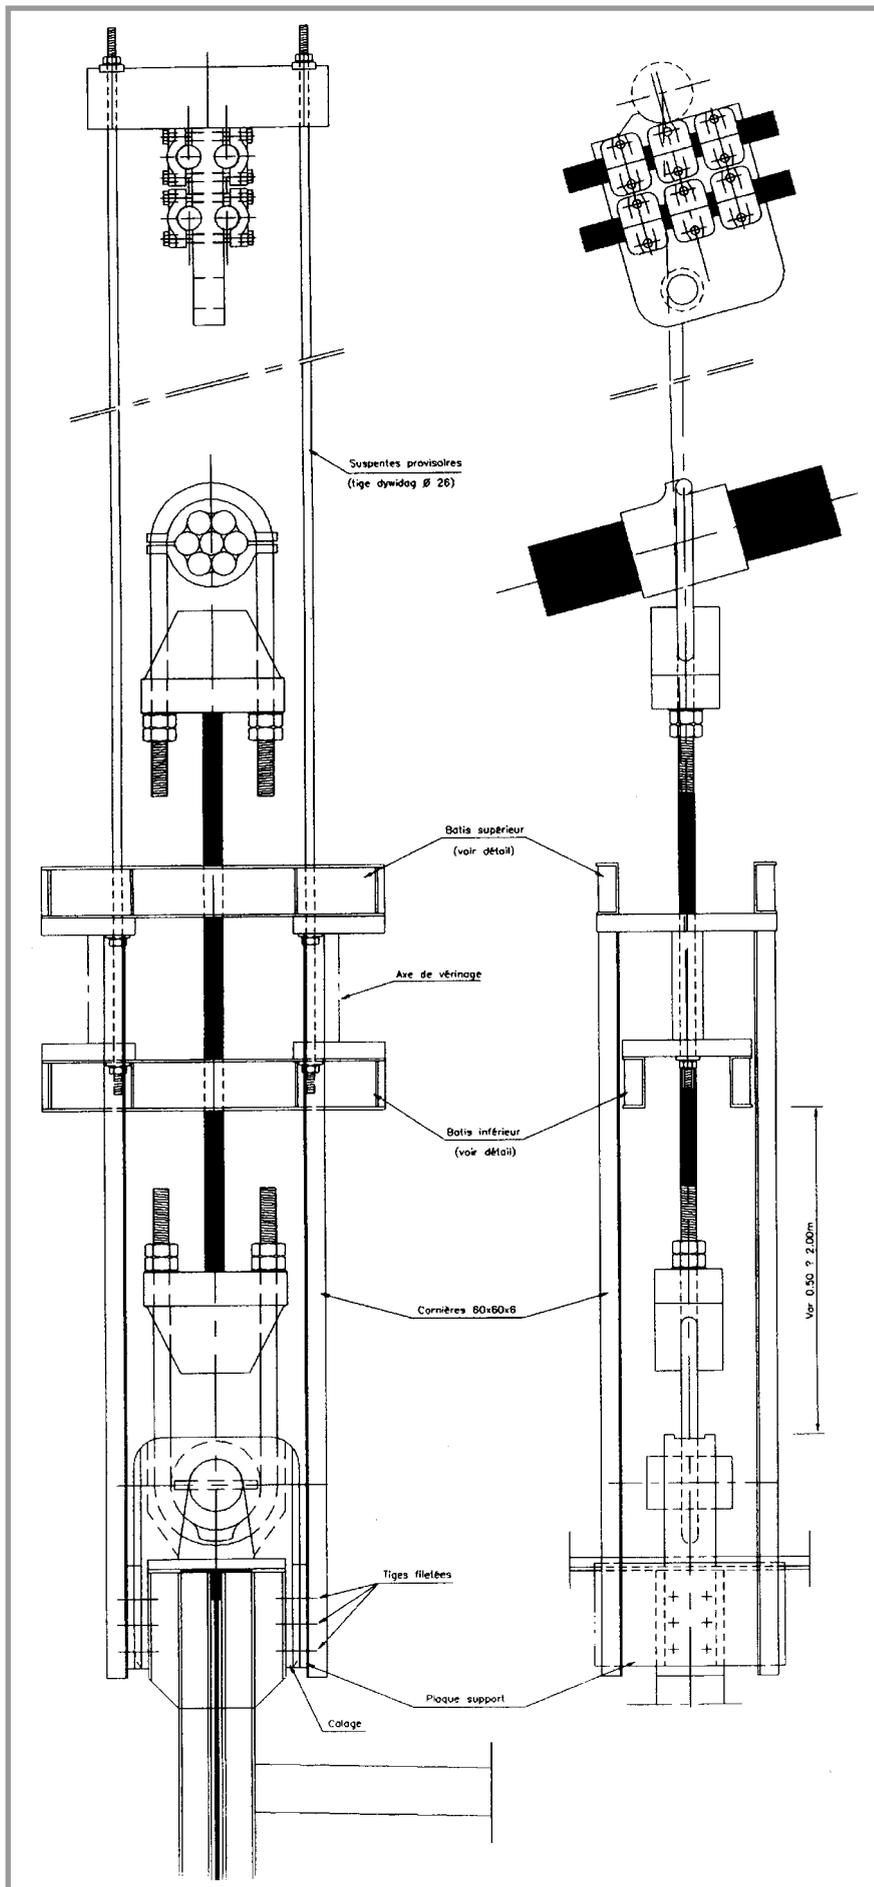
Figure 3
Suspentes provisoires
Temporary
hangers

Le calcul précis de ces flèches, réalisé par le bureau d'études de l'entreprise et son contrôleur, en prenant en compte les variations de température, a permis le calage des culots d'ancrage en se basant uniquement sur ces considérations géométriques mesurées en plusieurs points des travées de retenue et à la clé de la travée centrale. Le câble posé, les suspentes provisoires ont été mises en place (photo 8) au droit des suspentes existantes, "couvrant" celles-ci (figure 3).

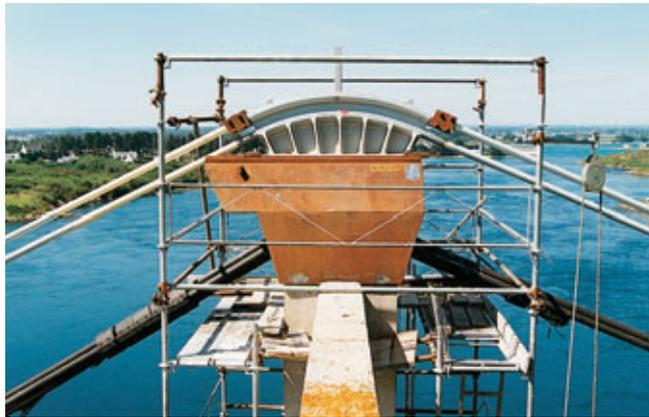
Photo 3
Les nouvelles selles d'appui en tête des pylônes recouvrent les dispositifs de la suspension initiale

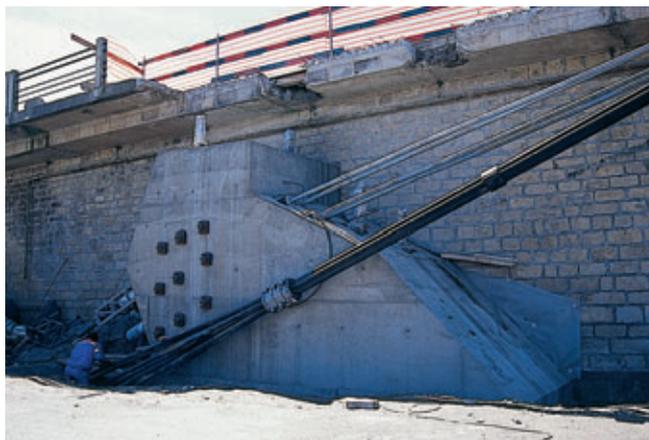
Photo 4
Le nouveau massif d'ancrage. Au premier plan, la suspension ancienne et son ancrage

Le changement de la suspension (câbles et suspentes) a donc été décidé ainsi que le remplacement des massifs d'ancrage en conservant les pylônes, le tablier et les étriers d'attaches basses des suspentes sur celui-ci.

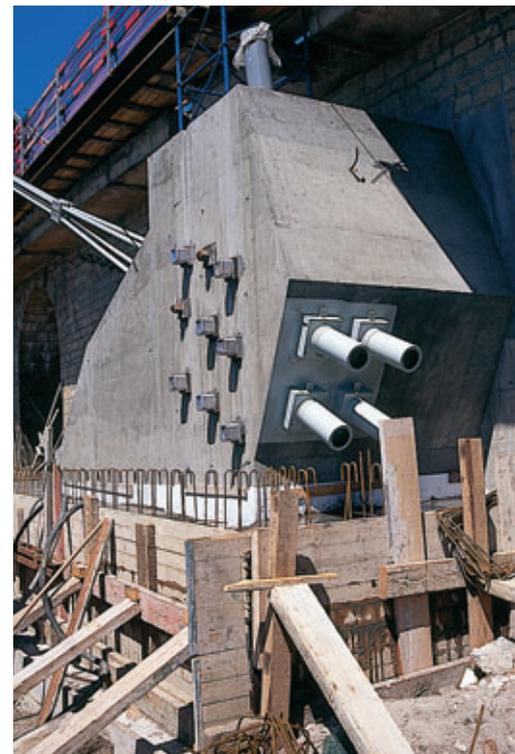
Photo 5
Le nouveau massif d'ancrage et son clouage horizontal

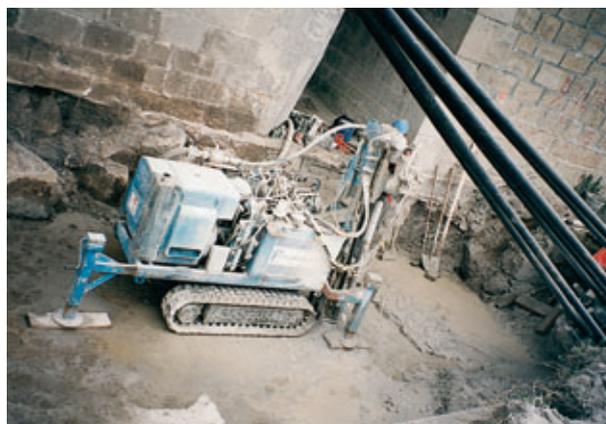
Photo 6
Forage des tirants d'ancrage des massifs d'attache de la nouvelle suspension. Au premier plan, la suspension ancienne

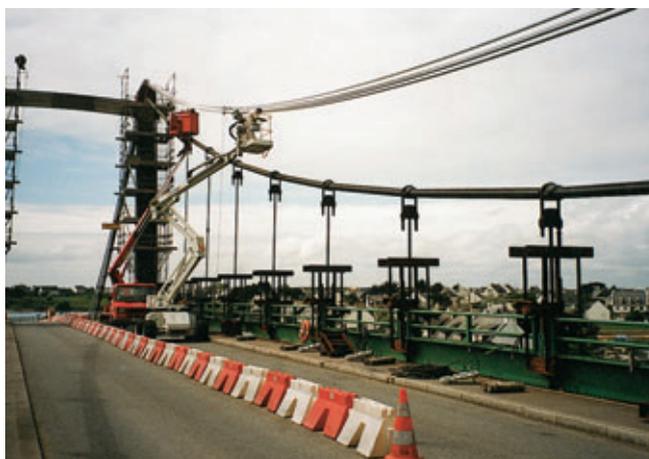
Photo 7
Mise en peinture des nouveaux câbles avant mise en place de la nouvelle suspension

équipées de rouleurs en téflon. Le câble a été "dé-roché" et a reçu la première couche du complexe anticorrosion lors de ces opérations de mise en place. Le complément de peinture a été appliqué sur les câbles en place, à l'aide d'une nacelle (photo 7).

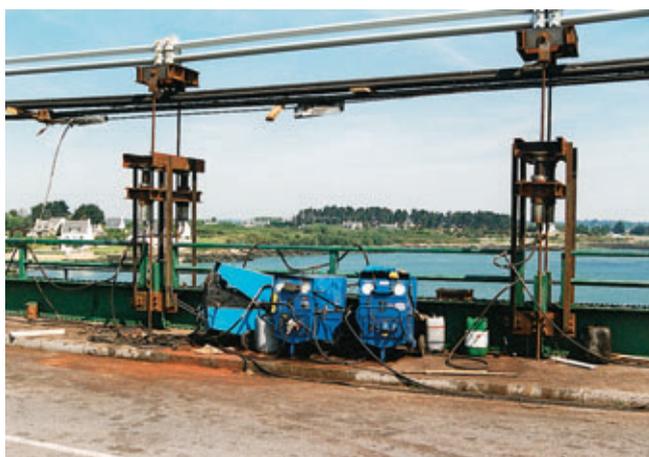
Photo 8
Suspentes provisoires et dispositif de transfert pour vérinage

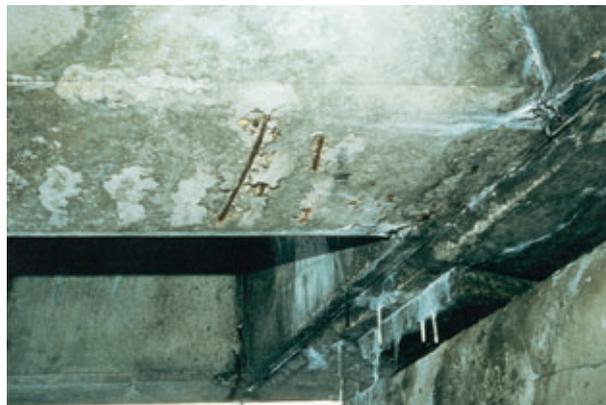
**Circulation d'eau
au travers du tablier**

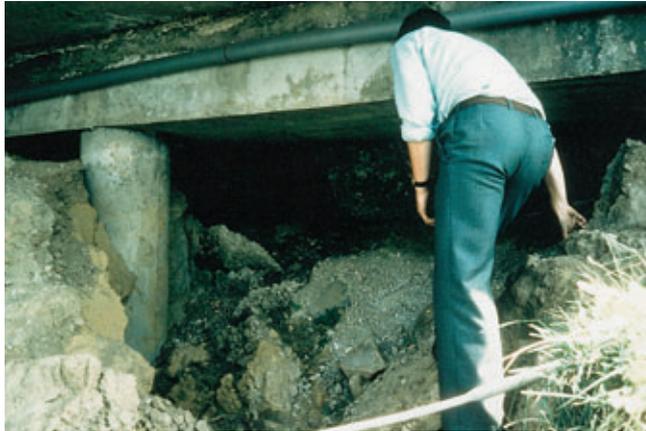
Dégarnissage de tête de pieu
Stripping of pile head

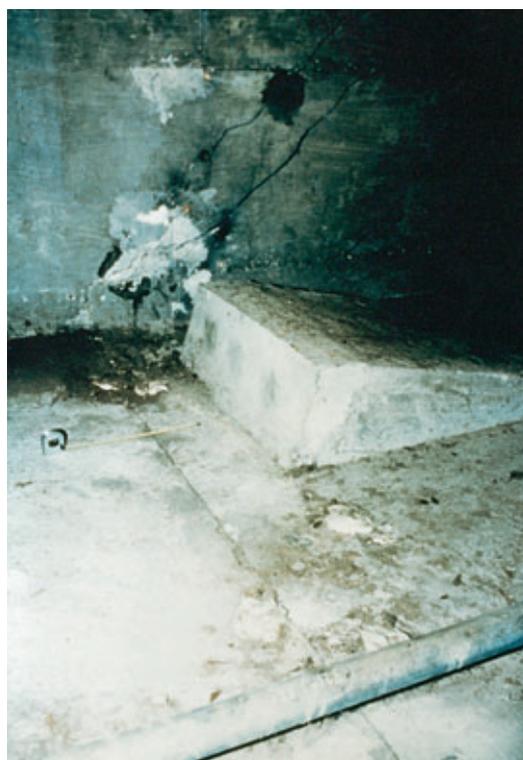
**Fissures de diffusion
près d'un ancrage**
*Diffusion cracks
near an anchor*

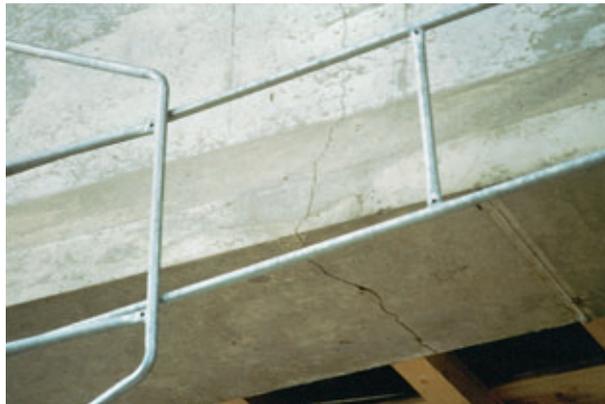
**Fissures
de flexion**
Bending cracks
