Travaux

n° 802

Réhabilitation d'ouvrages

novembre 2003

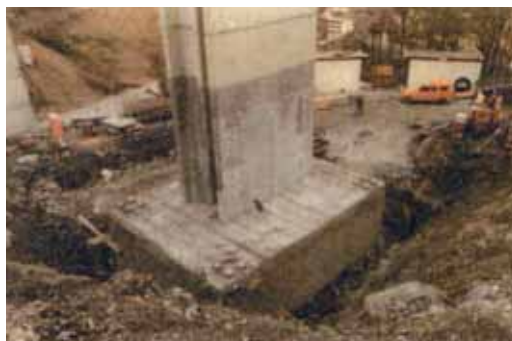
Travaux sur la pile n° 5. Dégagement de la fondation
Work on pier No. 5. Clearing the foundation

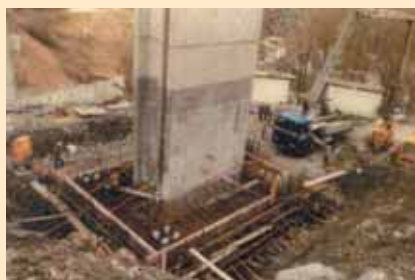
Travaux sur la pile n° 5. Ferrailage de la contre-semelle
Work on pier No. 5. Reinforcing the counter-footing

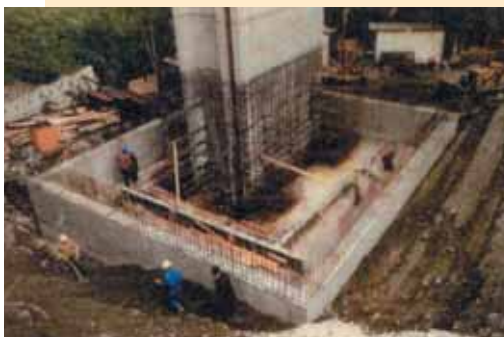
Travaux sur la pile n° 5. Ferrailage de la culasse précontrainte
Work on pier No. 5. Reinforcing the prestressed abutment

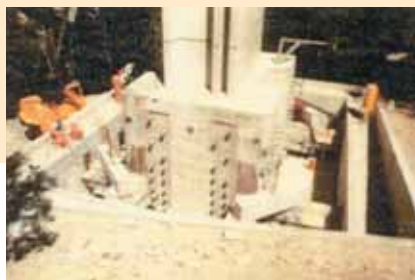
Travaux sur la pile n° 5. Culasse précontrainte
Work on pier No. 5. Prestressed abutment

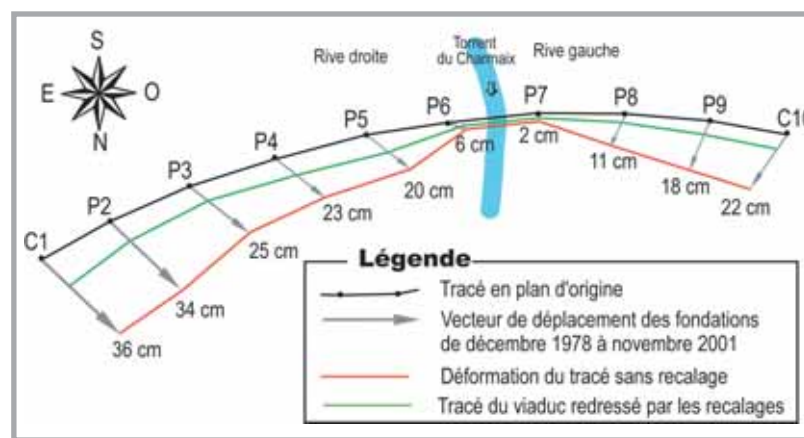
Synthèse des résultats de la surveillance topographique du viaduc du Charmaix
Summary of the results of topographic monitoring of the Charmaix viaduct

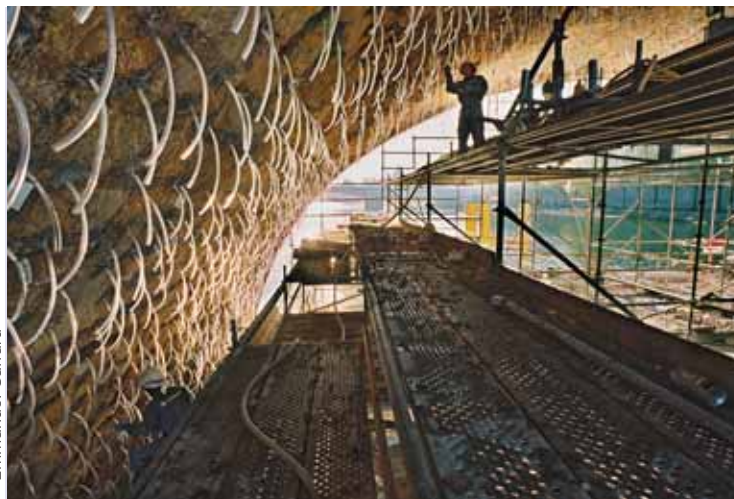
Les canules d'injection, une à l'angle de chaque pierre

Les injections nécessitent le percement d'un forage de 30 mm de diamètre à chaque angle de pierre. Ceci représente, par arche, 3 400 forages et une longueur forée de 2,5 km. Une fois équipés de canules, les forages sont injectés à l'aide d'un coulis bentonite-ciment avec un rapport C/E = 0,6 auquel on incorpore un adjuvant fluidifiant pour augmenter sa pénétration dans les joints à régénérer et dans les fissures.

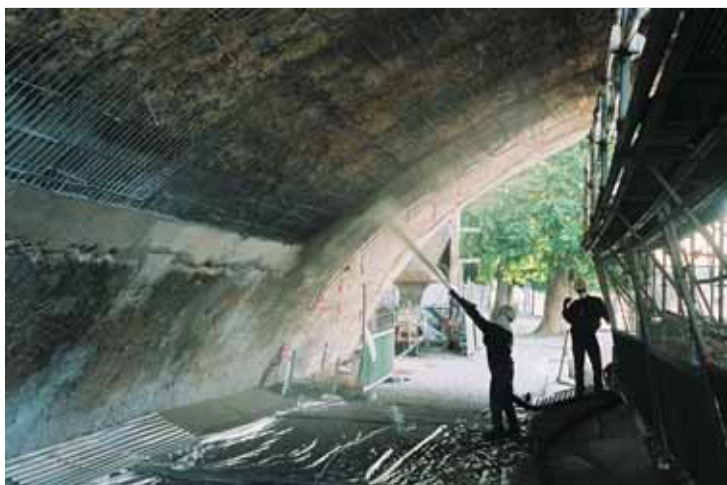
Reconstitution de la contre-voute, par béton projeté sur treillis soudé

Le béton projeté est armé par un treillis soudé qui est fixé à la voûte par des ancrages scellés à la résine sur 25 cm, à raison de quatre ancrage par mètre carré.

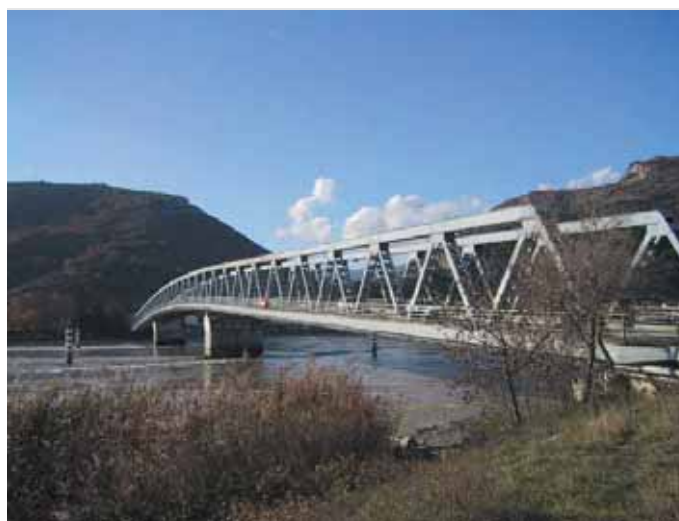
En 1996 et 1997, suite à deux petits effondrements localisés de la dalle béton, des examens approfondis menés par le Cete de Lyon de 1997 à 1999 aboutissent à un diagnostic précis : les appuis et les fondations de l'ouvrage sont pérennes mais la reconstruction de la dalle est impérative.

Photo 1
Vue générale
de l'ouvrage
avant travaux

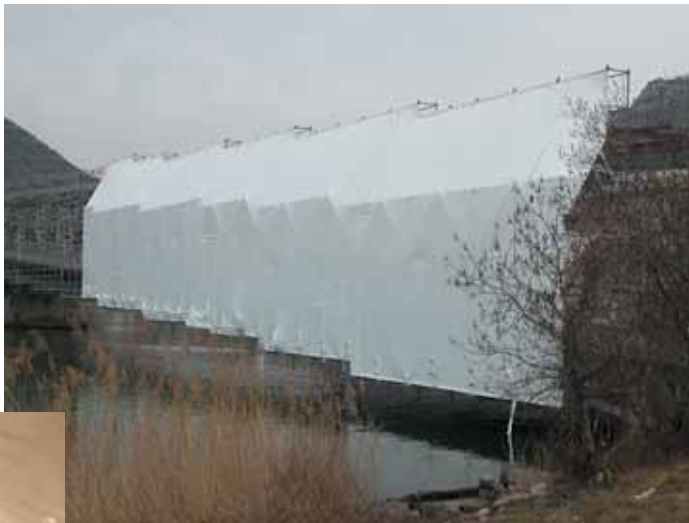
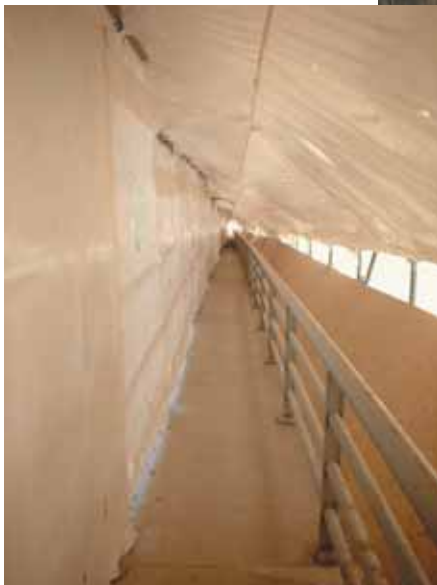
Photos 2 et 3
L'échafaudage périmétrique forme un véritable confinement de protection vis-à-vis de l'extérieur du chantier et notamment du Rhône. Les piétons sont protégés par un tunnel indépendant

cun matériau mis en œuvre, une protection transversale complète de la structure a été mise en place. Cette protection a été réalisée avec une structure tubulaire de type échafaudage courant, en forme de "U" accrochée à la charpente métallique. Le pont est ainsi complètement confiné, au fur et à mesure de l'avancement du chantier (photos 2 et 3).

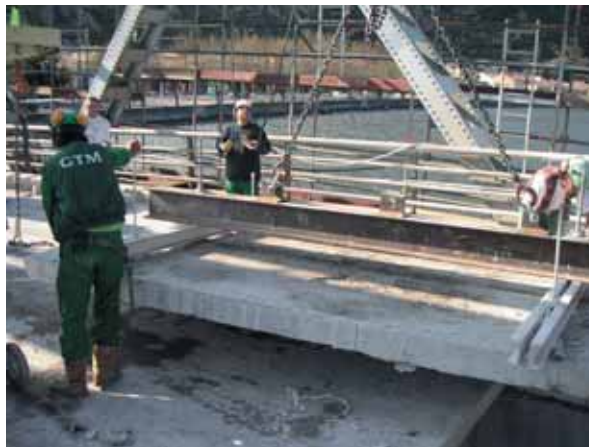
Photo 4
La trame de 10 m de la dalle (entre pièces de pont) est sciée en quatre éléments qui sont enlevés avec le pont roulant puis évacués

Après rabotage de la couche de roulement et de l'étanchéité, la dalle existante en béton armé de 16 cm d'épaisseur (liée à la structure métallique par des plats antisoulèvements) est découpée par des sciages périphériques, le long de la structure métallique, permettant ainsi de dégager des éléments de 2,40 m x 4,80 m maintenus provisoirement en place par des profilés transversaux. Le pont roulant autorise ensuite le levage de ces éléments et leur prise en charge jusqu'à la remorque qui les évacue quotidiennement (photo 4). A partir d'un platelage de travail provisoire, les parties de dalle au droit des longerons et des pièces de pont sont ensuite broyées à la pince hydraulique puis au marteau-piqueur léger pour obtenir le dégagement complet de la structure métallique (photo 5). Les rives de la dalle (relevés et chasse-roues) sont également sciées le long des longerons et découpées en longueur de 10 m par des carottages sécants puis levés et évacués à l'aide du pont roulant.

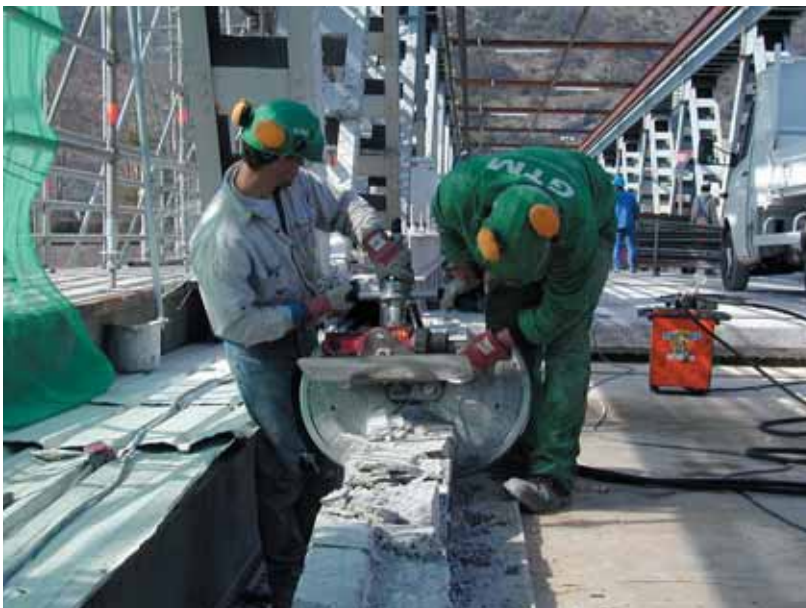
Photo 5
Le béton existant situé en dehors de l'emprise des parties sciées est démoli à l'aide d'une pince hydraulique

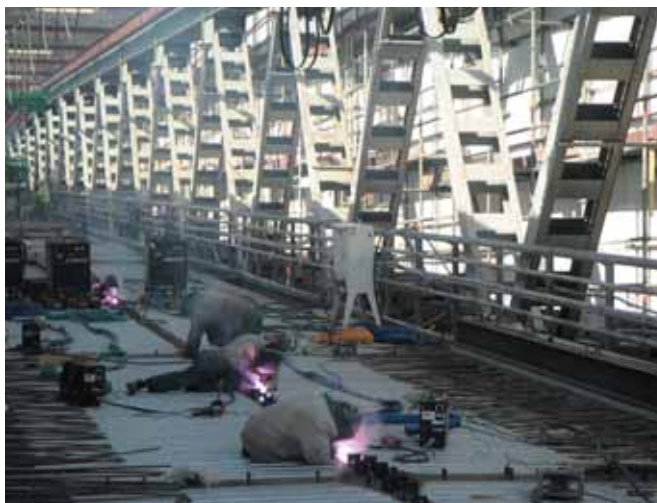
Photo 6
Les connecteurs sont soudés sur la poutraison métallique après la pose du coffrage perdu et des éléments de rive préfabriqués

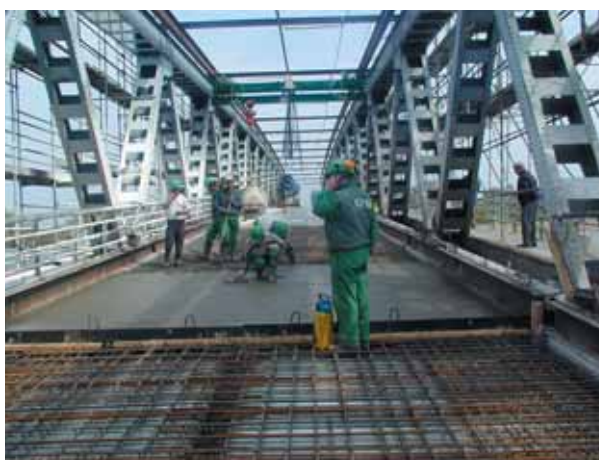
Photo 7
Le bétonnage se fait à l'aide du pont roulant. Le ferrailage est essentiellement composé de barres droites

(285 kg/m²) acheminées au droit de la zone par le pont roulant. Enfin le béton B35G + S (300 m² environ), livrés par des camions toupies est coulé au moyen de bennes à volant suspendues au pont roulant (photo 7). Le fonctionnement à l'avancement permet notamment aux camions toupies d'accéder à quelques dizaines de mètres de la trame à couler, en roulant sur les trames précédemment bétonnées évitant ainsi le recours à la pompe à béton. La dalle terminée, le champ est libre pour les tâches de sablage et de peinture (photo 8) qui suivent le "train" et à l'issue desquelles le démontage de l'échafaudage peut être réalisé, suivi par les travaux de superstructures tels que l'étanchéité, l'enrobé, les bordures coulées en place et les joints de chaussées (photo 9).

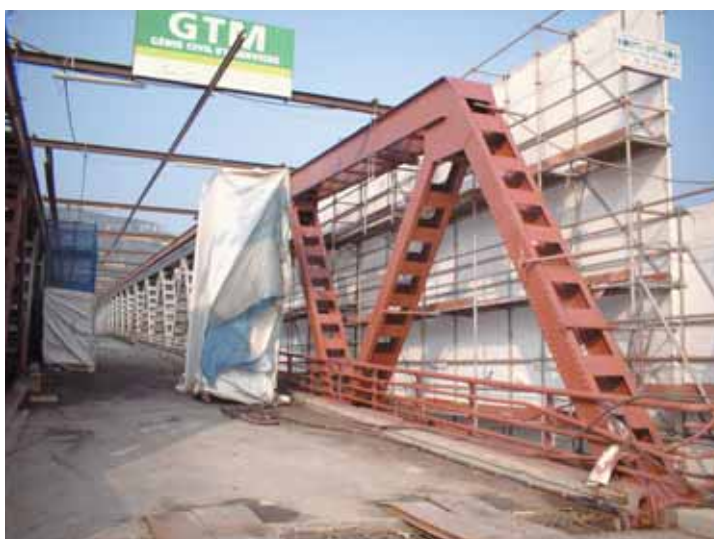
Photo 8
Les travaux de reconstruction de la dalle avancent, il est temps de démarrer les premières couches de peinture

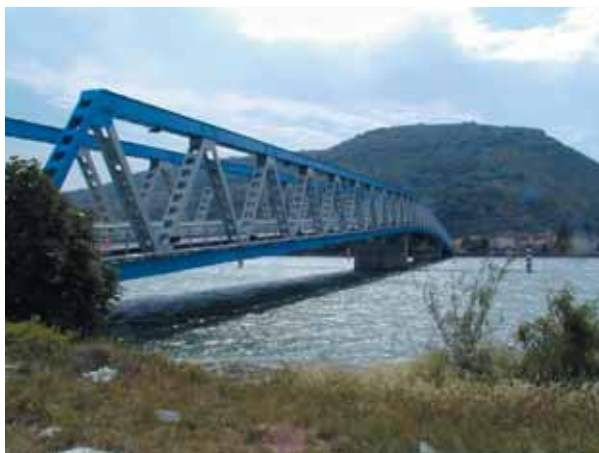
Photo 9
Vue générale de l'ouvrage après travaux
General view of the structure after the works

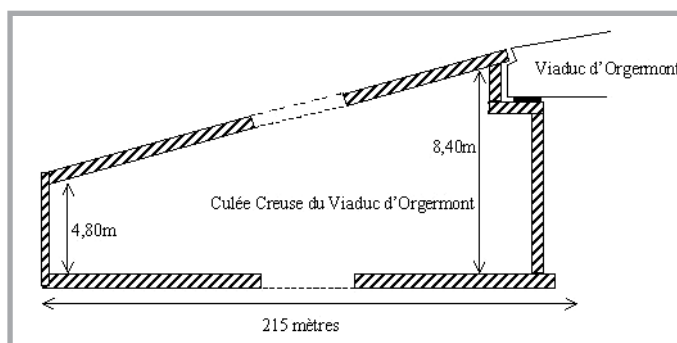
Figure 1
Coupe longitudinale
de la culée creuse
d'Orgemont
Longitudinal section
of the hollow abutment
of Orgemont

En 1984, l'examen des nivellements effectués en tête des murs et du portique montre un tassement différentiel non stabilisé de l'ouvrage, concernant principalement les murs en retour et le piédroit côté Seine. Conclusion : l'insuffisance des sols est donnée comme la cause principale des désordres.

▼
vau de réparation projetés consistaient à découper la dalle et les piédroits du portique par hydrodémolition et sciage au niveau de certains joints fissurés et à traiter ces sections. Les extrémités du plot ainsi délimitées devaient être équipées de joints de chaussée et renforcées par deux poutres jumelées de retombée pour éliminer les battements de dalle en bord libre (figure 5). Certains des joints créés sont situés au droit des ouvertures de communication du voile central.

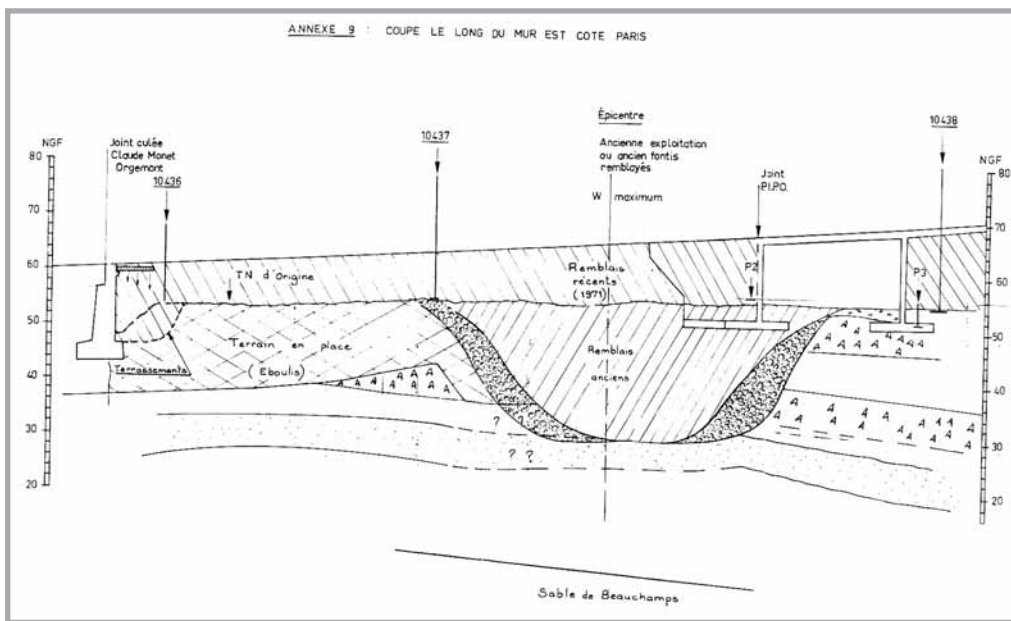
En 1986, une analyse géologique fait apparaître que le piédroit et les murs en retour côté Seine reposent sur des remblais anciens très hétérogènes, dont les pressions limites varient de 2,2 à 16,5 bars. Au nord côté Pontoise, le piédroit et les murs sont fondés sur des couches successives de gypse et de marnes de caractéristiques supérieures à 40 bars. Le piédroit côté Seine a subi un tassement variable allant jusqu'à 12 cm côté Orgemont (figure 2). Un recalcul (figure 3) de la structure intégrant ces tassements différentiels importants a montré que les encastresments piédroits/murs en retour sont fissurés sur toute leur hauteur (y compris au niveau des semelles). Côté Seine, les contraintes calculées dans les aciers montrent que les murs et leurs semelles sont totalement désolidarisés du piédroit. L'étude de stabilité des murs en retour indépendants montre que les états-limites habituels ne sont pas tous vérifiés. De plus, de lé-

Figure 2
Coupe géologique
au droit du pont d'Épinay
Geological cross section at the level
of Epinay bridge

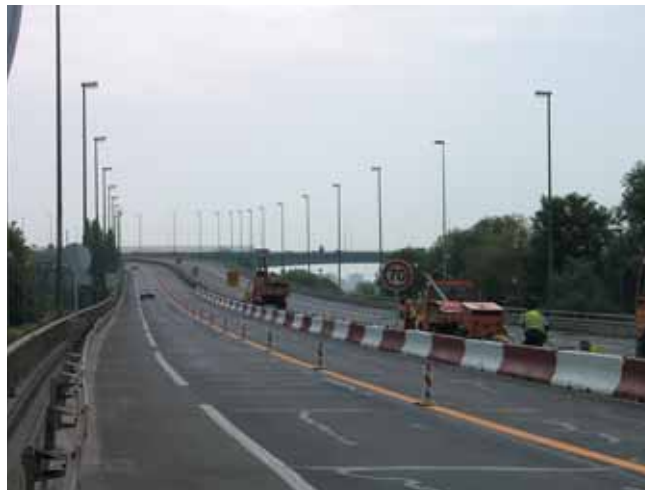
Photo 3
Balisage sur le viaduc
d'Orgemont
*Marking out
on the Orgemont viaduct*

Dans les deux phases, la séparation des voies circulées (hors zone de chantier) a été faite à l'aide de K5c fixés sur la chaussée par des spits (dispositif efficace, moins encombrant et moins onéreux que des GBA lourdes). Dans les zones de travaux, la séparation a été matérialisée par des GBA lourdes (photo 3).

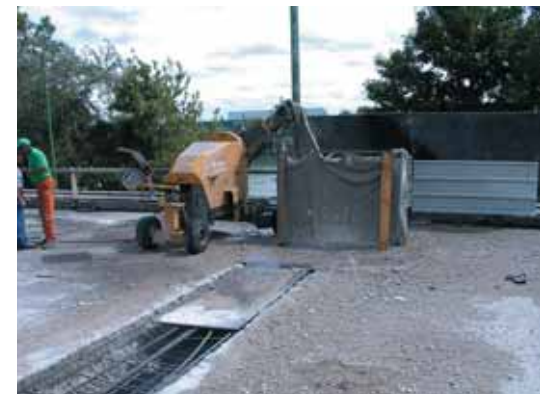
Photo 5
Robot d'hydrodémolition
Hydrodemolition robot

et de faciliter la reconstitution ultérieure des poutres de retombée. Deux robots (photo 5) ont été mis en œuvre sur le chantier, pendant deux phases de près de trois semaines. La complexité de cette prestation, qui nécessite un approvisionnement en eau conséquent, et son coût unitaire élevé malgré les quantités réalisées (85 m³ démolis) ont conduit à optimiser les limites entre l'hydrodémolition et le sciage (photo 6), notamment lorsque l'épaisseur à démolir augmente au niveau des goussets.

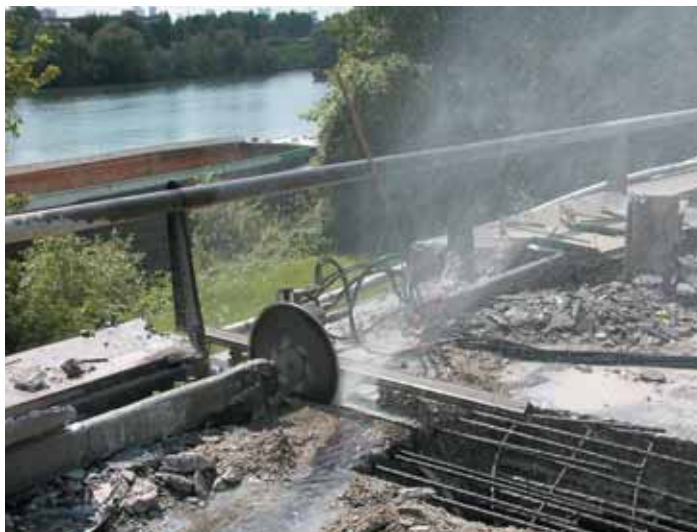
Photo 6
Sciage
Sawing

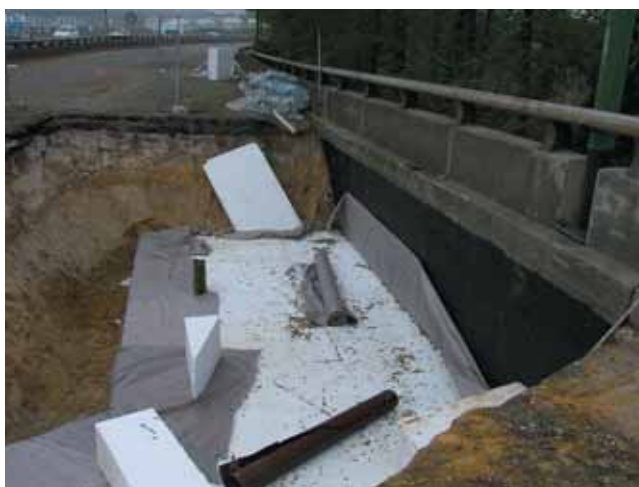
Photo 7
Remblais allégés
Light-weight
embankment

Les structures alvéolaires allégées ont été remplacées par du polystyrène (photo 7), plus léger, plus facile à mettre en œuvre, et beaucoup moins

onéreux. Le polystyrène nécessite par contre la mise en œuvre d'une dalle de protection contre les hydrocarbures. Près de 270 m³ ont ainsi été mis en place.

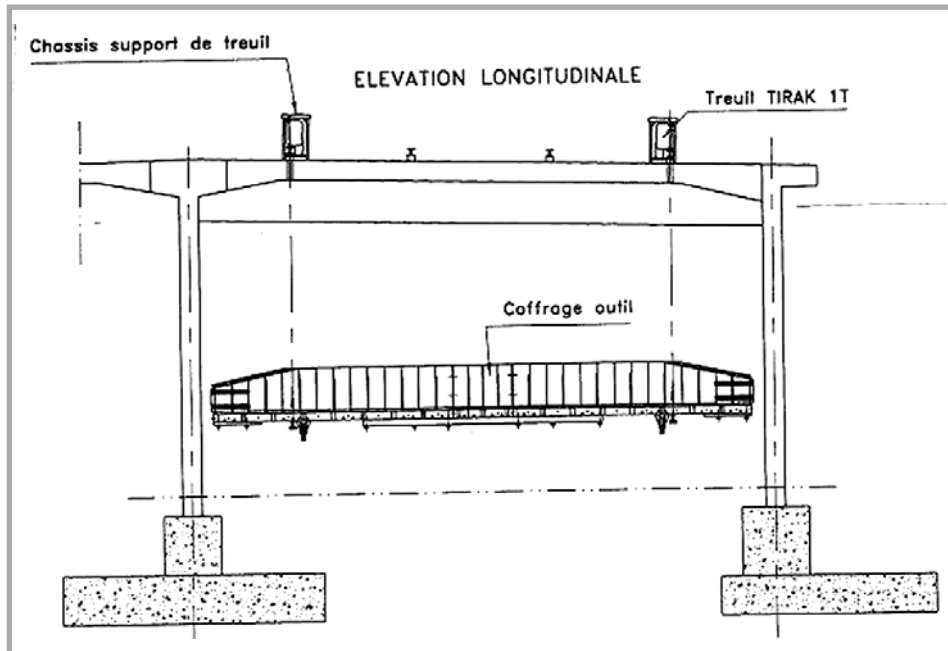
Figure 6
Coffrage de la poutre de retombée de la culée creuse d'Orgemont
Shuttering of the downstand beam for the Orgemont hollow abutment

L'entreprise a mis au point un outil coffrant innovant par ses capacités d'adaptation (variations de dimensions permettant de suivre l'élargissement de la culée sous la création de la voie véhicules lents). Ce coffrage outil "moulé", à la forme de l'intrados de la traverse et des formes de poutres, était élevé à l'aide de treuils (figure 6 et photos 8, 9 et 10), redescendu après séchage du béton et translaté à l'aide des roues. Le chantier a nécessité la mise en œuvre de 310 m³ de béton et 55 t d'acier.

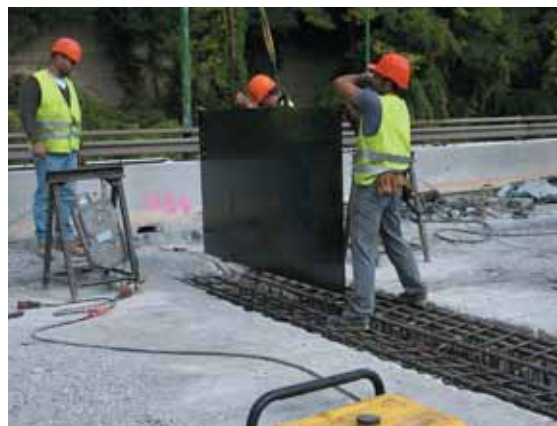
Photo 8
Mise en place du coffrage de la poutre de retombée
Installing formwork for the downstand beam

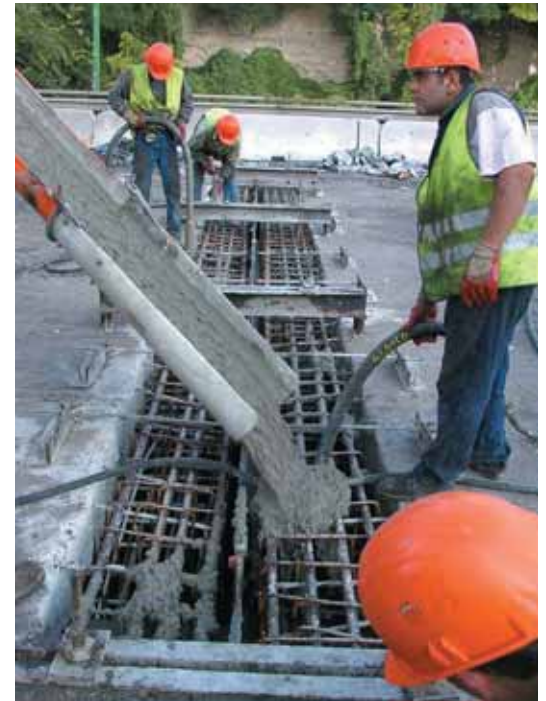
Photo 9
Bétonnage de la poutre de retombée
Concreting of the downstand beam

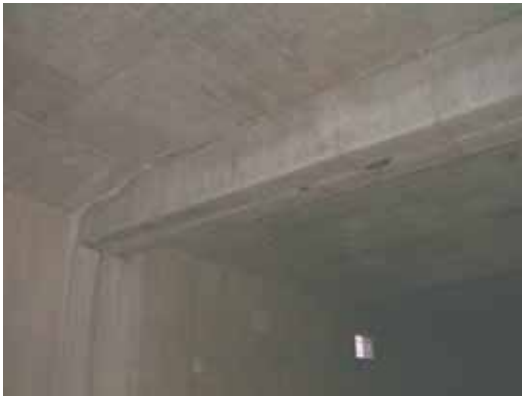
Photo 10
Poutre de retombée
Downstand beam

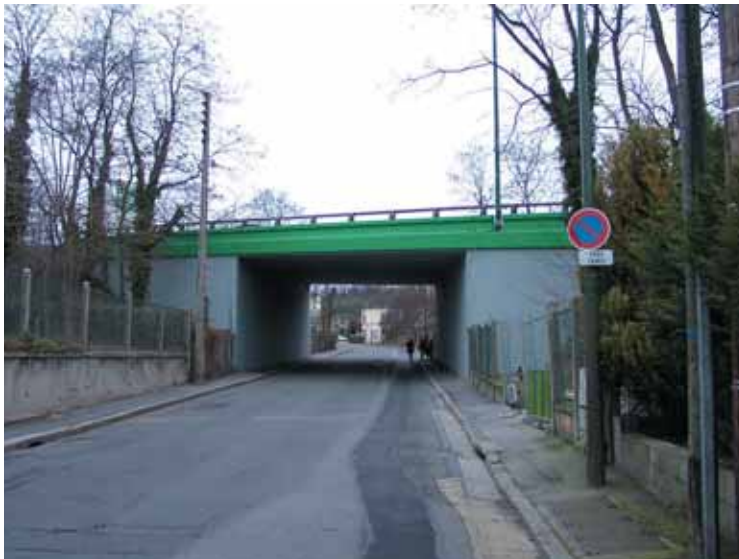
Photo 11
Le pont d'Epinay après travaux
Epinay bridge after the works

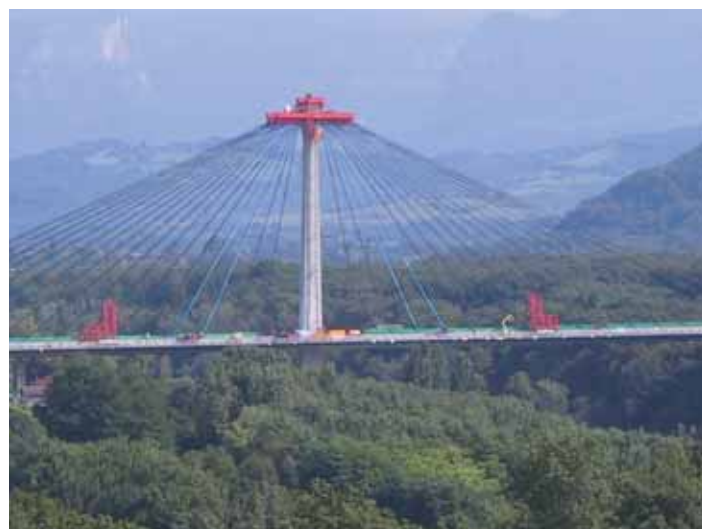
- fissures longitudinales ou en spirales moins importantes,
- lorsqu'il y a conjugaison des deux types de fissures, on note un décollement de la gaine,
- les désordres affectent principalement les gaines des torons les plus longs placés en partie supérieure des haubans;

Au cours d'une visite de maintenance, effectuée par Scetauroute en janvier 1994, il a été constaté différents désordres sur les haubans (fissures affectant les gaines de protection en polyéthylène) et des entrées d'eau dans les systèmes d'ancrage. Des investigations complémentaires ont permis d'aboutir au constat suivant :

- ◆ **pour les gaines** PEHD des torons (photo 2) :
- très nombreuses fissures annulaires dont l'ouverture dépasse parfois 10 mm,

Photo 2
Tête de pylône après pose de la passerelle. On peut visualiser le phénomène de fissuration des gaines (piquetage blanc sur les torons noirs)

Tower head after installing the foot bridge. You can see the phenomenon of sheath cracking (white markings on the black strands)

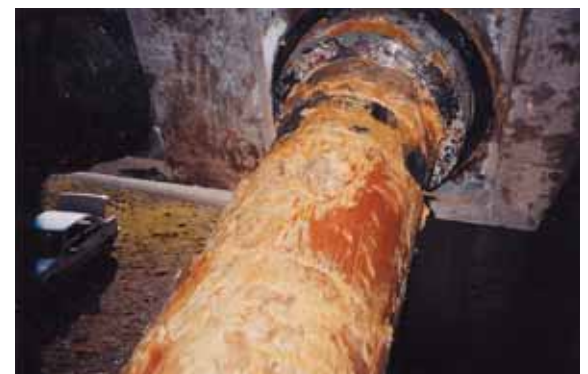
Photo 3
Aspect hétérogène de la cire dans les capots des ancrages
Heterogeneous appearance of the wax in the anchorage covers

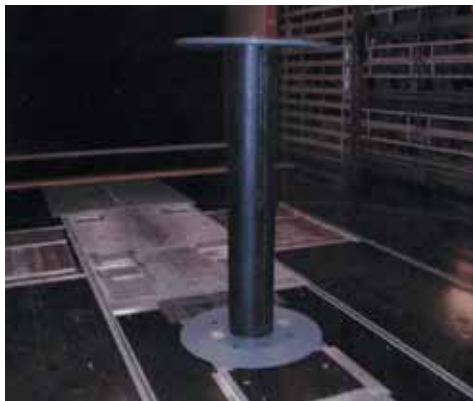
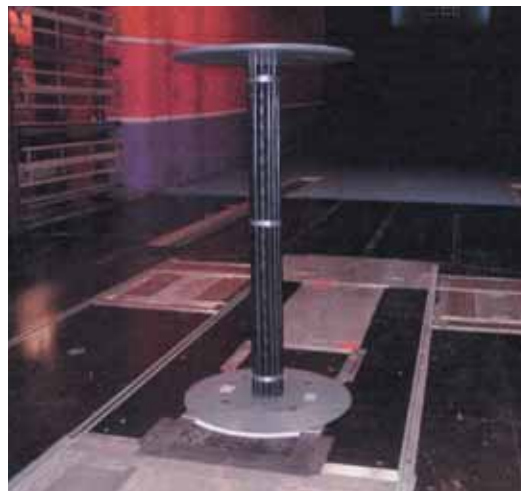
Photos 4 et 5
Essais aérodynamiques sur les haubans avant et après gainage général

Aerodynamic testing of the stay cables before and after general sheathing

- ◆ des essais aérodynamiques pour vérifier que les effets du vent sur les haubans avec leur nouvelle gaine étaient moins défavorables que le faisceau de torons d'origine (photos 4 et 5) ;
- ◆ des essais d'injection à la cire pétrolière des tubes PEHD fendus et ressoudés (photo 6) ;
- ◆ des essais d'injection à la cire pétrolière des gaines polyéthylènes thermorétractables (photos 7 et 8).

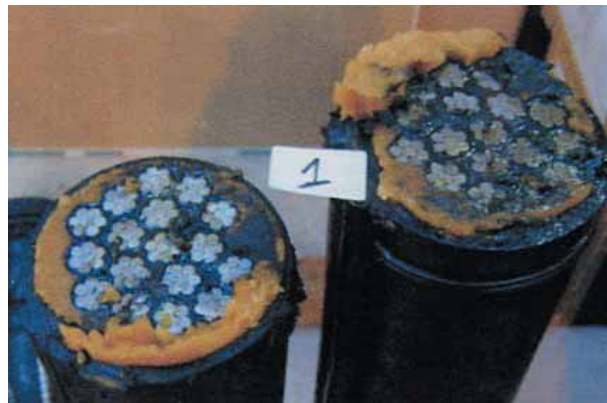
Photo 6
Essais d'injection à la cire des tubes PEHD fendus et ressoudés
Wax injection tests on split and re-welded HD polyethylene tubes

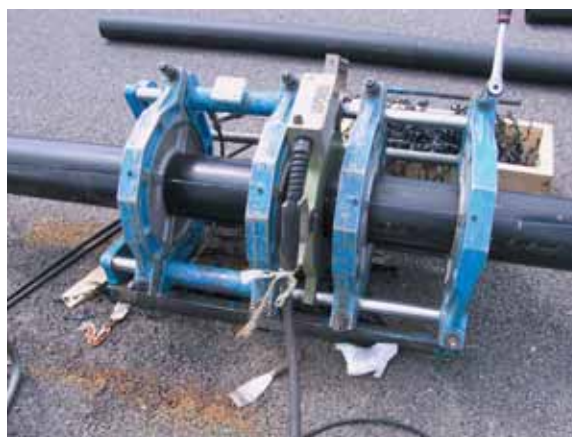
Photo 13
Soudure bout à bout par polyfusion des gaines
Butt welding of the sheaths by polyfusion

Elles sont fendues en profil ouvert, puis soudées bout à bout par polyfusion (soudure dite "au miroir"). La soudure par polyfusion consiste à chauffer à une température de ± 205 °C les extrémités des tubes à souder après avoir aligné et raboté les surfaces en vis-à-vis. Ensuite on vient presser les deux surfaces l'une contre l'autre pendant un temps et avec une pression dépendant du type de tube PEHD utilisé. Cette soudure se fait sans apport de matière et permet de reconstituer un tube avec des caractéristiques équivalentes au tube sans soudure (photo 13).

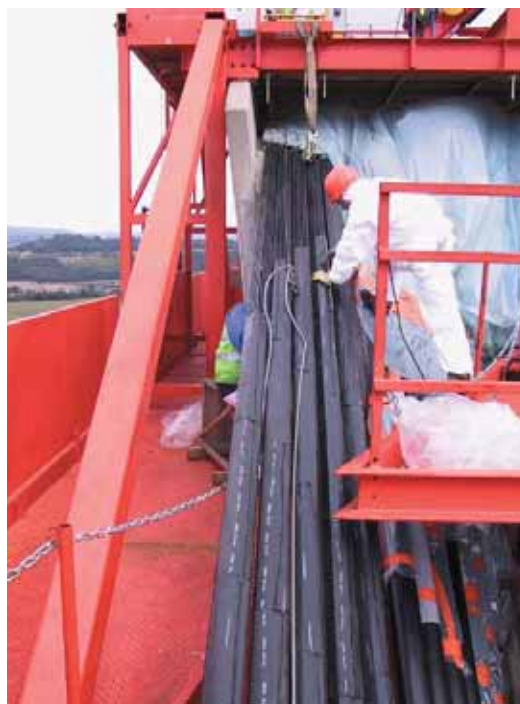
Photo 17
Mise en place
des thermorétractables
*Installing heat-shrinkable
elements*

Les PEHD thermorétractables sont mis en place par chauffage avec un pistolet à air chaud (température de rétraction comprise entre 90 et 100 °C) en partant du centre vers une extrémité et en chauffant régulièrement sur tout le pourtour. L'opération est terminée lorsque la gaine repose correctement et régulièrement sur les torons et que la colle a flué aux extrémités (photo 17).

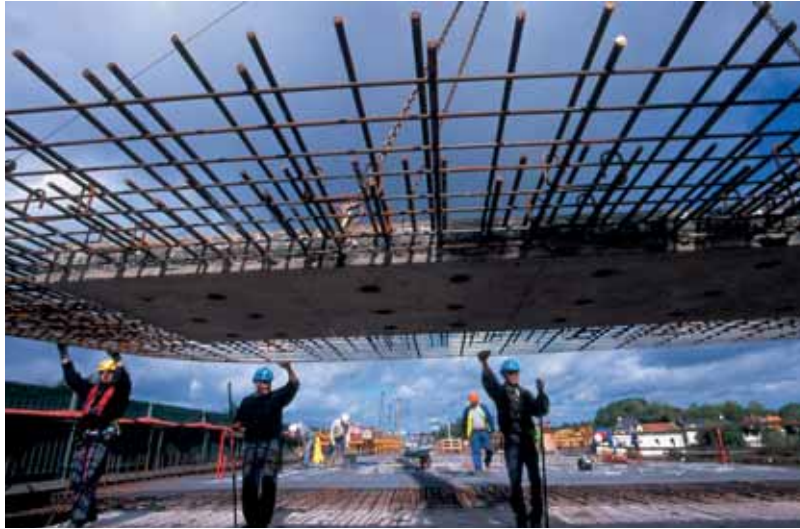
Près de 15 000 trous, de 17 cm de profondeur et de 3,6 cm de diamètre, ont été percés dans le tablier, pour accueillir des connecteurs qui solidarissent la nouvelle dalle avec l'ouvrage existant

Pour l'ouvrage amont, 11 dalles de 300 t chacune, de 37 m de long sur 15,2 m de large et 22 cm d'épaisseur, sont coulées en place sur le tablier existant. Près de 15 000 trous de 3,6 cm de diamètre ont été percés dans le hourdis supérieur pour recevoir les connecteurs qui solidarissent la nouvelle dalle à l'ouvrage existant.

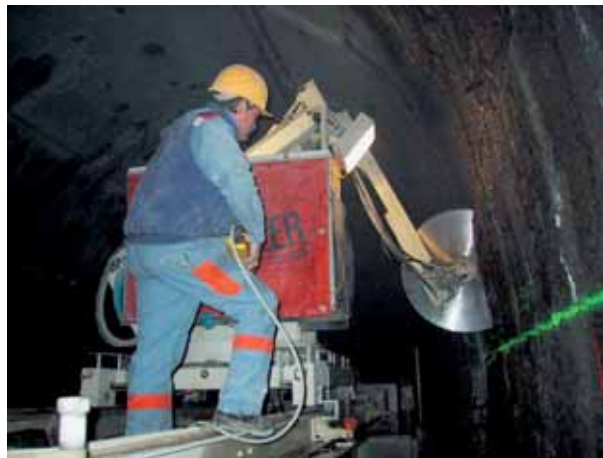
Sciage de maçonnerie à l'aide de scie auréolaire spécialement étudiée pour ce type de travaux
Sawing masonry with a ring saw specially designed for this type of work

Une fois les poutres réalisées, la partie intermédiaire appelée "plots" est prédécoupée par sciage distant de 11 cm environ. Les plots sont sciés avec un phasage d'un sur deux.

La profondeur des traits de scie est variable de 4 cm, en haut et en bas du plot, à 30 cm en génératrice 4.

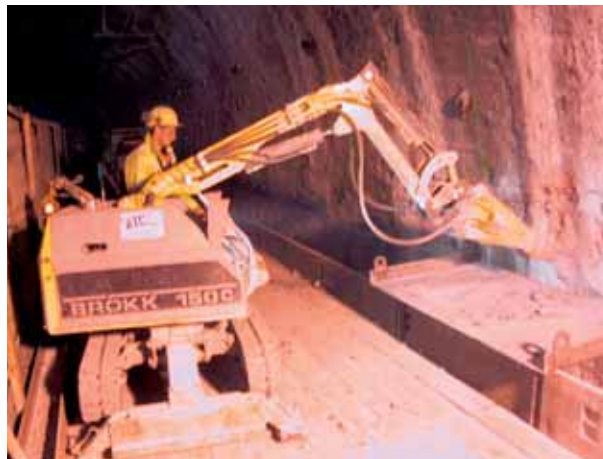
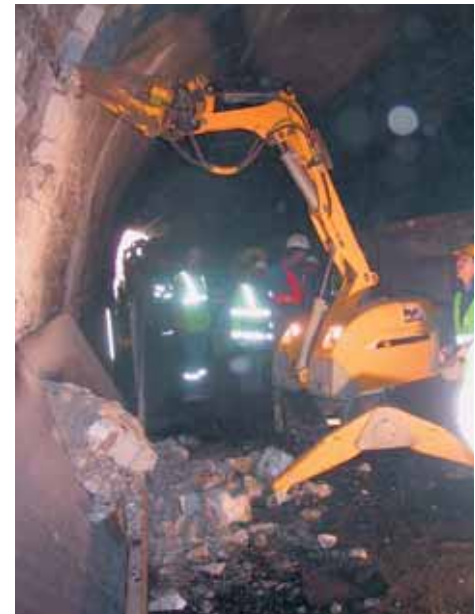
Réalisation de raidisseur à l'aide d'un engin télécommandé muni d'un BRH
Construction of stiffeners using a remote controlled machine fitted with a hydraulic rock breaker

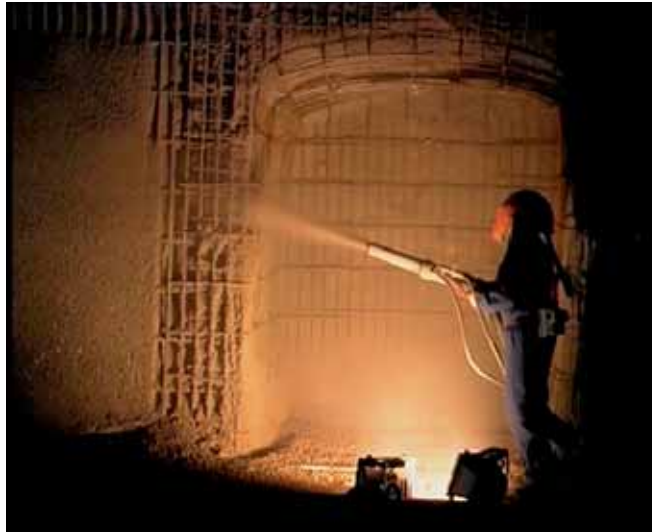
Atelier de pose de treillis soudé
Welded wire mesh laying plant

Un chemisage complet de l'ouvrage en béton projeté armé d'un treillis soudé est ensuite réalisé.

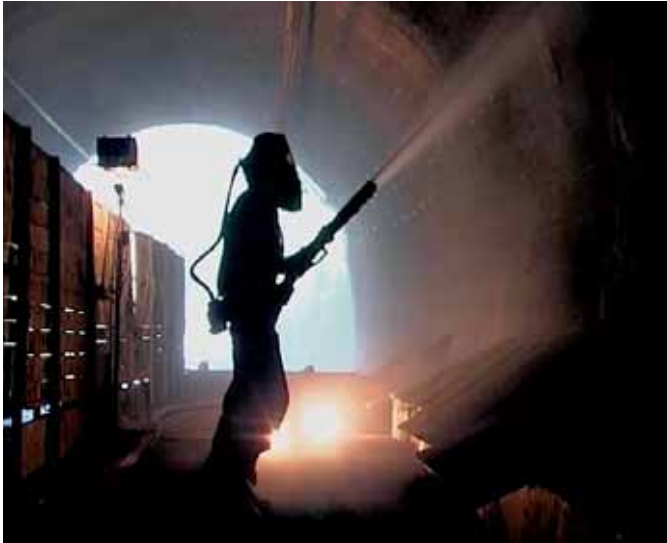
Atelier de béton projeté
Shotcrete plant

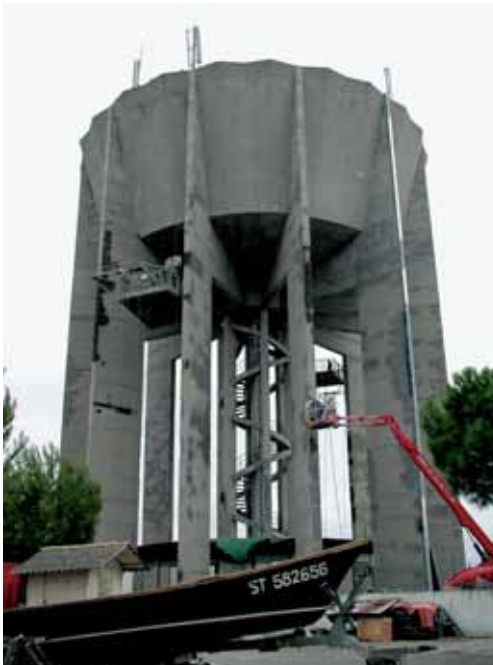
Photo 2
Vue générale
et échafaudage
*General view
and scaffolding*

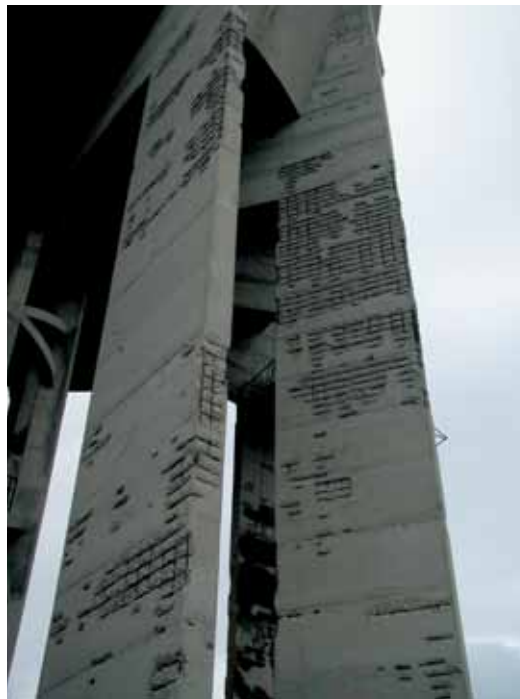
Photo 4
Repiquage
des bétons
*Repairing
concretes*

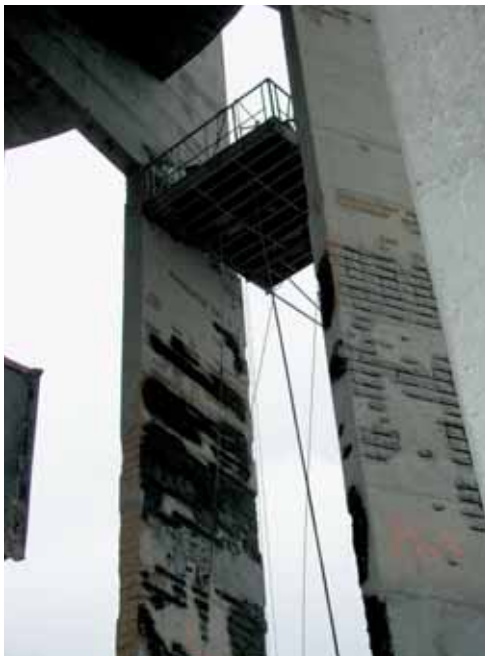
Photo 5
Traitement des aciers
et ravalement
*Steel treatment
and resurfacing*

Une attention particulière a été portée à la finition compte tenu de la qualité architecturale de l'ouvrage et de la reprise partielle et aléatoire des surfaces afin que les reprises se fondent dans l'existant (photo 5);

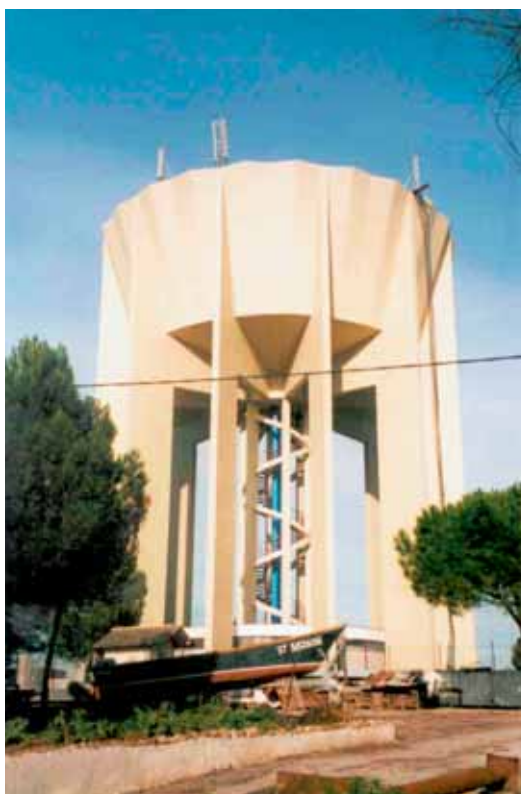
Photo 6
Ravalement terminé
Completed resurfacing

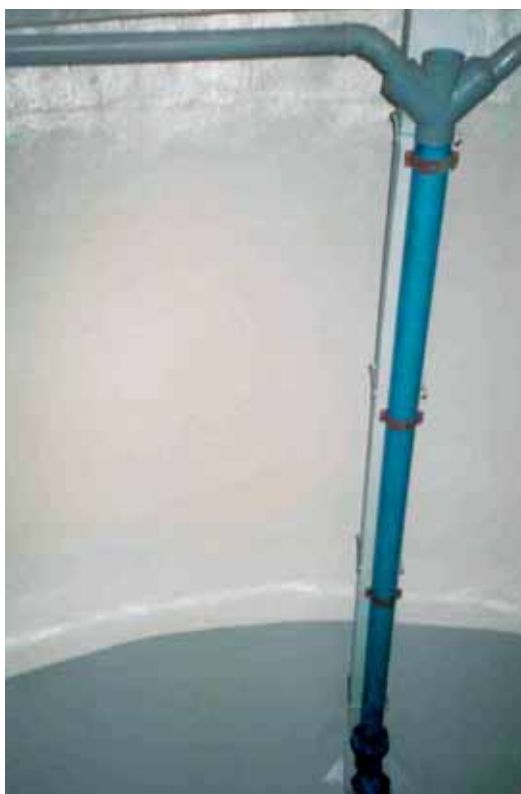
Photo 8
Intérieur fini
de la cuve
*Finished
inside of the tank*

Les poteaux internes de la cuve et la cheminée centrale ont reçu un revêtement d'imperméabilisation en deux couches de Gepox RMX.

ce qui évite l'encrassement et facilite le nettoyage annuel, la résine Gepox est compatible avec les acides organiques de nettoyage agréés par le ministère de la santé (type Herli) (photos 7 et 8).

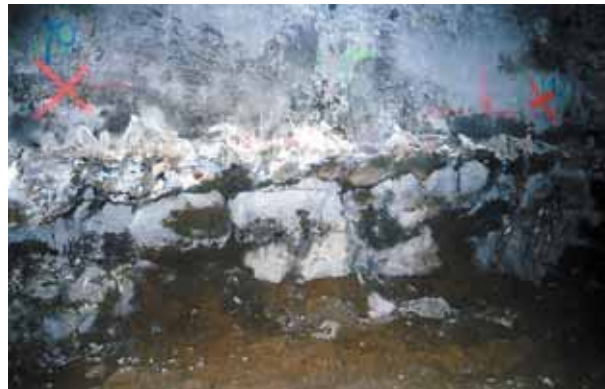
Dégarnissage de colonnes de jet grouting sous mur existant
Stripping of jet grouting columns under existing wall

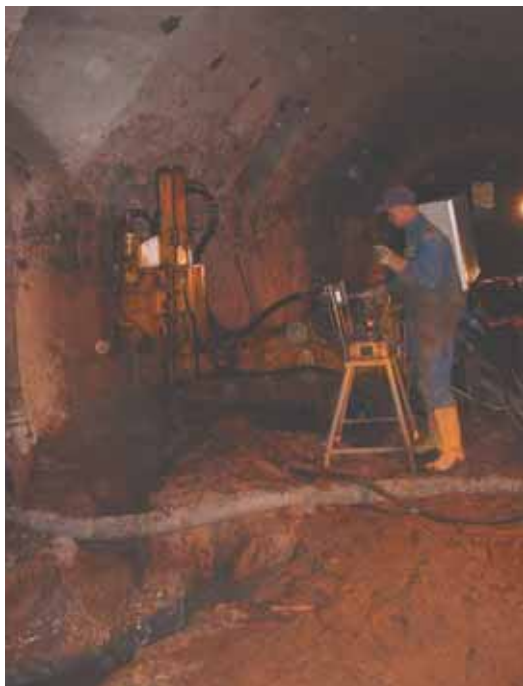
Réalisation d'une colonne de jet grouting
Execution of a jet grouting column

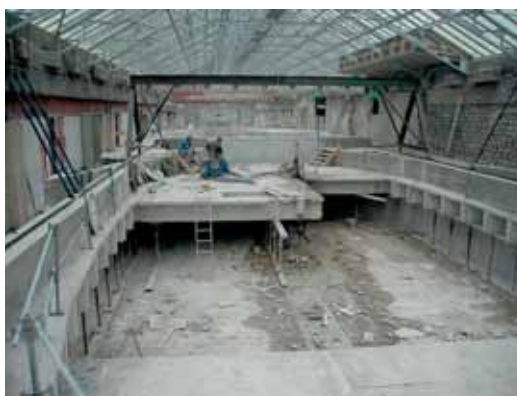
Photo 3
Sciage
des planchers
Sawing floors

- ◆ sciage des planchers hauts des salles des Nymphéas elles-mêmes (photo 3);

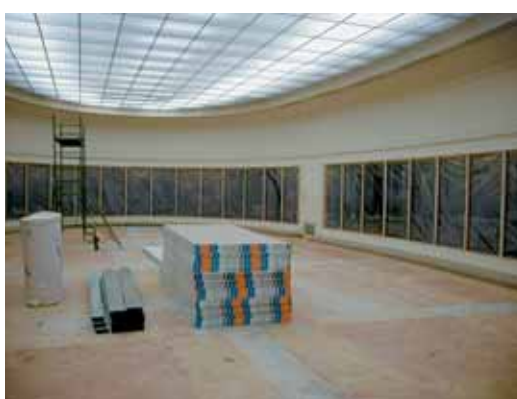
Photo 5
Protection
anti-poussière
*Protection
against dust*

- ◆ une première protection des toiles a été réalisée : elle est constituée de films plastiques portés par des cadres bois, dans le but de protéger les toiles des chocs directs et de la poussière (photo 5) ;

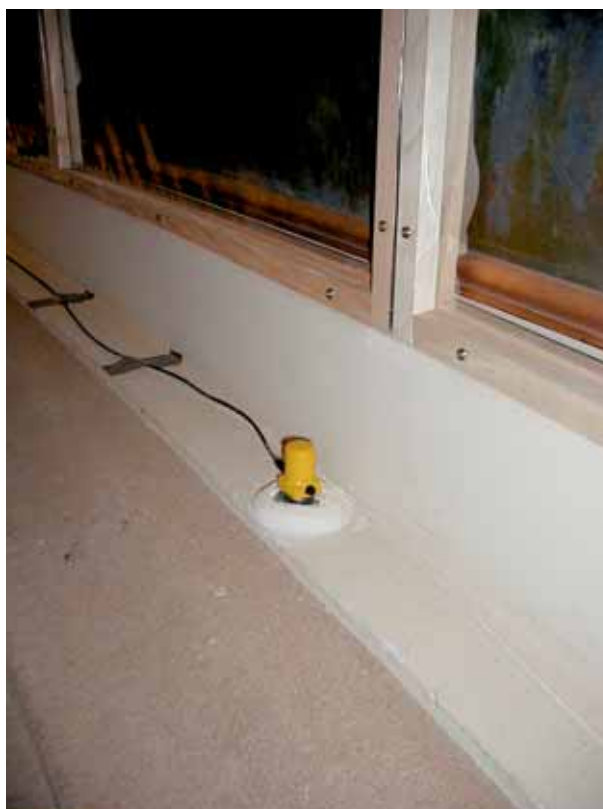
Photo 7
Capteur
de vibrations
Vibration sensor

Pour que la surveillance soit optimale, 24 capteurs de vibration ont été mis en place. Chacune des huit toiles est surveillée par trois capteurs, qui sont disposés de façon à les "ceinturer". En effet, deux capteurs sont posés en pied de cloison, un à chaque extrémité. Un troisième est fixé en tête de cloison, au milieu de la longueur. Ces capteurs sont des sismomètres JPG type SM6. Chaque "triplet" est relié à un amplificateur de charge. Ces huit amplificateurs ont été conçus spécialement pour cette opération. De là, le système est relié à deux enregistreurs, par l'intermédiaire d'un système électronique, spécialement conçu pour la surveillance des Nymphéas (photo 7).

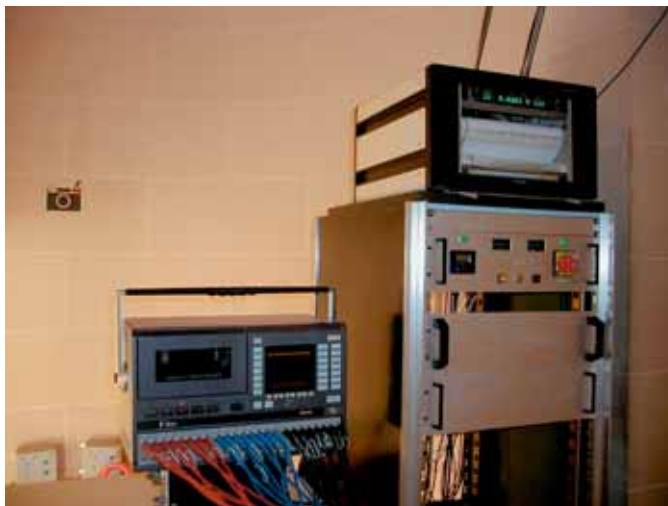
L'enregistreur magnétique est complémentaire de l'enregistreur graphique, dans la mesure où son enregistrement est continu : une relecture de la bande magnétique permet de connaître l'état précis de chaque voie à un moment donné (photo 8).

Photo 8
Enregistreurs
Recorders

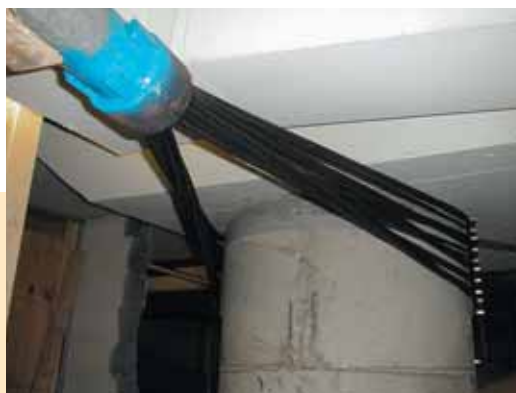
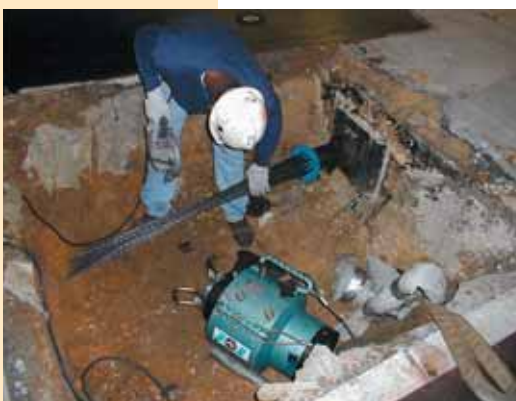
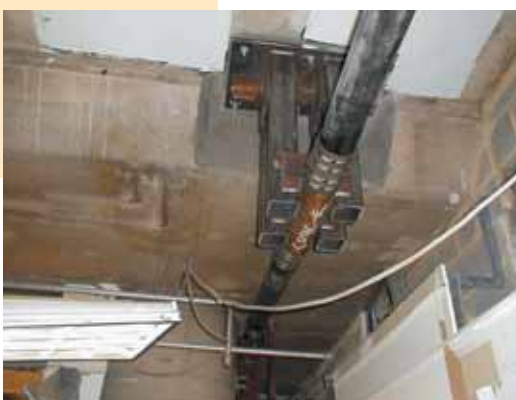
Exemple 1
Une solution VSL pour augmenter la résistance d'un bâtiment par l'emploi de la précontrainte extérieure et des fibres de carbone

VSL provided a strengthening solution for a office building through the application of external post-tensioning and carbon fiber reinforcing systems

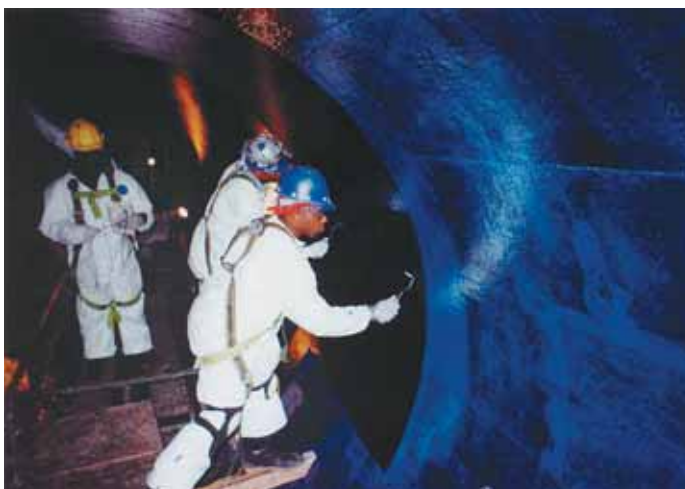
Exemple 2
Revêtement composite en fibre de carbone pour réparer un collecteur d'eau en béton précontraint

La détérioration du collecteur était due à la corrosion des câbles de précontrainte. Une inspection a révélé la vulnérabilité du collecteur sur environ 20 segments, non consécutifs, de 4,9 m de long. Le revêtement composite fabriqué sur place a permis de revêtir l'intérieur des sections détériorées d'une gaine en FRP, capable d'absorber à elle seule toutes les charges intérieures et extérieures du collecteur. Cette solution a été la plus rapide, la moins perturbatrice et la plus économique. Le revêtement FRP a été conçu pour résister à une pression d'étude d'environ 1,31 MPa. Les essais de résistance réalisés à pleine charge ont montré que la canalisation réparée avait résisté au-delà du niveau de performance théorique et que les sections réparées avaient gagné en résistance.

Un matériau léger en fibre de carbone a été utilisé à Rhode Island pour renforcer l'aqueduc endommagé, dont s'échappaient 70 millions de litres d'eau.
