Travaux

n° 802

Réhabilitation d'ouvrages

novembre 2003

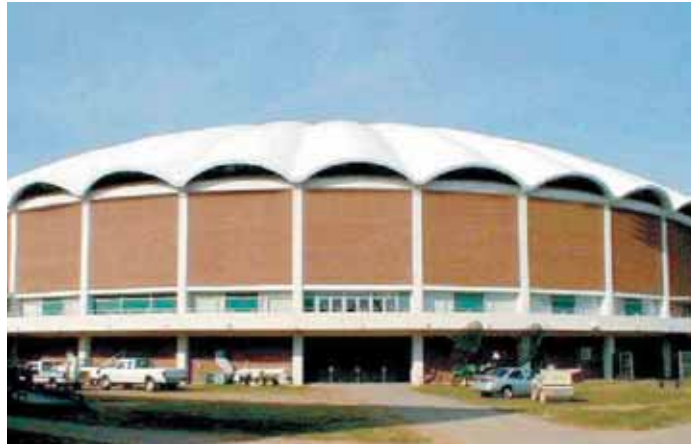
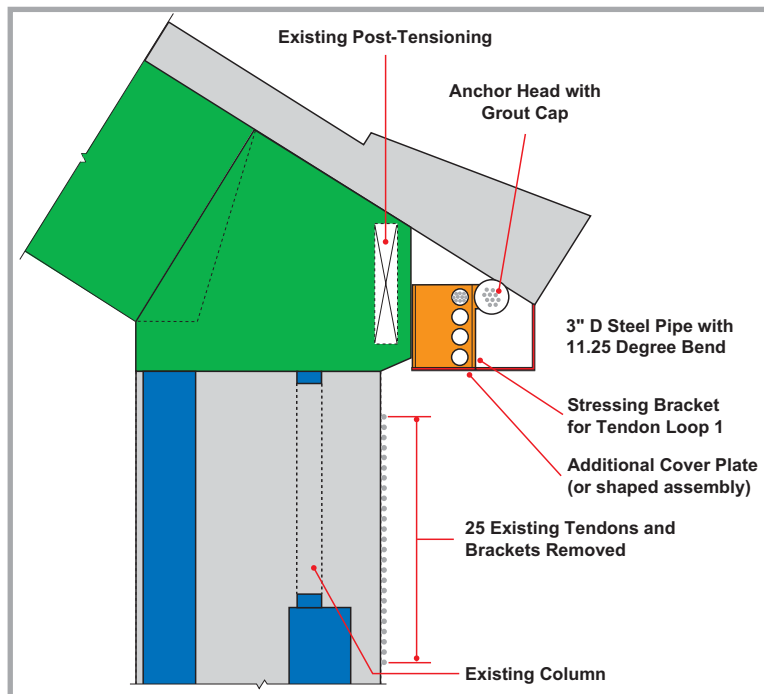
Une inspection de la structure a révélé que la corrosion avait attaqué les câbles en acier de précontrainte de l'ossature et que des torons s'étaient rompus. La solution de renforcement a consisté à installer quatre cerces de câbles extérieurs composés de 10 torons de 15,2 mm. Les câbles de chaque cerce ont été ancrés et mis en tension à des intervalles de 90 degrés suivant la circonférence autour du dôme. Les torons ont été totalement enfermés dans des gaines co-extrudées en

Exemple 3
Précontrainte extérieure
d'installations sportives
par quatre cercles de câbles,
une solution élégante

► polyéthylène haute densité et haute performance; ces gaines ont été injectées pour assurer leur durabilité à long terme. Les conduits des câbles de précontrainte extérieurs ont été réalisés en un matériau spécial résistant aux UV; ils ont été conçus pour se fondre au niveau architectural dans l'ossature du stade. Le résultat de cette solution de renforcement a été d'offrir un système étanche de câbles totalement gainés.

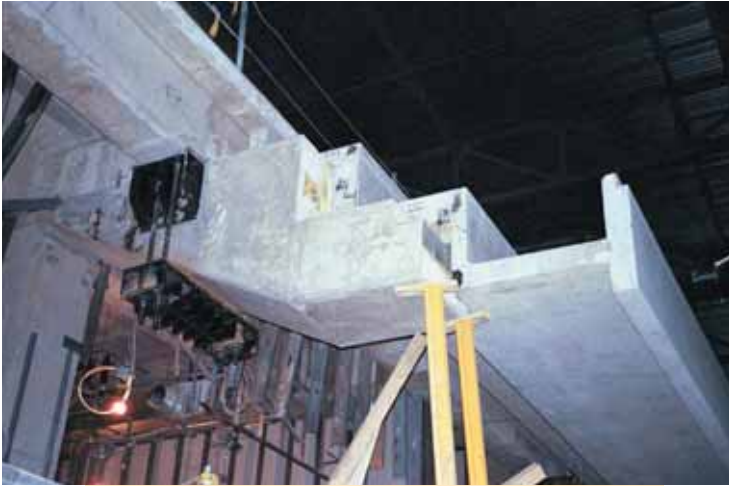
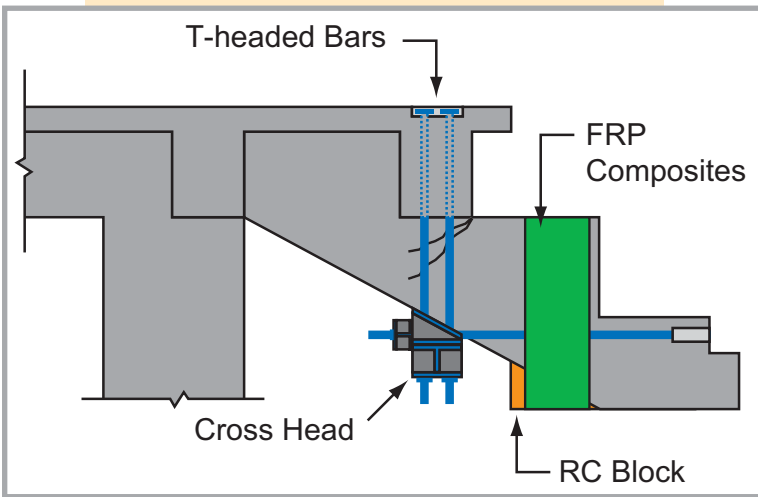
VSL a proposé un système de précontrainte extérieure encastré dans le béton qui a permis d'augmenter la résistance à la flexion et au cisaillement des poutres de la structure d'un parking de casino.

Exemple 6
 Réparation des poutres d'un ouvrage encastrée dans le béton pour augmenter la résistance à la flexion et au cisaillement
Post-tensioning upgrade of structural beams with concrete encased external post-tensioning to increase the flexural and shear capacity of the structural beams

► du câble a été assurée par quatre poutres transversales placées de chaque côté de la poutre en treillis à environ un tiers de la portée à partir de ses extrémités. Les unités de câble sont reliées en faisceaux entre les poutres avoisinantes et vont en s'évasant vers les extrémités de la poutre. L'ancrage des torons a été réalisé à l'aide de plaques d'acier spécialement conçues, boulonnées à l'arrière des poteaux. L'une des extrémités a servi d'ancrage fixe et l'autre d'ancrage mobile. Outre le fait d'améliorer la résistance à la flexion, les systèmes de précontrainte ont augmenté la résistance au cisaillement des poutres, apportant ainsi une solution à la faiblesse du système existant. Après la mise en tension des câbles au niveau spécifié, une enveloppe en béton de 10 cm d'épaisseur a été coulée pour servir de protection contre la corrosion, assurer la protection incendie et offrir un aspect uniforme avec les autres éléments avoisinants de la structure. Des armatures longitudinales et transversales en acier doux ont été mises en œuvre pour renforcer l'enveloppe de béton.
