# Travaux

n° 813

- Remplacement de la suspension du pont d'Aquitaine

## Réhabilitation d'ouvrages

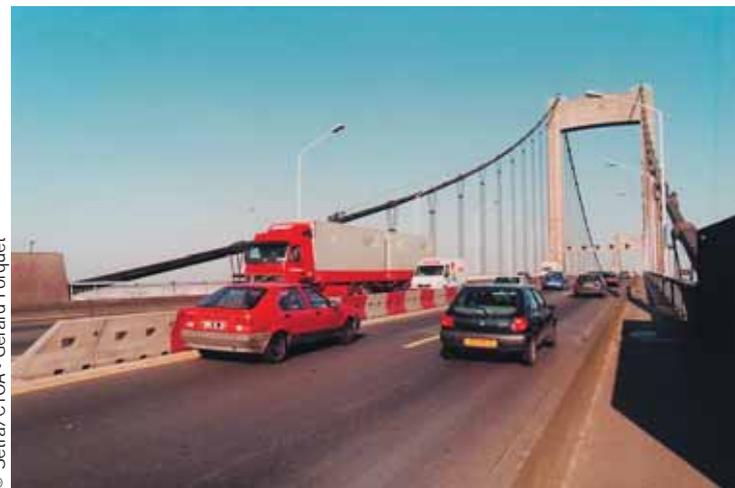
Photo 3  
Suspension  
d'une travée de rive  
*End span  
suspension*

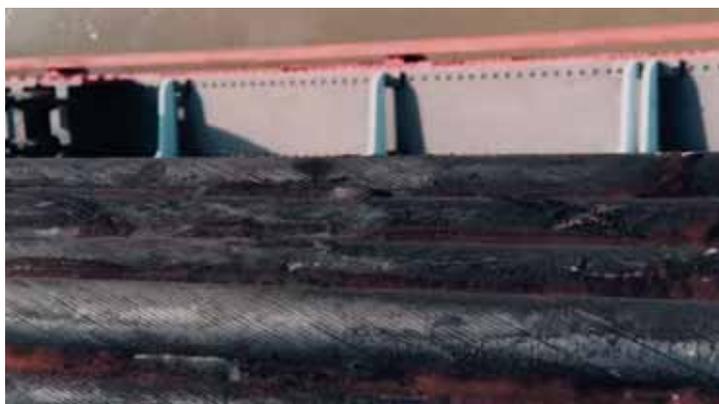
**Photo 8**  
Surveillance visuelle :  
examen de la partie  
supérieure du câble

Les seules techniques actuellement disponibles pour apprécier l'évolution de l'état de la suspension sont l'examen visuel (photos 8 et 9) et la surveillance acoustique (photo 10), éventuellement complétées par l'examen de prélèvements en laboratoire.

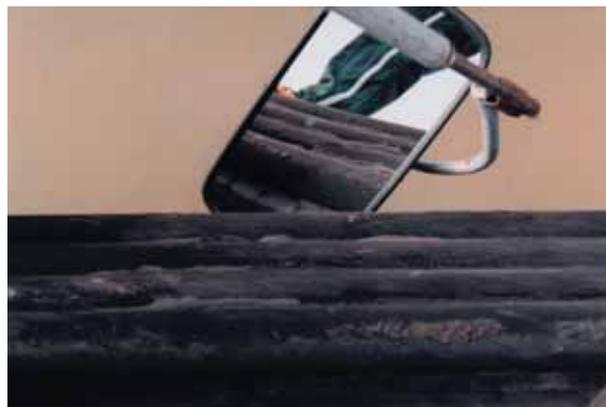
**Photo 9**  
Surveillance visuelle :  
utilisation  
d'un rétroviseur  
pour la partie inférieure

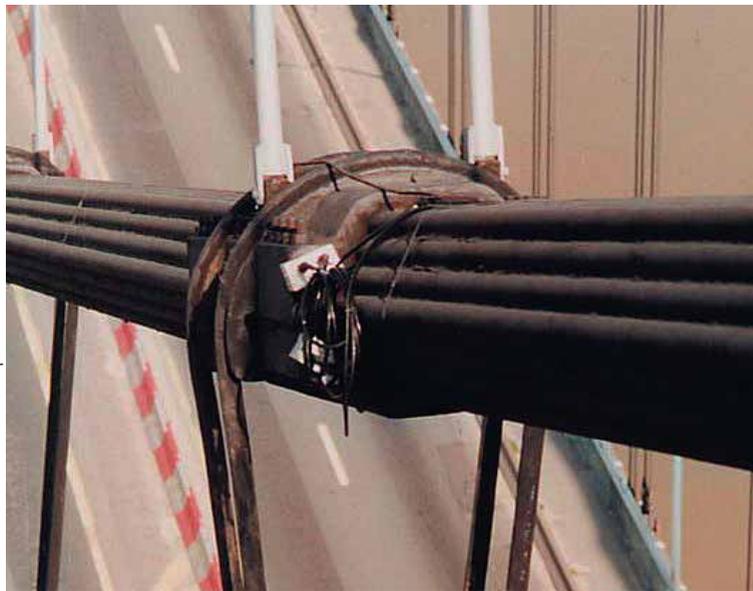
**Photo 10**  
Surveillance acoustique :  
implantation de capteurs  
sur un collier

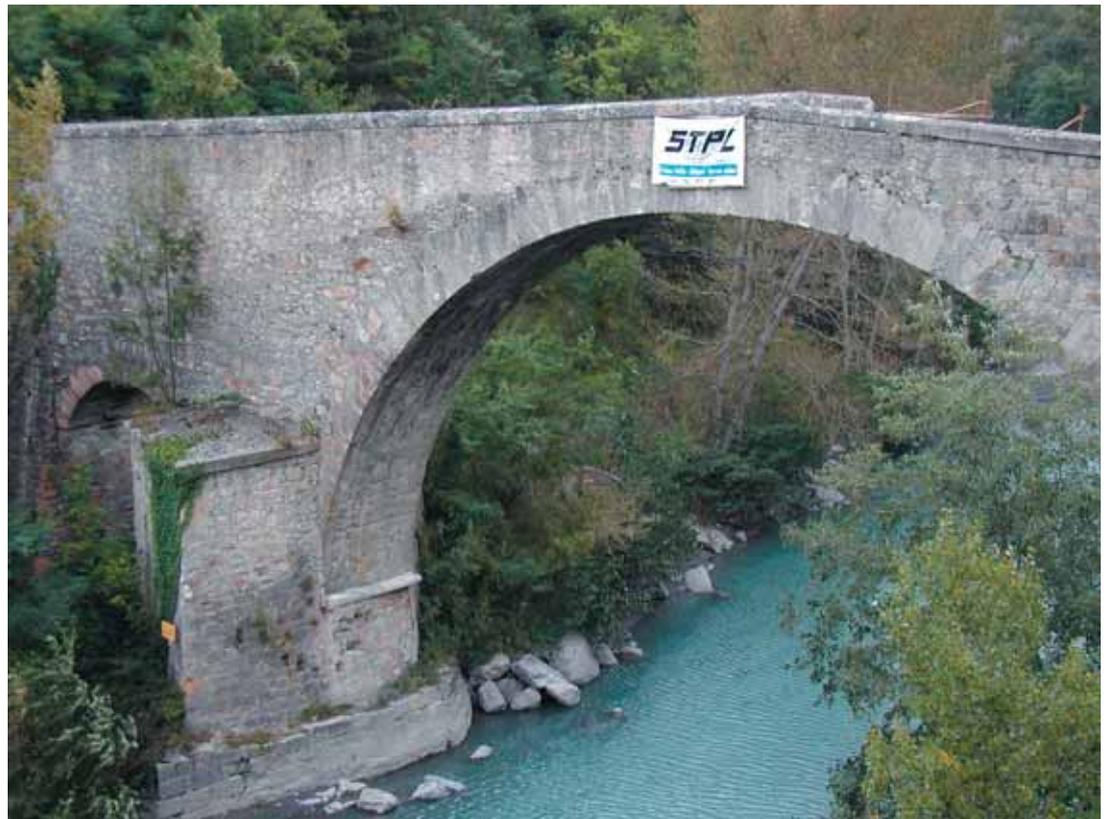
Vue aval de l'ouvrage avant travaux

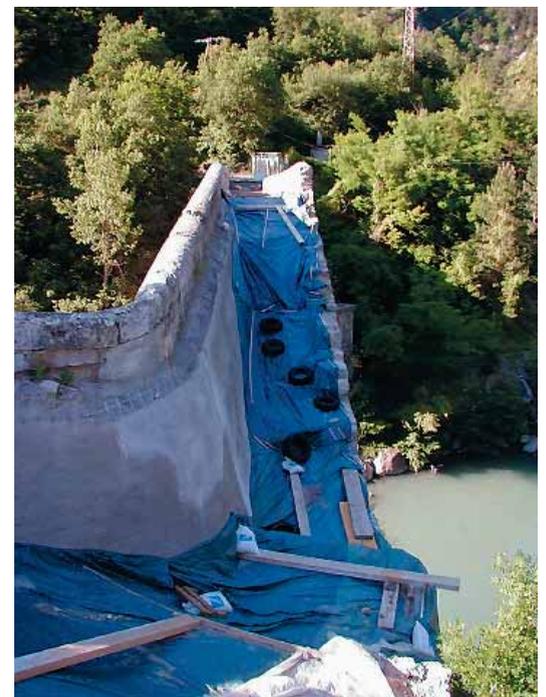
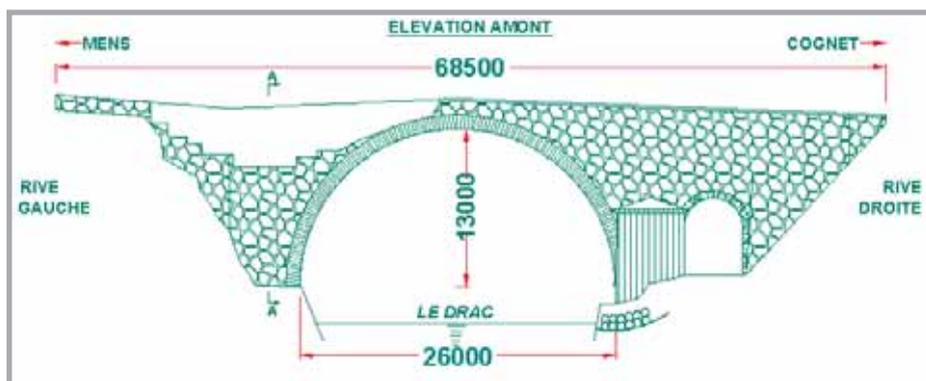
Photo 1 et figure 1

Tympan amont rive gauche effondré

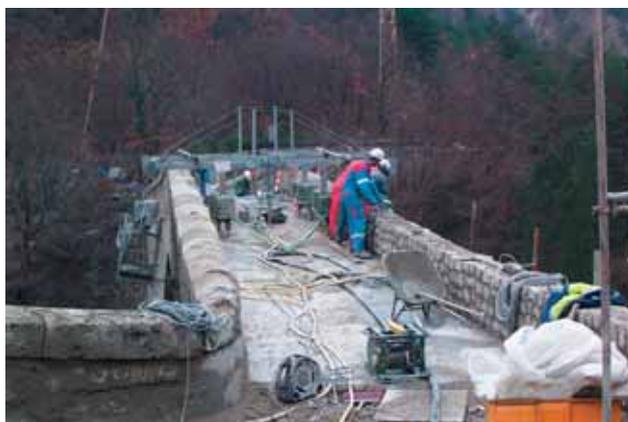
Photo 9  
Vue des nacelles  
d'accès depuis l'aval  
de l'ouvrage  
*View of access platforms  
from downstream  
of the structure*

L'ensemble des maçonneries en place seront hydrocappées à 300 bars, repiquées et rejointoyées par projection en voie sèche de mortier bâtard chaux-ciment.

Ces travaux seront réalisés depuis deux nacelles volantes motorisées se déplaçant sur la dalle de répartition préalablement coulée. N'ayant pas assez de recul pour l'utilisation de contrepoids, les deux nacelles seront montées en vis-à-vis se contrebalançant l'une par rapport à l'autre. Les travaux amont et aval seront ainsi menés en parallèle (photo 9).

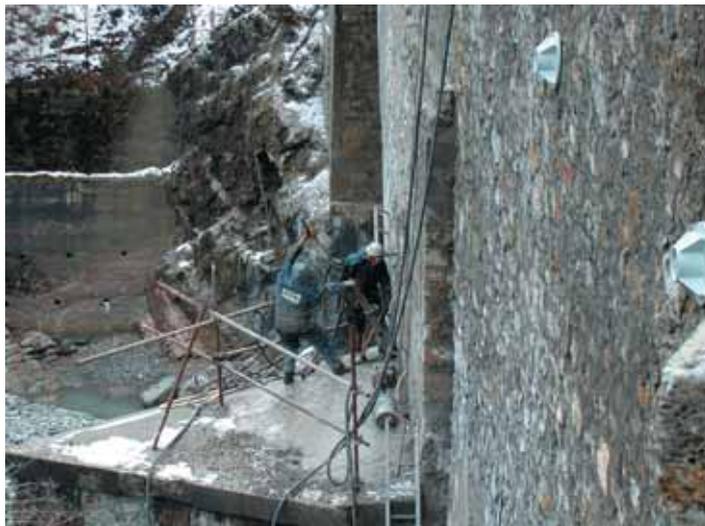
Lors de la préparation de ces maçonneries, une cavité a été découverte au droit de la pile en rive droite. Après rebouchage du parement en pierres, une

Photo 10  
Forage des injecteurs  
pour le traitement  
de la pile  
*Boring injectors  
for treatment of the pier*

►  
série d'injecteurs et d'évents seront forés en rotopercussion Ø 40 permettant l'injection de 10 t de coulis de ciment CPA 52.5 à refus, sous volume et pression contrôlés (arrêt de l'injection si le volume est supérieur à 1,3 m par injecteur ou si la pression dépasse 2 bars) (photo 10).

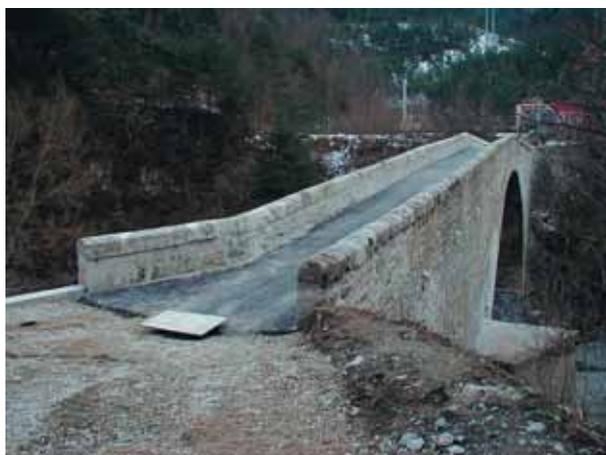
Photo 11  
Couvertines  
en pierre de taille  
reposées  
*Refitted ashlar  
copings*

mité, la carotte conservée clavée au mortier de scellement à son emplacement initial, reconstituera ainsi le "pivot" de ce type d'emboîtement. Certaines couvertines existantes seront simplement réparées au mortier bâtard permettant ainsi de les conserver jusqu'à une prochaine campagne de remplacement (photo 11).

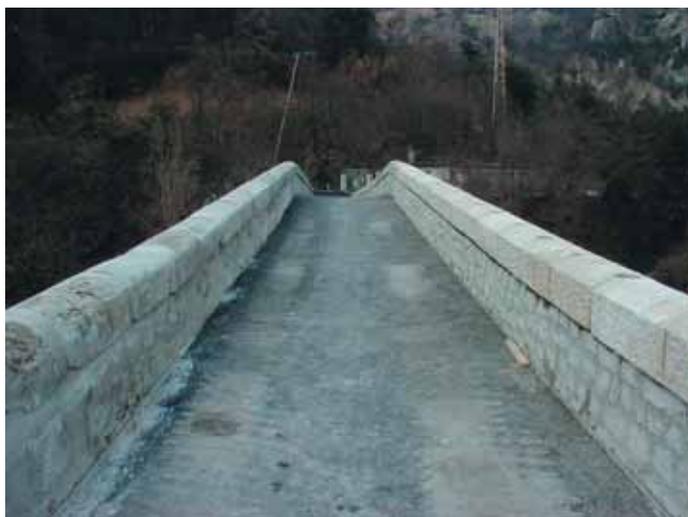
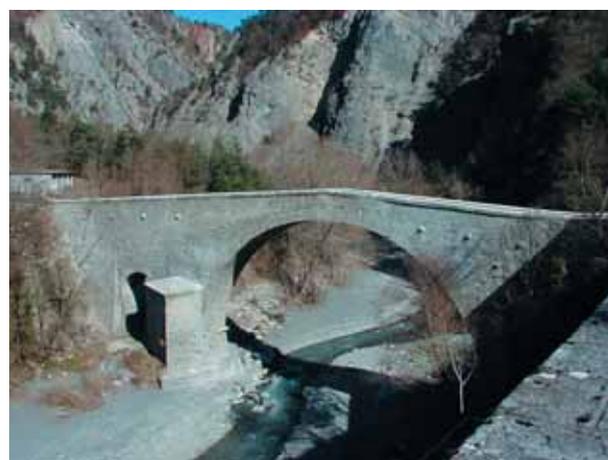
Photo 13  
Vue aval de l'ouvrage  
*Downstream view of the structure*

Les techniques modernes de réparation auront ainsi permis la sauvegarde d'un ouvrage du patrimoine national (photos 13 et 14).

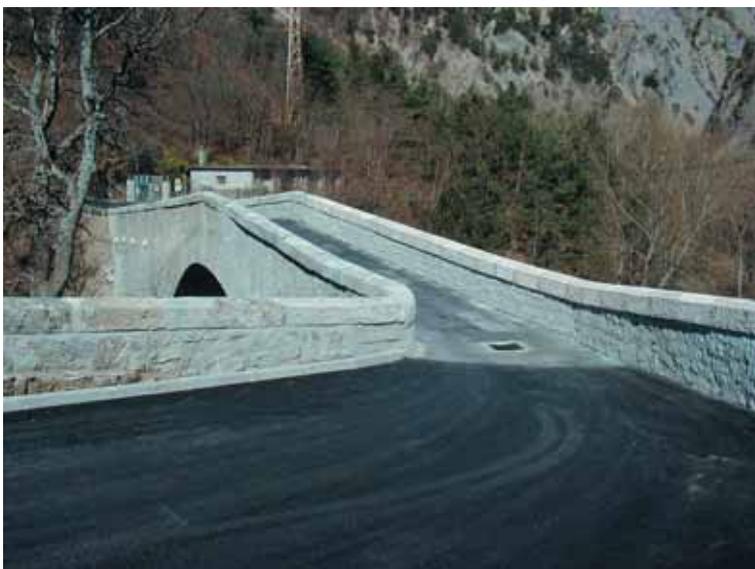
Photo 14  
Vue du tympan remonté  
*View of the reassembled spandrel*

La réparation du pont de Cagnet, menée dans un contrôle permanent de qualité et sécurité suite à l'effondrement accidentel du tympan lors de la première tranche de travaux, se déroulera sans incident dans le respect des règles de sécurité et des délais de réalisation, rétablissant ainsi une voie de circulation localement importante, fermée depuis octobre 2000.

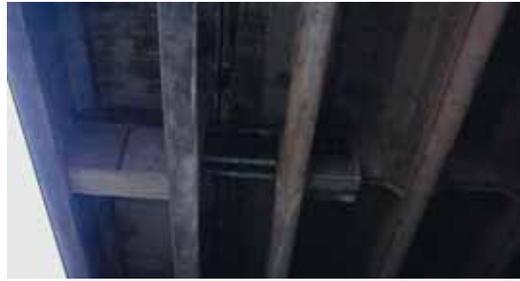
Photo 1  
Liaison  
de l'entretoisement  
*Bracing link*

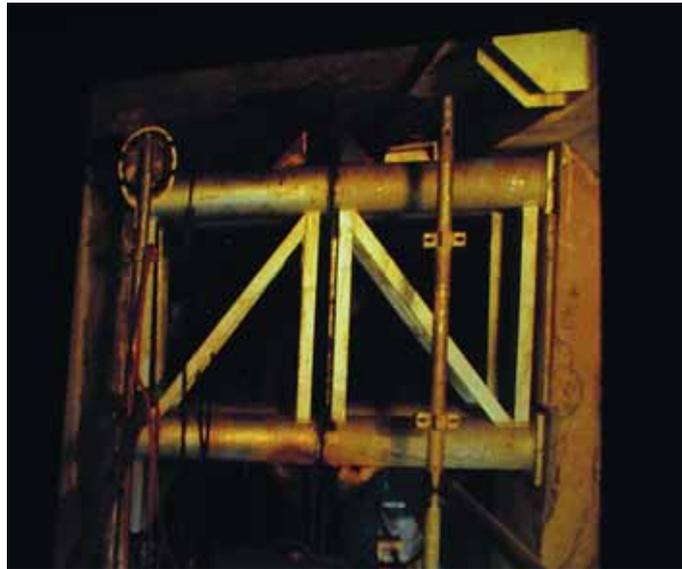
Photo 2  
Entretoise  
métallique  
*Metallic  
cross tie*

- ◆ pertes de précontrainte des barres courtes plus fortes que prévu, (notamment par mise en tension successive des câbles des entretoises successives) nécessitant une re-tension;
- ◆ difficulté de mise en place des entretoises métalliques;
- ◆ nécessité de réaliser le soudage (12 passes) et le matage hors trafic de nuit.

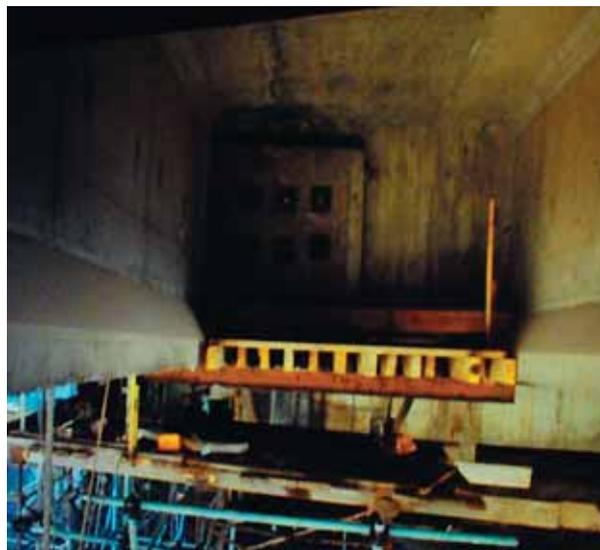
Photo 3  
Blochets d'ancrage  
côté existant  
*Anchoring struts  
at the existing  
structure end*

La précontrainte de l'entretoisement est réalisée par des barres courtes (Diwidag 32) disposées à l'intérieur des tubes, qui jouent ici le rôle de gaine. Elle est protégée par une injection à la cire pétrolière, puis ancrée dans l'about des nouvelles entretoises et dans des blochets fixés aux entretoises existantes par précontrainte.

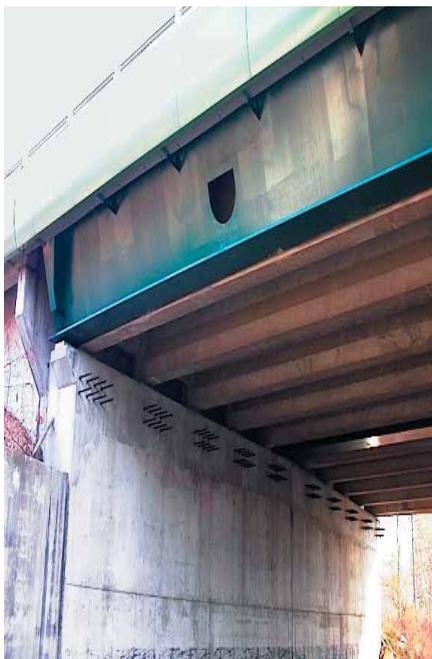
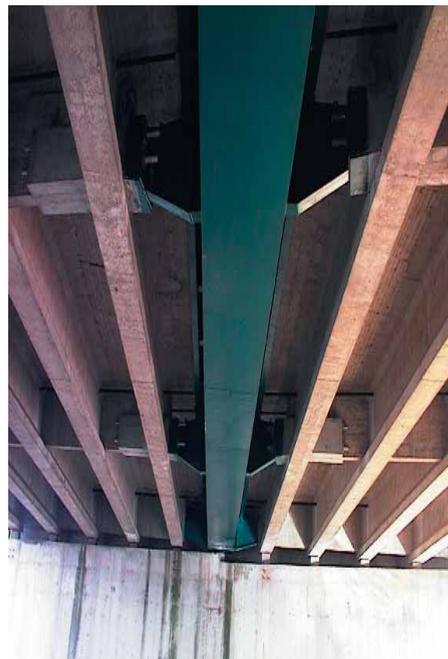
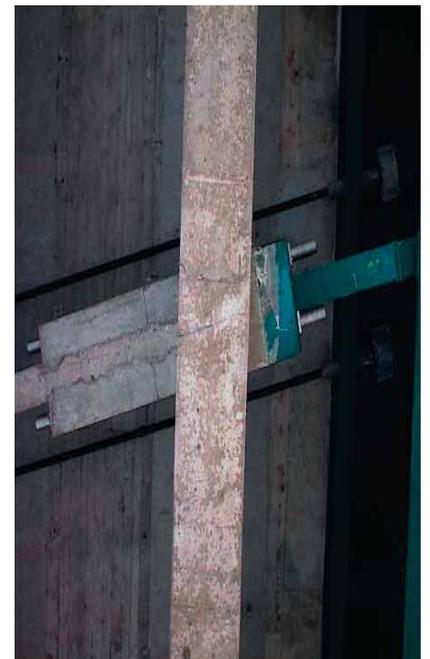
Photo 5  
Caisson en TPC  
et détail  
de son entretoisement  
*Box girder in central  
reserve and details  
of its bracing*

Dans l'axe de l'ouvrage, le caisson métallique est entretoisé sur les deux tabliers à l'aide d'une précontrainte réalisée avec des barres courtes. Les poutres métalliques de rive sont liaisonnées aux tabliers existants par l'intermédiaire d'une précontrainte transversale (photo 5).

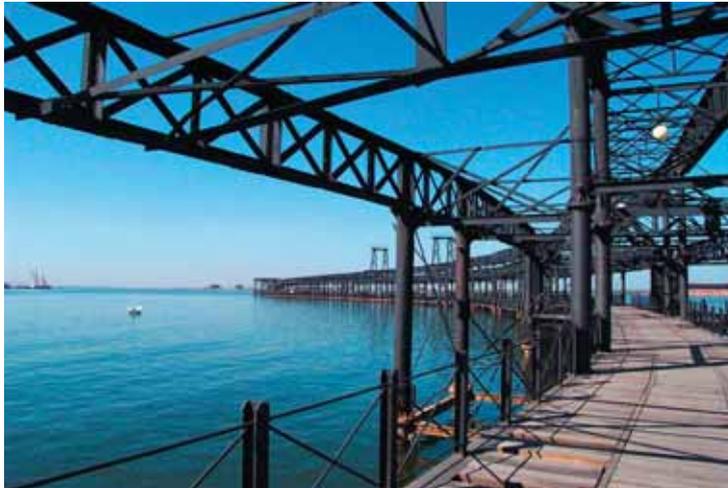
Freyssinet SA devait conserver au maximum les éléments d'origine du quai ou remplacer les pièces les plus endommagées par des répliques fidèles, rétablir à l'identique la géométrie des plates-formes sur lesquelles circulaient les wagonnets

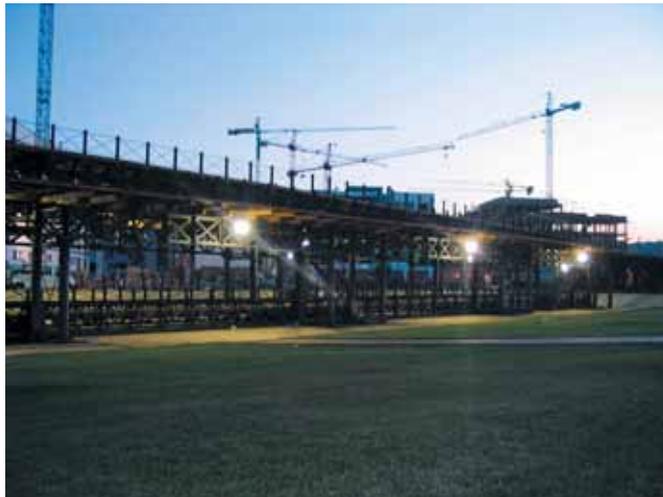
Les ultimes aménagements ont porté sur l'installation d'escaliers et d'accès pour personnes à mobilité réduite, la pose de vingt-deux lampadaires architecturaux, plantations, etc.

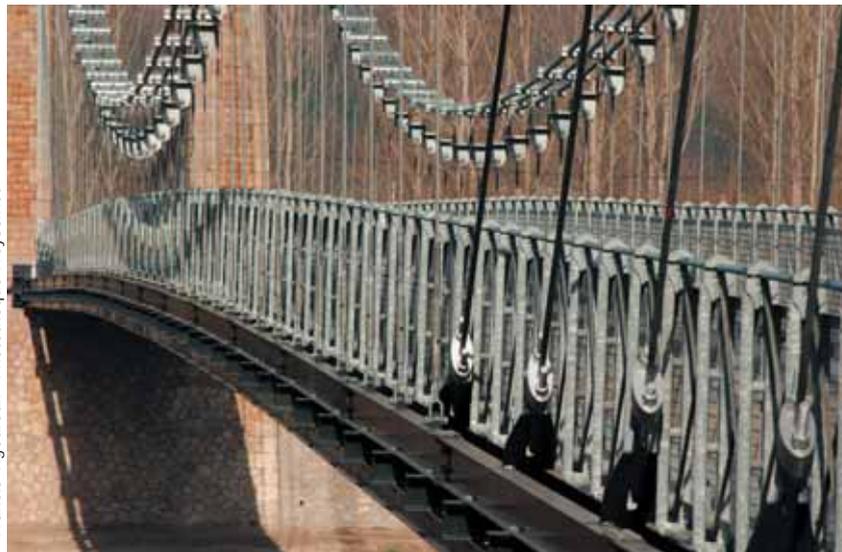
Les principaux travaux réalisés sur l'ouvrage ont concerné le changement de pièces endommagées et le réglage des suspensions

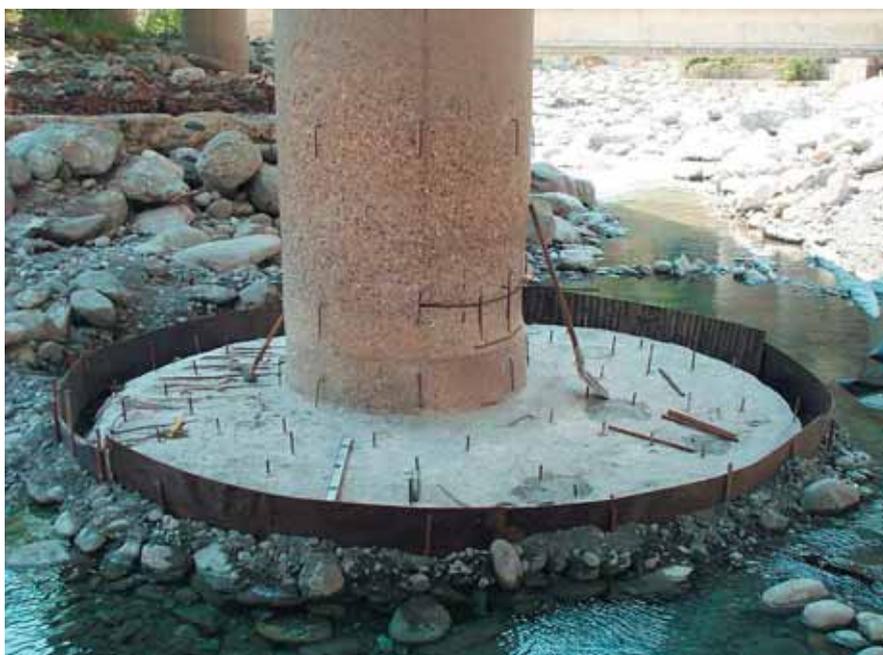
**Photo 1**  
Pile du viaduc de Valabres soumise aux chocs de blocs rocheux  
*Pier of the Valabres viaduct subjected to impacts by blocks of rock*

**Photo 2**  
Préparation du support  
*Preparing the substrate*

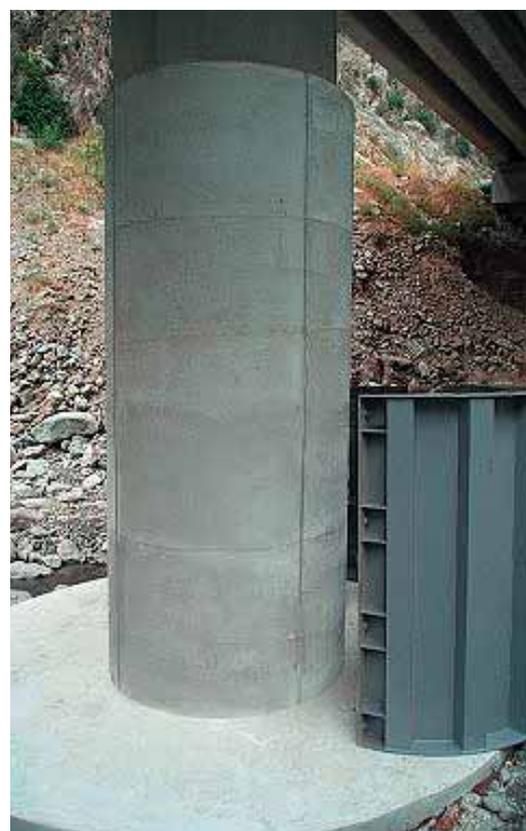
**Photo 3**  
Protection achevée  
*Protection completed*

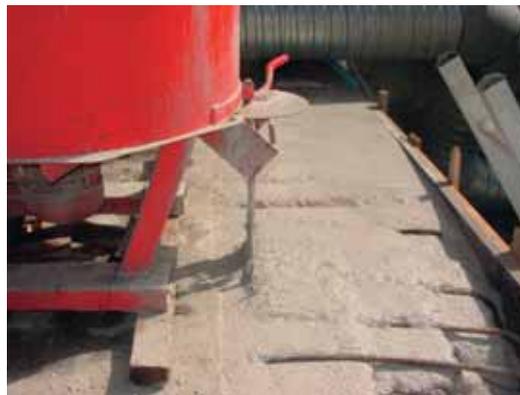
Photo 5  
Bétonnage  
Concreting

- 1) Reconstitution du nez, après décapage à l'eau sous pression, avec conservation des armatures passives.
- 2) Malaxage et coulage du BSI®-Cera-cem directement sur la zone considérée.
- 3) Remise en service à j + 2.

L'intérêt de cette réparation réside, outre les performances de la matière, dans la possibilité de couler in situ un béton fibré à ultra hautes performances (photo 5), en lui conservant toutes ses performances mécaniques et en permettant un décoffrage dès le lendemain.

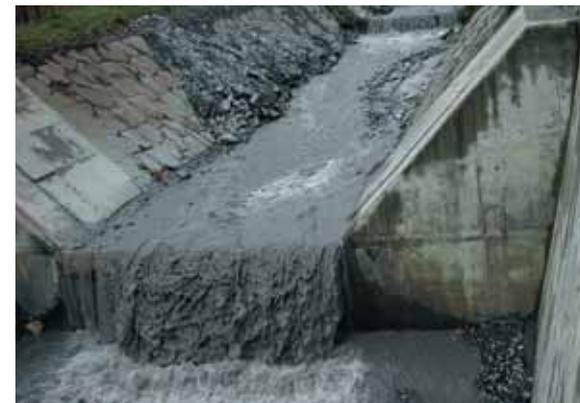
Photo 4  
Eau chargée s'écoulant  
dans le canal  
Contaminated water  
flowing out in the canal

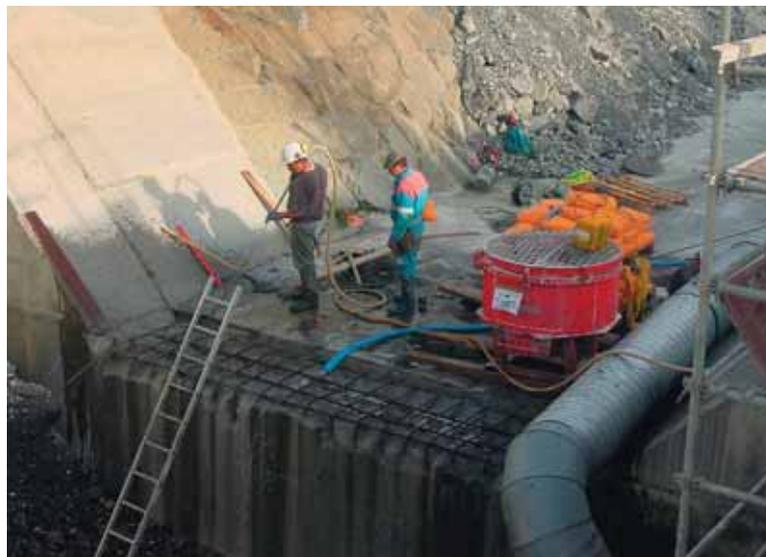
Photo 6  
Installation  
à pied d'œuvre  
Installation  
on site

Le malaxeur, les sacs de prémix (prémélange industriel des composants secs sous contrôle qualité), l'adjuvant et les fibres constituant le BSI®-Cera-cem ont été amenés à pied d'œuvre, dans le fond du torrent (photo 6).

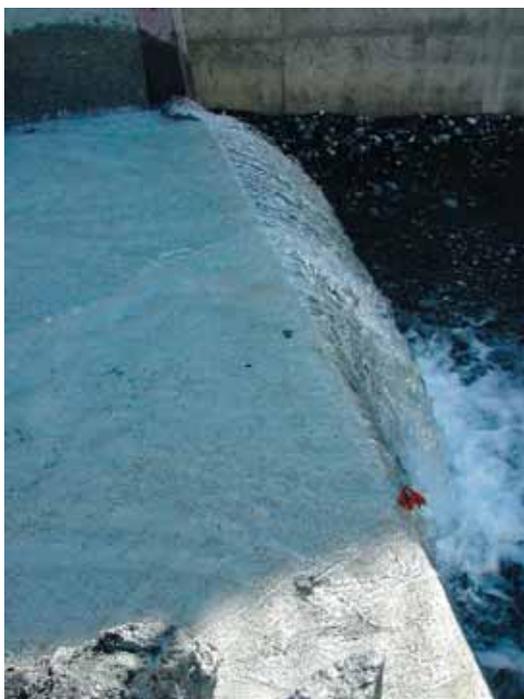
Photo 7  
Canal remis en service  
*Canal restored to operation*

L'emploi du BSI®-Ceracem pour la restauration d'ouvrages en montagne permet de répondre aux spécificités particulières qui les caractérisent, tant au niveau des performances du matériau auxquelles elles font appel, qu'au niveau des délais d'intervention qui sont très courts (photo 7).

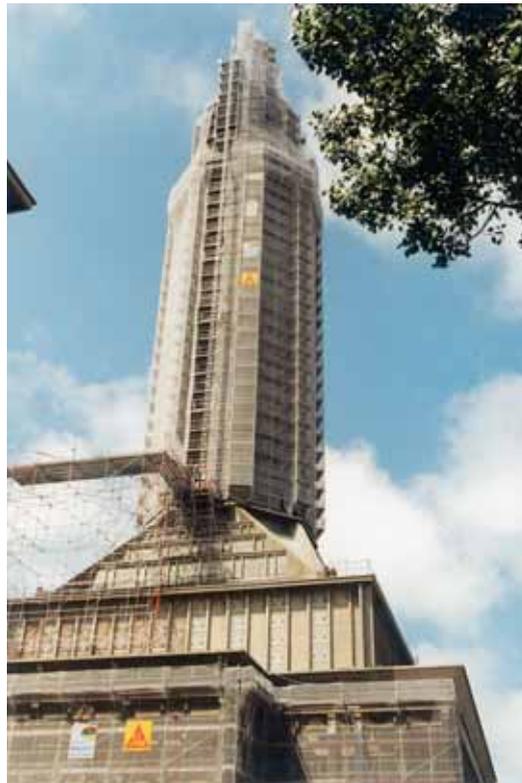
Véritable modèle d'architecture, l'église Saint-Joseph du Havre a subi de nombreuses dégradations au fil des années. Les bétons ont été abîmés, éclatés, soufflés...

Détails  
des dégradations  
*Concrete splinters*

Dans un premier temps, un hydro-gommage fut réalisé sur toutes les surfaces en béton (soit 12 350 m<sup>2</sup> de béton). Un sondage des façades a permis de déceler les fissures. Le béton a ensuite été dépiqueté sur les zones dégradées, et les aciers mis à nu par broissage.

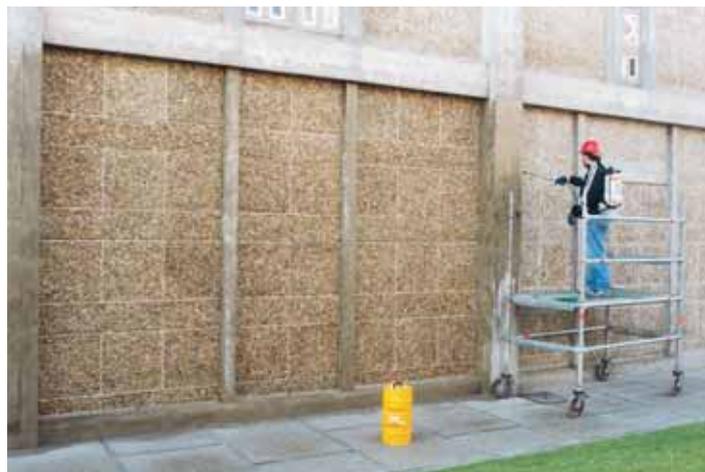
Application hydrofuge  
de surface Conservado SP  
*Application of Conservado SP  
surface water-repellent*

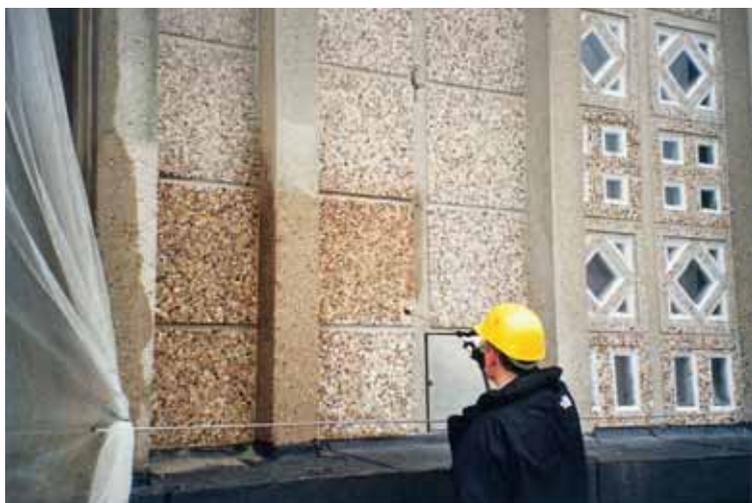
**Application inhibiteur Sika Ferrogard 903**  
**Application of Sika Ferrogard 903 inhibitor**

Ces réparations terminées, l'édifice a été recouvert de produits de protection. Le fût, partie haute de l'église (6 800 m<sup>2</sup>) est protégé par du Sika Ferrogard 903, un inhibiteur de corrosion, qui migre dans

le béton pour se fixer sur la surface des aciers, et permet de retarder l'apparition de phénomènes de corrosion, prolongeant ainsi la durée de vie de l'ouvrage.

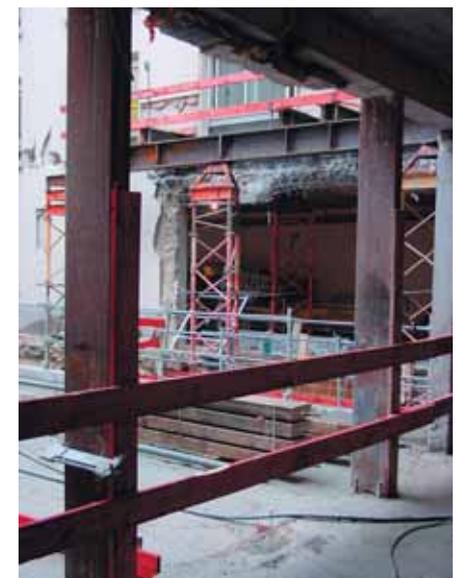
Photo 2  
Percement des façades et mise en place des nouveaux poteaux  
Drilling facades and putting in place the new columns

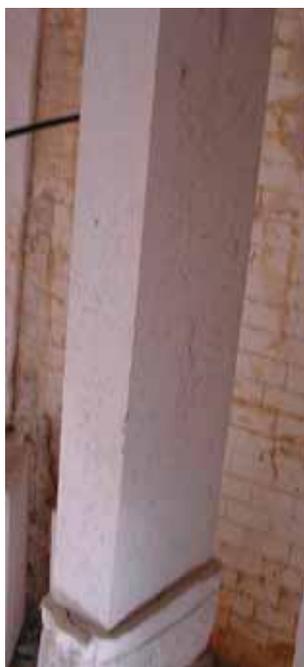
Photo 3  
Poteau chargé, sans enveloppe,  
après 2 heures de feu ISO 834

*Loaded column, without shell,  
after two hours' fire testing  
as per ISO 834*

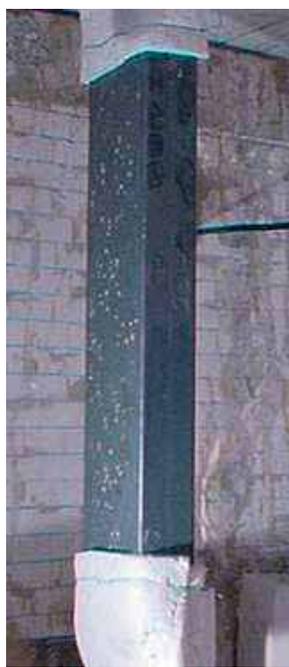
Photo 4  
Poteau chargé, avec enveloppe,  
après 2 heures de feu ISO 834

*Loaded column, with shell,  
after two hours' fire testing  
as per ISO 834*

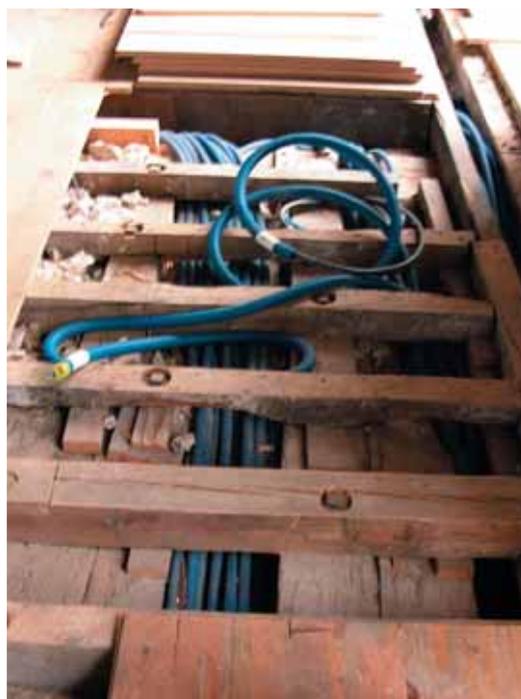
Passage des réseaux électriques dans le plancher  
Running electrical cables through the flooring

Lors de la remise à neuf du parquet, tous les anciens réseaux électriques qui étaient aménagés dans le plancher ont été déposés et remplacés par de nouvelles installations conformes aux normes européennes. La reprise complète des réseaux électriques a permis de mettre en place des installations qui permettront à l'établissement public de
