Travaux

n° 831

RÉHABILITATION

◆ Le viaduc de Richemont – 39 ans d'une vie de dalle orthotrope
- *The Richemont Viaduct – 39 years in the life of an orthotropic slab*

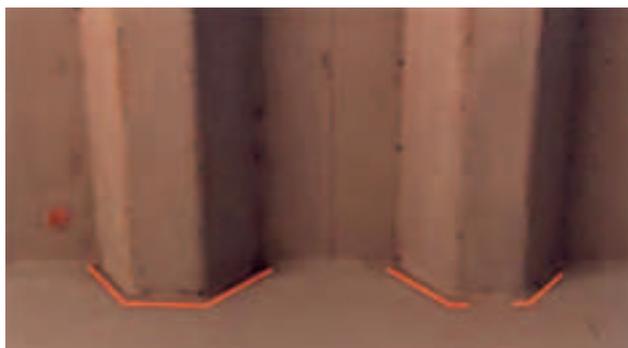
Figure 7
Modèle local (cinq augets
sur deux travées de pièce
de pont) (vue de dessous)
*Local model (five troughs
on two floorbeam spans)
(bottom view)*

En 1990, le LCPC a entrepris une étude aux éléments finis avec des mesures *in situ* pour caler expérimentalement le modèle physique puis évaluer la pertinence de différents projets de réparation. La modélisation comprend un modèle général pour déterminer les conditions aux limites d'un modèle local à maillage plus fin (figures 6 et 7).

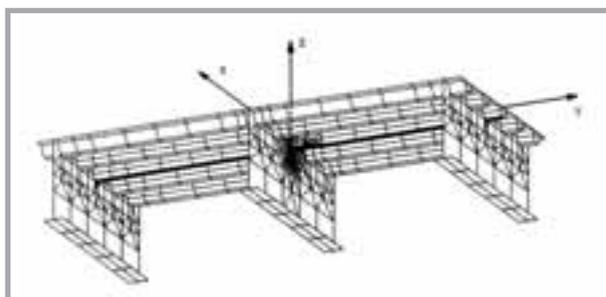
Figure 8
Déformée
amplifiée
*Amplified
deformation*

Les résultats de calcul ont été comparés à des mesures de jauges sur place sous chargement connu. Une très bonne corrélation a été obtenue puisqu'une jauge donne une variation de contrainte maximale 65 MPa en sous-face d'auget à 2,5 cm de l'entretoise quand le calcul fournit un résultat de 63 MPa. Ces variations de contrainte, certes essentiellement en compression, sont énormes vis-à-vis de la classe de fatigue des assemblages et du trafic poids lourds (figure 8).

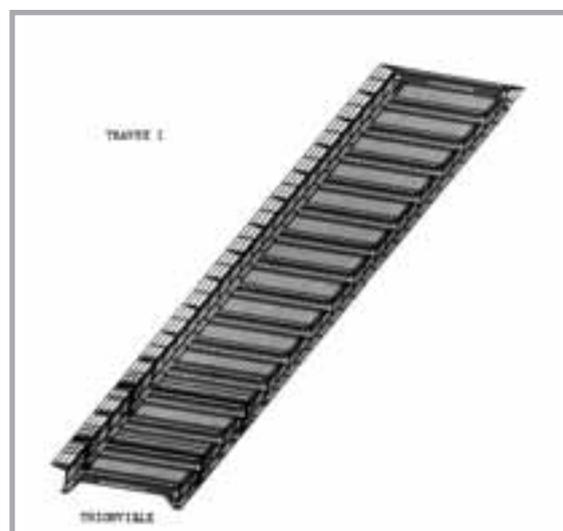
Figure 6
Modèle général (vue de dessous)
General model (bottom view)

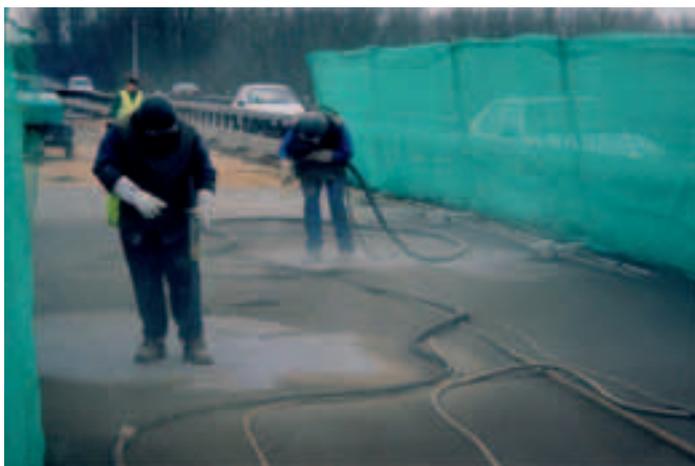
Photo 11
Sablage
du platelage
*Sandblasting
the decking*

Ce renforcement provisoire a été mis en œuvre au 1^{er} semestre 2001 (du 15 mars au 15 juin) (photos 11, 12 et 13).

- ◆ pose BT4 avec filet de protection ;
 - ◆ rabotage enrobé et arrachage chape ;
 - ◆ réparation de quelques fissures de platelage ;
 - ◆ meulage de cordons ;
 - ◆ sablage général ;
 - ◆ pose des tôles préperçées servant de guide et perçage du platelage entre augets ;
 - ◆ boulonnages ;
 - ◆ complexe d'étanchéité et enrobé par demi-voie.
- A ce propos (la pose d'enrobé par demi-chaussée),

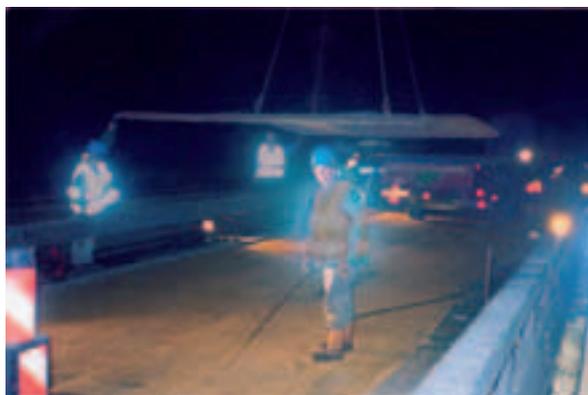
Photo 12
Amenée
des tôles la nuit
*Bringing in plates
at night*

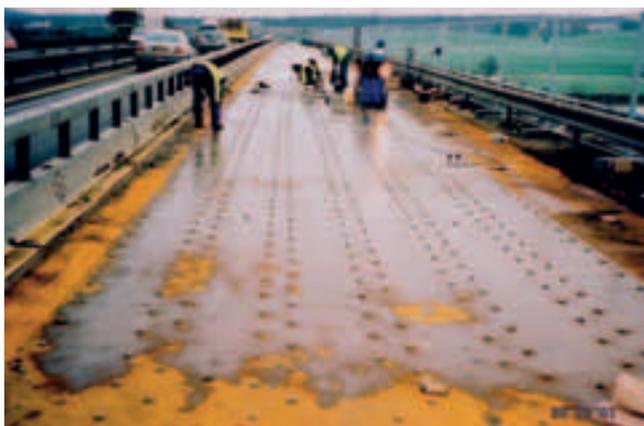
Photo 13
Contre-perçage
et pose des boulons HR
*Counter-drilling
and installation
of high-strength bolts*

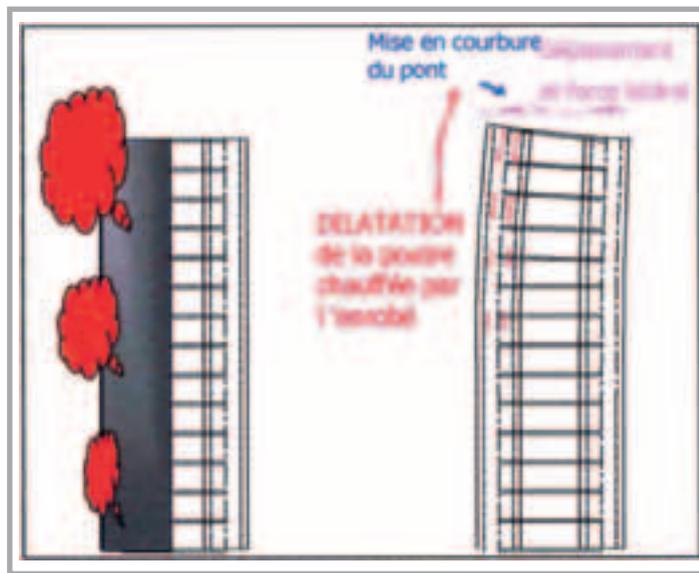
l'ouvrage sous l'effet différentiel de la chaleur sur une seule poutre s'est courbé en plan (figure 13) et a cassé ses taquets transversaux d'appareils d'appui. On n'y pense qu'après ce genre de problème, mais sur un ouvrage entièrement métallique, donc bon conducteur de chaleur, la pose d'enrobé par demi-chaussée et même par chaussée entière doit être vérifiée d'un point de vue de déformation de structure.

Figure 13
Mise en courbure de la dalle orthotrope suite à la pose d'enrobé par demi-ouvrage

Bending of the orthotropic slab after laying asphalt on half of the structure

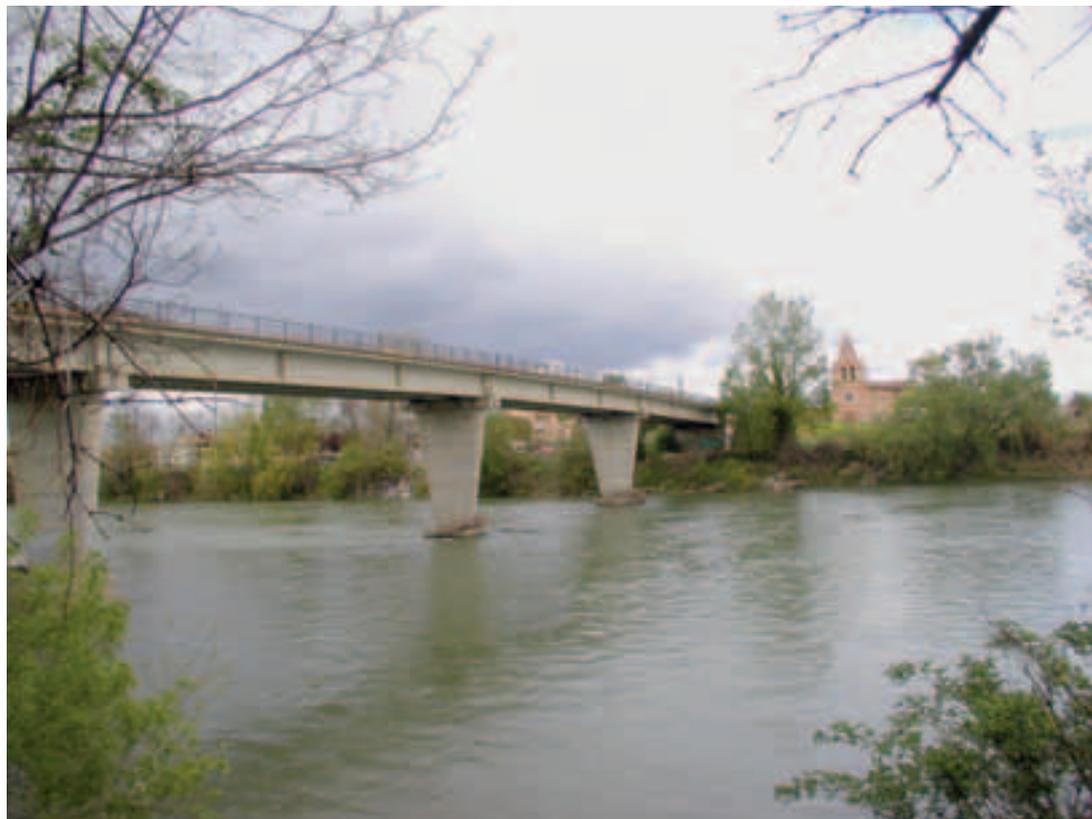
Photo 1
Vue d'ensemble
CDOA
General view,
CDOA

Soumis à une inspection détaillée tous les 3 ans, quelques désordres (en particulier fissurations des âmes) avaient attiré l'attention dès la première inspection de 1989.

Par la suite et compte tenu des problèmes d'injection de la précontrainte rencontrés sur ce type d'ouvrage, une campagne de contrôle des injections de gaine par gammagraphie a été menée en 1990. Celle-ci a mis en évidence de nombreux défauts d'injection des gaines protégeant les câbles de précontrainte (statistiquement 77 % des gaines seraient concernées).

La réalisation de fenêtres en 1993 a permis de confirmer la présence de vides et d'eau dans les gaines et même un début de corrosion de câble. Des essais de chargement ont alors été réalisés pour vérifier que l'ouvrage était toujours conforme à son utilisation (adéquation avec le trafic supporté).

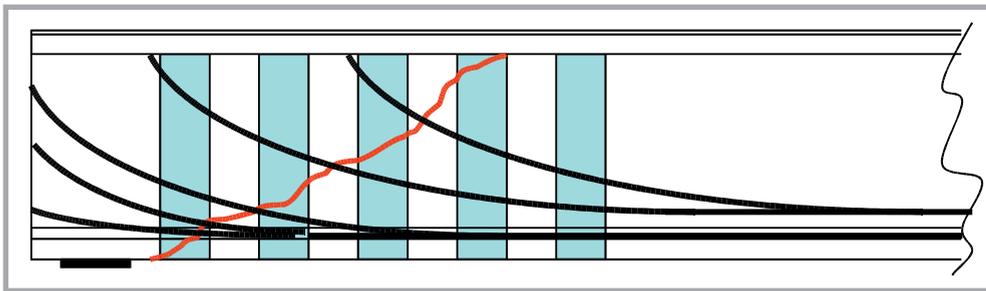
Figure 2
Principe de couture de la fissure potentielle
Potential crack stitching principle

Le principe est de coudre verticalement le long de la fissure potentielle (figure 2).

Longueur d'application : au-delà du quart de la travée les contraintes tangentes dans les âmes en cas de rupture d'un câble deviennent "acceptables" (~ 2,0 à 2,5 MPa à l'ELS). Cela correspond à une longueur d'environ 9,00 m à partir de l'axe d'appui.

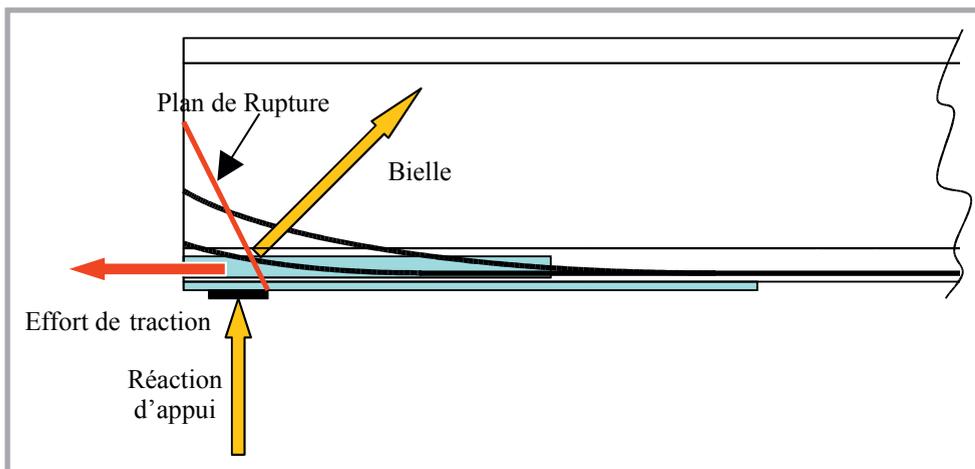
Figure 3
Reprise de la bielle d'appui
Repair of the supporting rod

En cas de déficience de l'un des deux câbles inférieurs ancrés à l'about des poutres et qui équilibrent actuellement cet effort, le talon de la poutre peut être soumis à des tractions importantes susceptibles de provoquer des amorces de rupture. Les bandes horizontales disposées doivent être ancrées au droit de l'appareil d'appui. Il est souhaitable que ces bandes règnent sur toute la longueur où l'influence de la rupture d'un câble peut avoir des effets dans le talon.

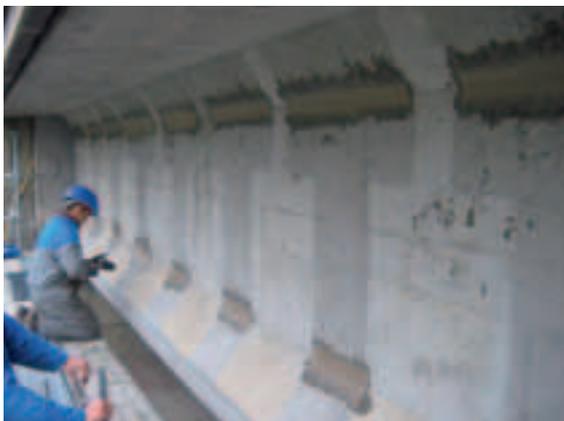
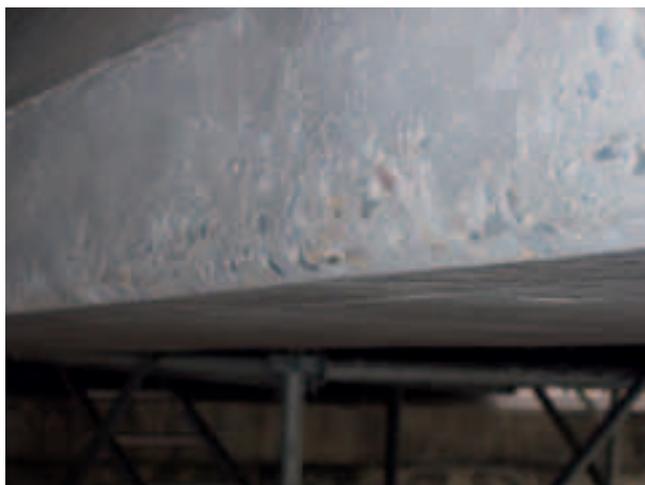
Photos 4 et 5
Préparation (reprofilage et meulage)
Preparation (reprofiling and grinding)

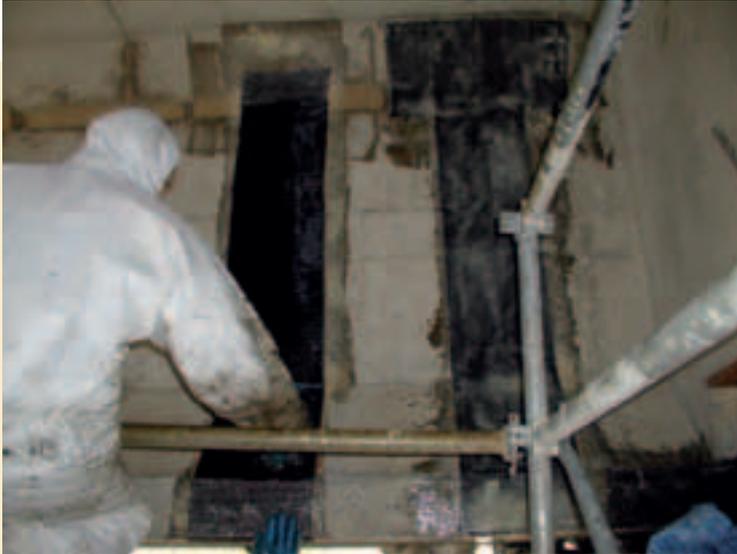
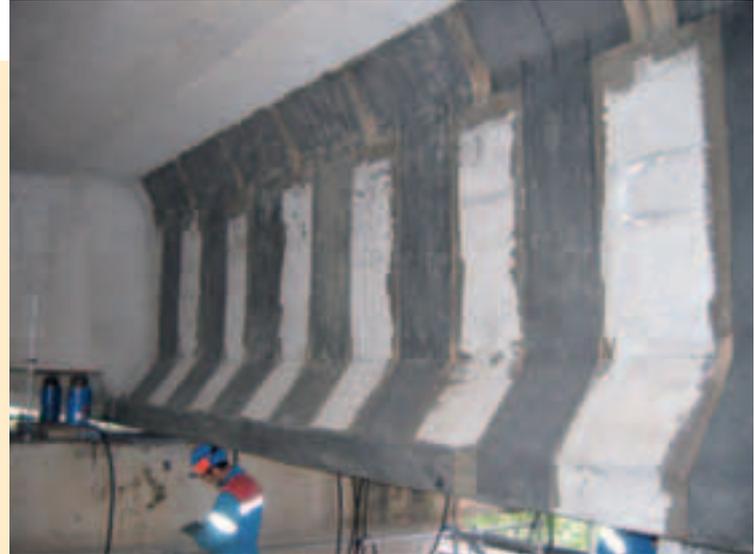
Photos 6 et 7
Pose du TFC® (Tissu de fibres de carbone) en cours et poutre terminée
Laying of TFC® (carbon fibre fabric) in progress and completed girder

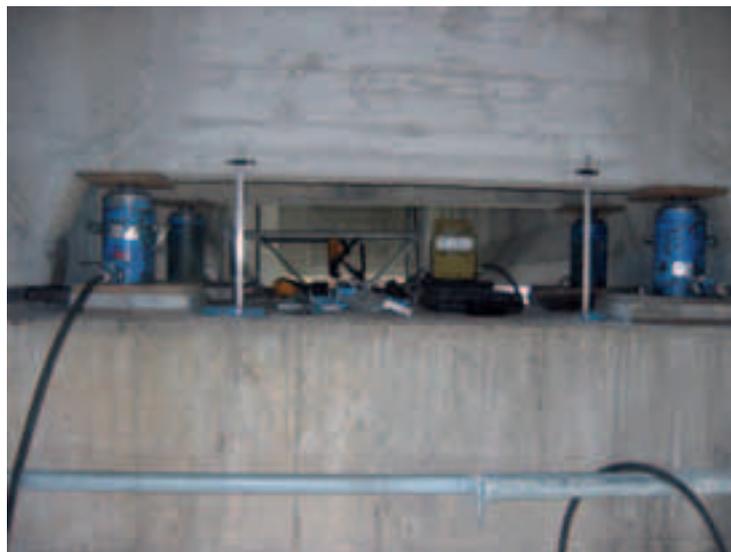
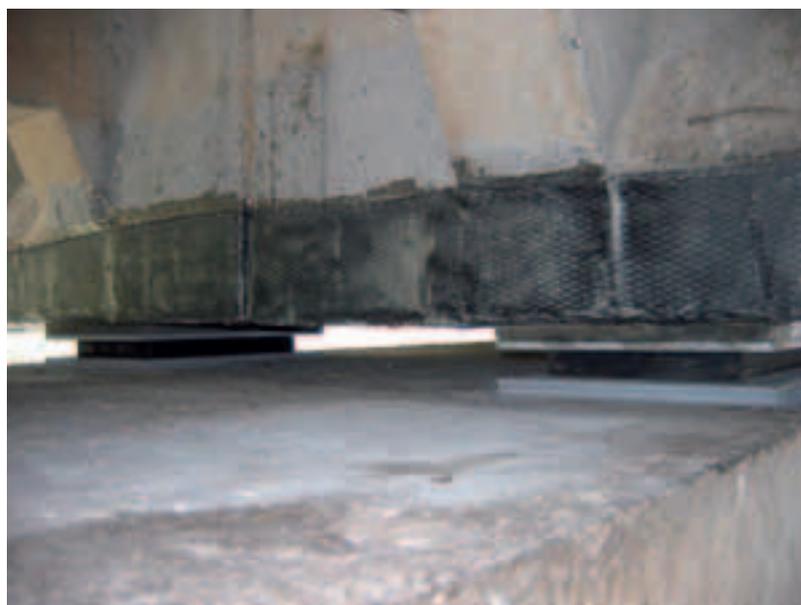
Photos 8 et 9
Vérinage et vue des appuis remplacés
Jacking and view of replaced supports

Le tablier est levé de 50 mm. Après le calage des écrous de sécurité des vérins, les équipes de Freyssinet déposent les appareils d'appui défectueux puis les bossages et réalisent un sablage en sous-face des poutres. Elles appliquent ensuite, sous les talons des poutres, un renforcement par collage de TFC avant de reconstituer les bossages d'appui et de mettre en place les nouveaux appareils d'appui en néoprène. L'ouvrage est alors descendu à sa cote finale, reposant sur les vérins, et les matages sur appuis sont réalisés (bossages supérieurs). Enfin, le tablier est reposé sur ses appuis définitifs. Les opérations de levage et les déplacements des portiques d'échafaudages étant liés, les équipes Freyssinet optimisaient leur intervention. Ainsi, les appareils d'appui de chaque culée ont été remplacés en même temps que ceux des piles voisines (photos 8 et 9).
