# TRAVAUX

REVUE TECHNIQUE DES ENTREPRISES DE TRAVAUX PUBLICS

**MAINTENANCE DES INFRASTRUCTURES. LE BARRAGE DE PANNECIERE. LES SUSPENTES DU PONT CANADA A TREGUIER. RENFORCEMENT D'UN VIPP SUR LA MOSELLE. UN TABLIER DE PONT SUR L'A6 A ORMOY. VIADUC DE CERBERE. BETONS DEGRADES DU BUNKER K2 DE LA BASE DE LORIENT. TRAITEMENT DE LA RSI AU BARRAGE DE BIMONT. LES VIADUCS D'ACCES AU PONT EIFFEL A CUBZAC. A43 - LES TABLIERS DU VIADUC DE CHAMOUSSET (73). UNE REHABILITATION EN PROFONDEUR DE 2 PS SUR L'A6**

N° 944 SEPTEMBRE 2018

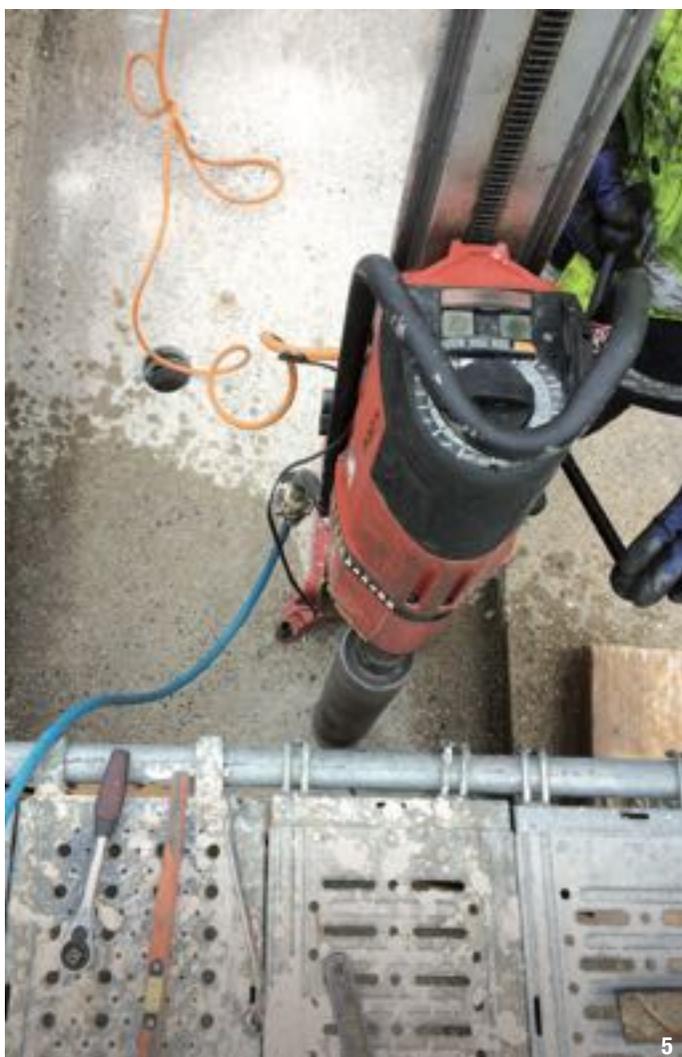
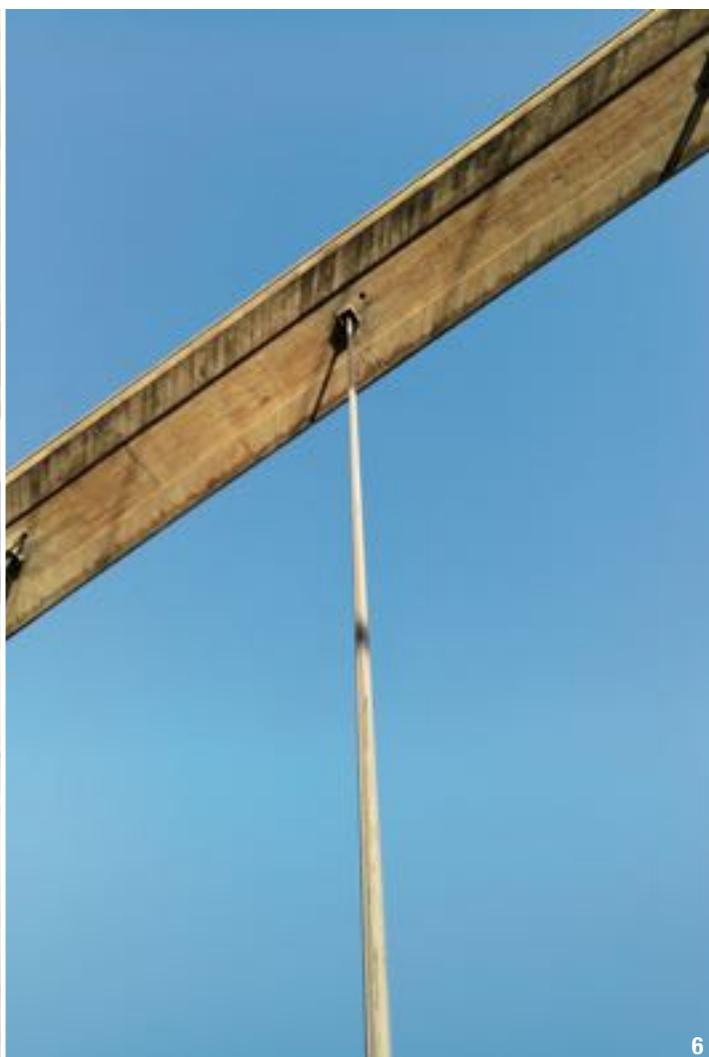
Pour passer les barres, il a fallu carotter le béton de l'arche et du tablier (figure 5) de manière parfaitement verticale. Grâce aux relevés géométriques 3D, la position des barres a été définie de manière très précise. La contrainte d'implantation était importante : les barres devaient être centrées au dessus de l'arche, tout en étant centrées par rapport aux poutres de rive, en prenant en compte les aciers existants dans une verticalité parfaite. Pour réaliser les passages des suspentes, des carottages

6- Vue de dessous de l'arche après carottage.

5- Core drilling of the arch and deck concrete.  
6- View of the underside of the arch after core drilling.

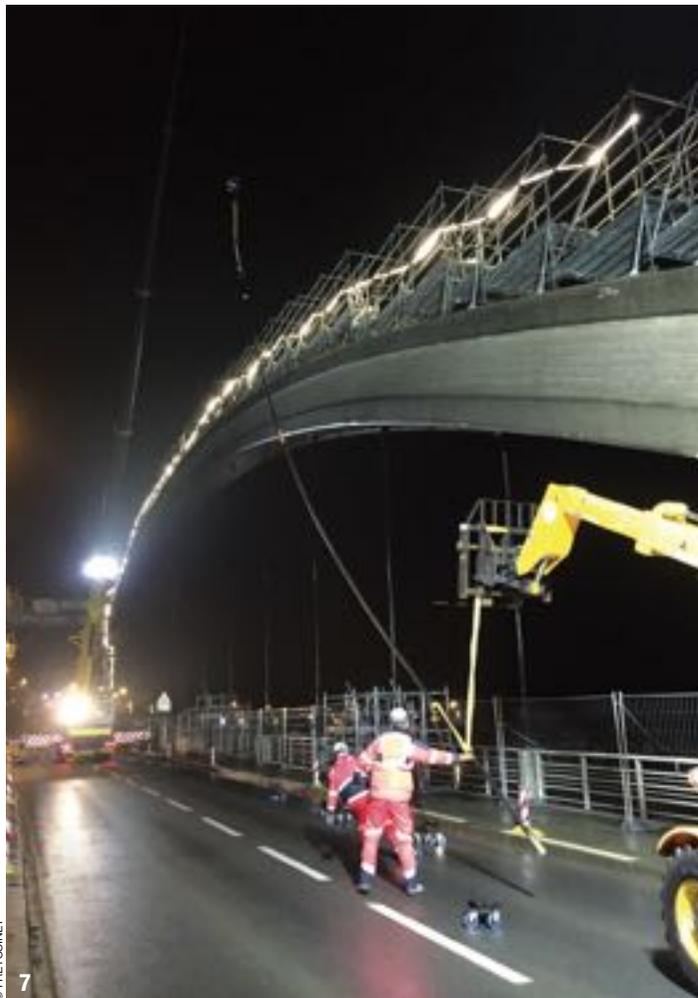
7

**7- Installation des suspentes à l'aide d'une grue mobile.**  
**8- Installation et positionnement des suspentes par rapport à l'axe du pont.**  
**9- Chevêtres en double U pour l'ancrage des barres.**

**7- Installation of suspenders using a mobile crane.**  
**8- Installation and positioning of suspenders relative to the bridge centre-line.**  
**9- Double-U headers for bar anchoring.**

Les pièces d'ancrage ont ensuite été réceptionnées. L'entreprise a levé les suspentes à l'aide d'une grue mobile avec leur système d'ancrage équipé (figure 7) puis les a réglées.

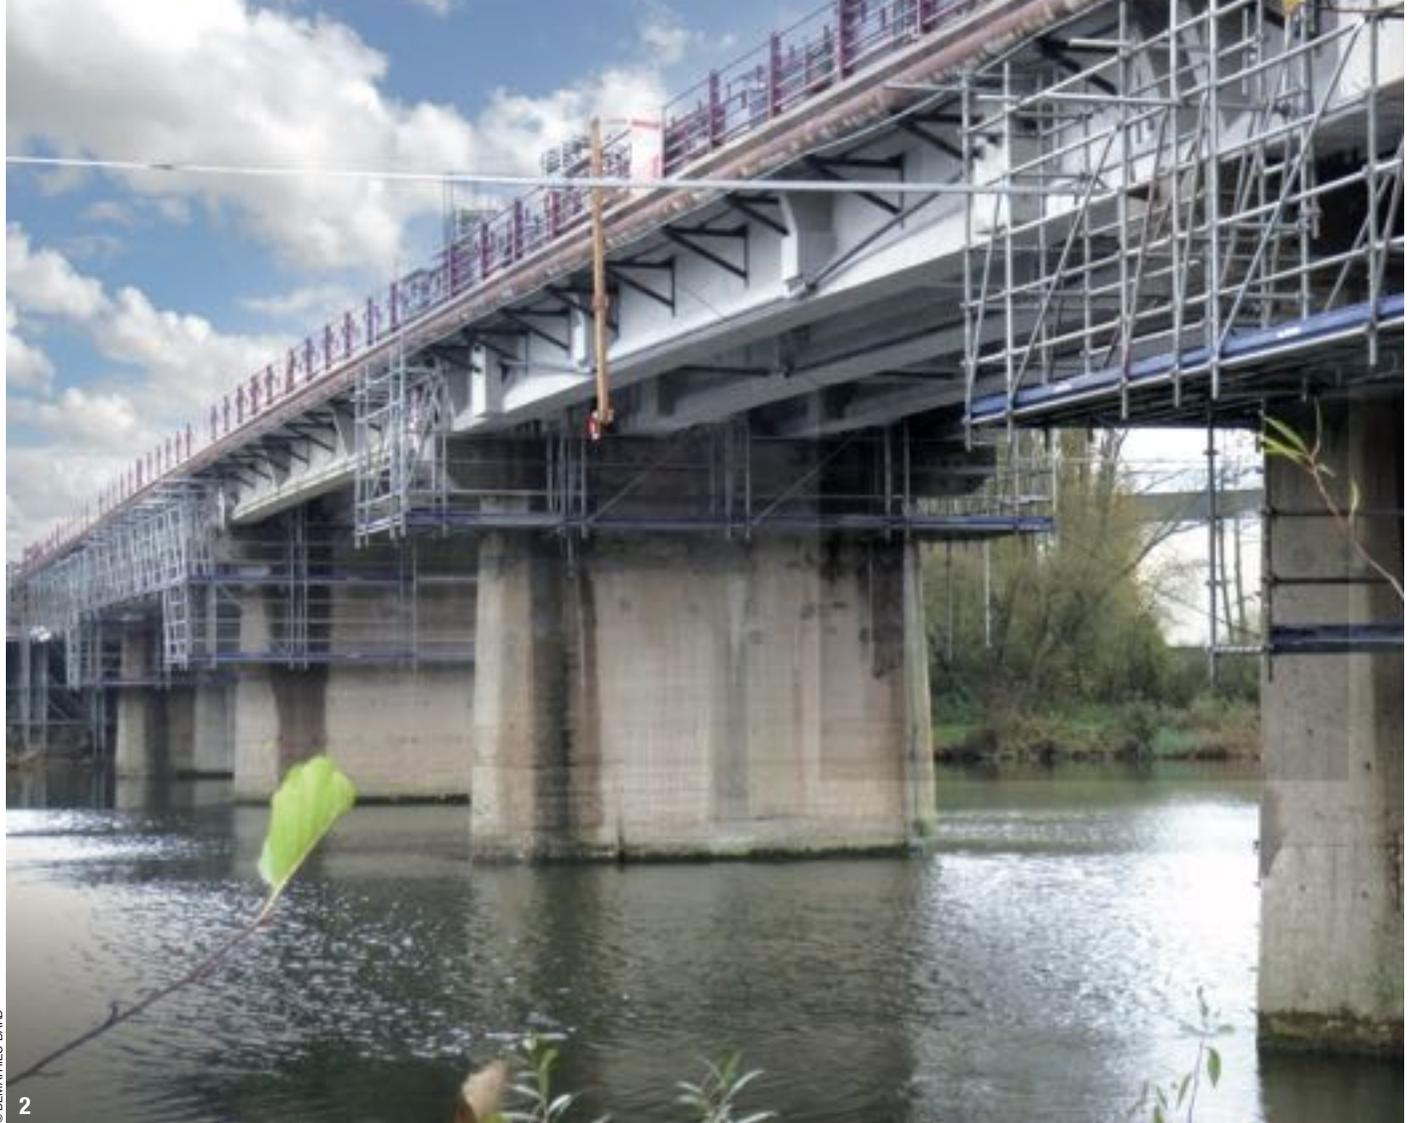
L'ouvrage présente de nombreuses fissures actives sur les poutres, le hourdis et les entretoises : fissures transversales régulières d'ouverture maximale 4/10<sup>e</sup> mm ; fissures longitudinales entre poutre et hourdis d'ouverture maximale 2/10<sup>e</sup> mm, fissures longitudinales sur ou sous talon d'ouverture maximale 3/10<sup>e</sup> mm, fissures biaisées récurrentes sur entretoises d'about d'ouverture maximale 2/10<sup>e</sup> mm.

Les fissures observées en intrados sont le siège d'efflorescences.

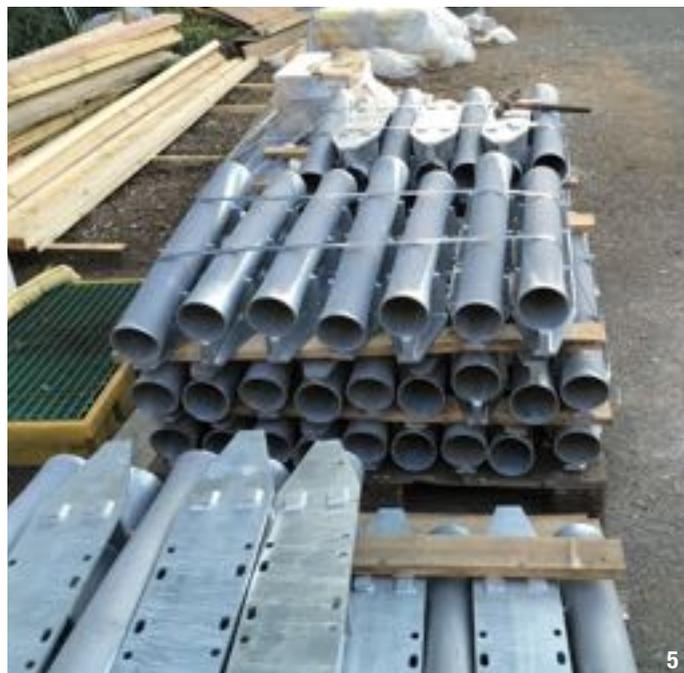
5

**5- Précontrainte additionnelle grâce à des déviateurs métalliques.**

Les déviateurs métalliques sont le siège des raccords en cercle entre les 3 branches rectilignes du tracé de la précontrainte. Ces raccords sont réalisés par des tubes métalliques cintrés (figure 5).

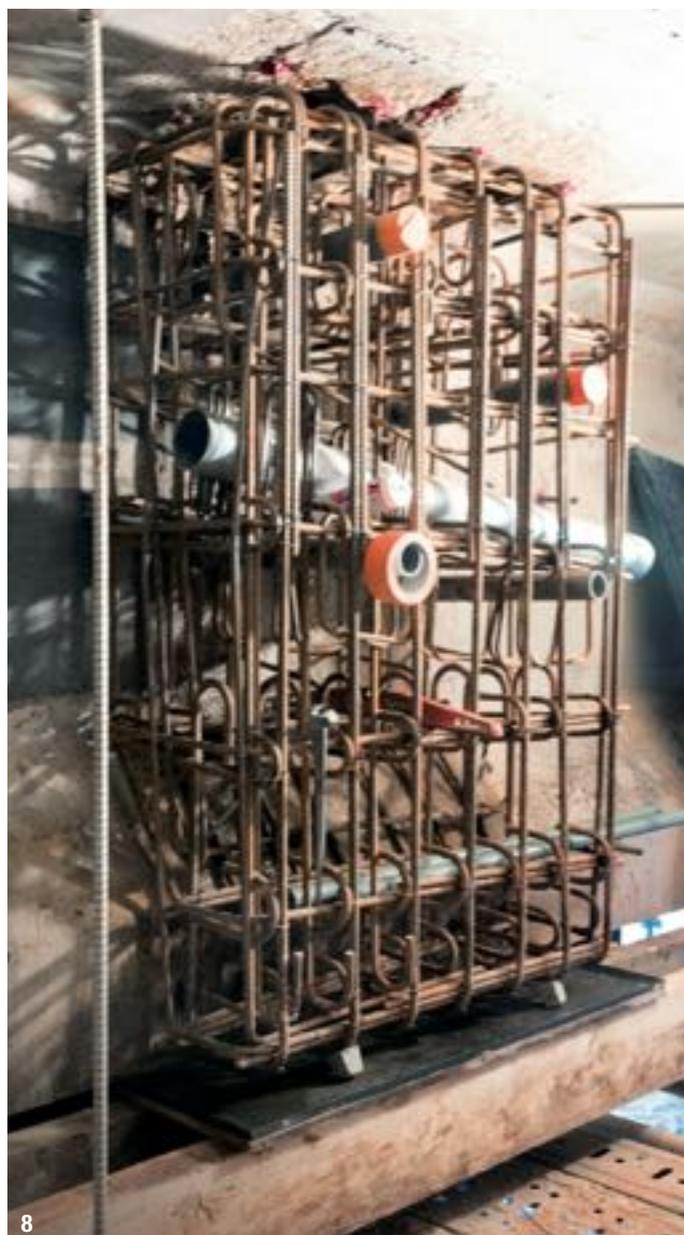
8  
© DEMATHIEU-BARD

**8- Ferrailage des massifs d'ancrage pour la précontrainte additionnelle.**

La précontrainte additionnelle est ancrée par le biais de massifs d'ancrage implantés à 3,50 m de l'extrémité des poutres (figure 7). Ils sont cousus aux âmes et aux talons des poutres ainsi qu'au hourdis. Les coutures sont réalisées par des scellements d'aciers passifs et par des barres de précontrainte au droit des âmes. La longueur des massifs est égale à 1 m. La largeur totale des massifs est de 1,25 m (y compris l'encombrement du béton des poutres). Le massif règne sur toute la hauteur de la poutre.

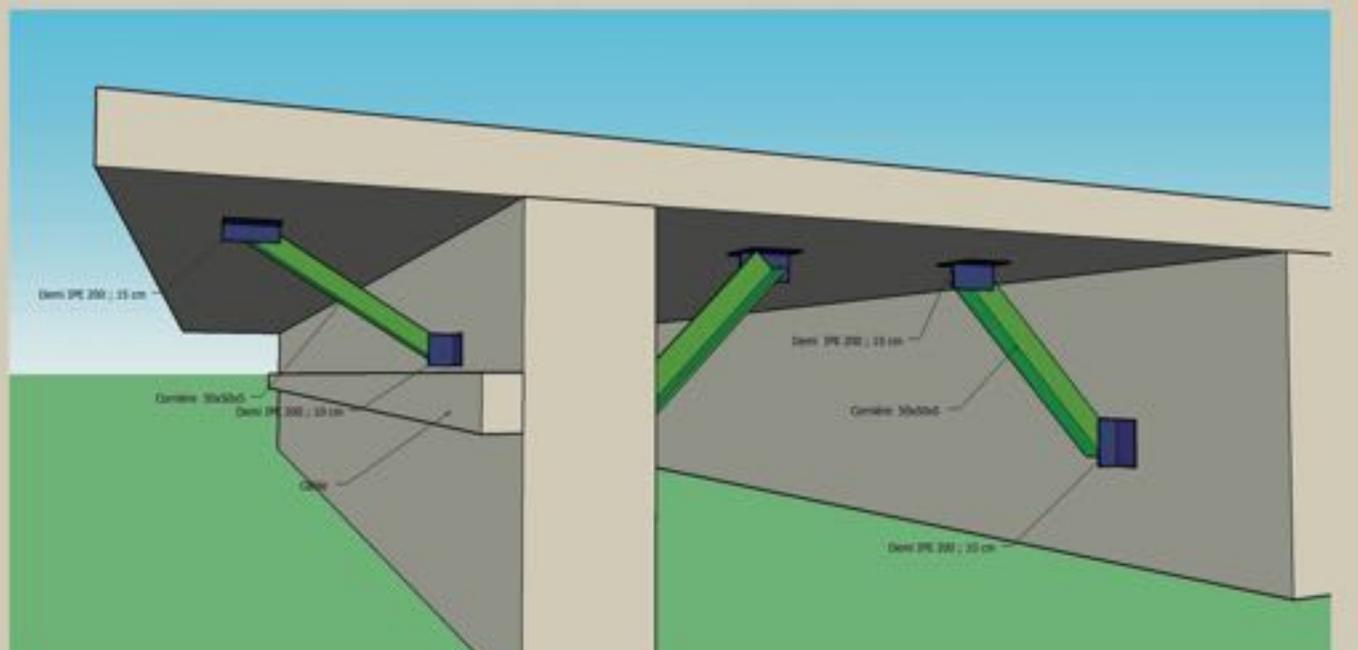
© TECHNIREP  
6

En dehors de la voie lente, un soutènement léger a été mis en œuvre sur les autres voies. Chaque élément est ici constitué d'une barre comprimée (cornière) sous forme d'un bracon attaché à la poutre et au hourdis par des T. Les T sont fixés sur la poutre et sur le hourdis par des scellements (figure 6). Deux soutènements légers différents ont été conçus pour l'ensemble de l'ouvrage. La cornière de chaque élément est inclinée en fonction de la position sous les consoles de rive entre les poutres. La différence entre les deux types de soutènement est la longueur des barres comprimées (0,438 m et 1,177 m) et leur inclinaison par rapport à la verticale (62° et 48°). Le calcul des sollicitations et la vérification des sections ont aussi été modélisés pour ces soutiens.

**6- Modélisation d'un élément de soutènement léger.**

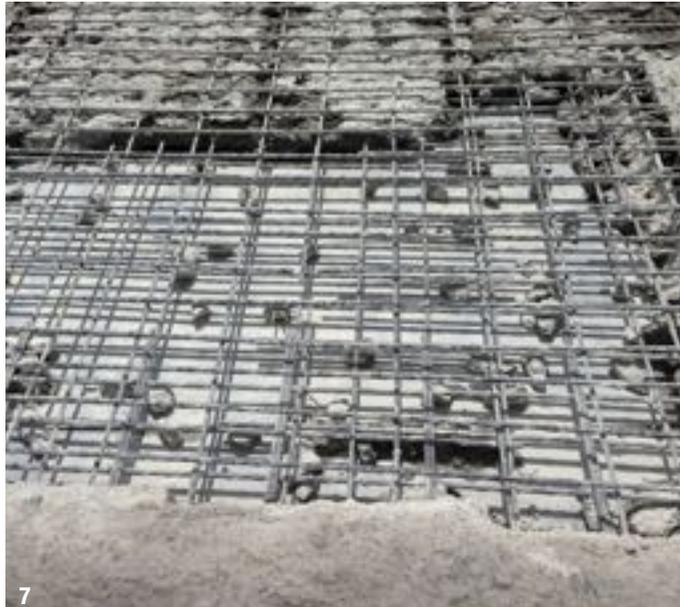
7

La totalité du hourdis de la voie lente a été purgée sur 18 cm d'épaisseur. Sur les autres parties de l'ouvrage les purges ont été effectuées sur une épaisseur allant de 5 à 8 cm. L'hydrodémolition du tablier (à 2500 bars) a permis de démolir le béton et de conserver les aciers en place (figure 7). Compte-tenu de la quantité de béton à purger dans des délais restreints, un robot d'hydrodémolition a été utilisé (cadence de démolition de 4 à 5 m<sup>3</sup>/jour) ; au total 78 m<sup>3</sup> de béton ont ainsi été démolis.

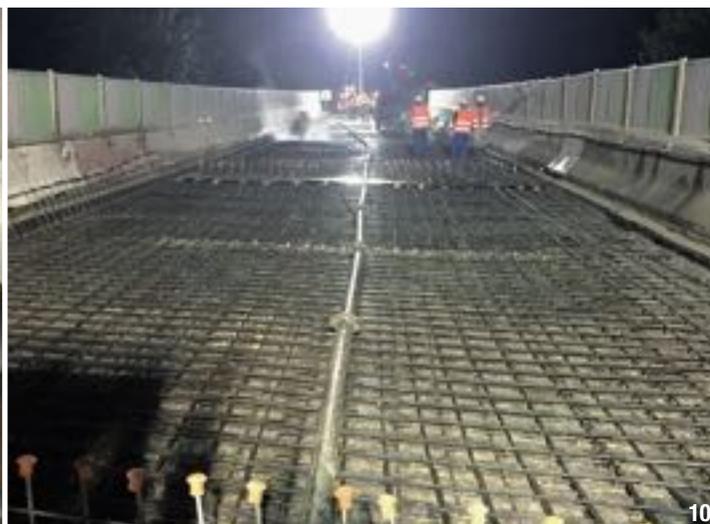
10

Le renforcement structural a été réalisé par pose d'armatures additionnelles (23 t d'acier sur toute la longueur au total (figure 10) en deux temps) puis scellement de 14000 connecteurs

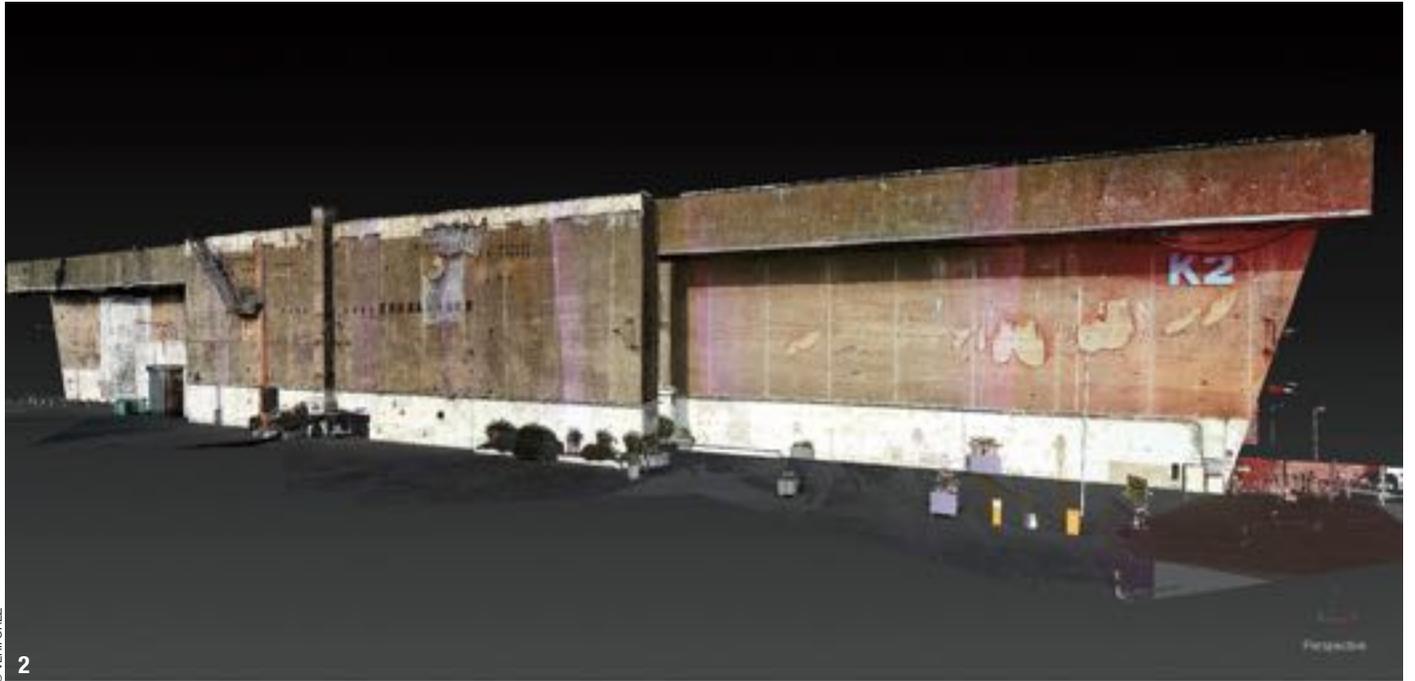
2

L'entreprise Veriforez est intervenue sur le chantier en amont afin d'effectuer les relevés d'état des lieux des façades du K2 et des autres blockhaus. La solution de relevé par scanner permettait de récolter les informations nécessaires à l'établissement des plans en un temps réduit (figure 2). La phase de ciblage et de prise de données a duré 3 semaines, et le traitement des données ainsi que le dessin des élévations environ 1 mois et demi pour le seul K2. Le scanner laser 3D est fixé sur trépied

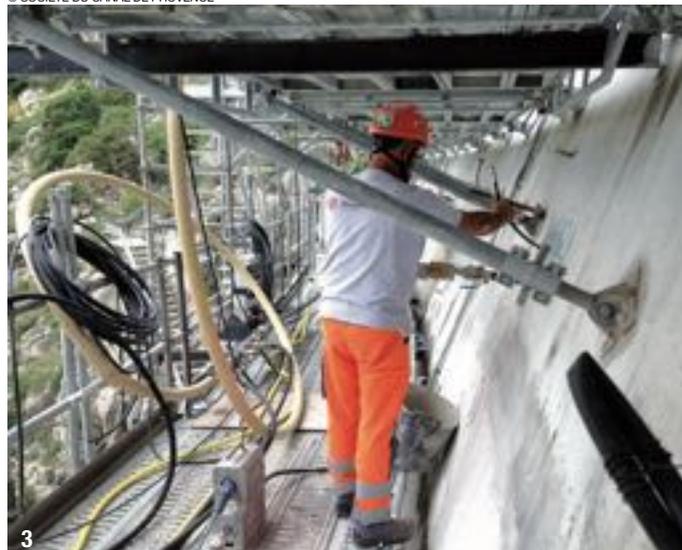
3

**3- Cement grouting in progress.**

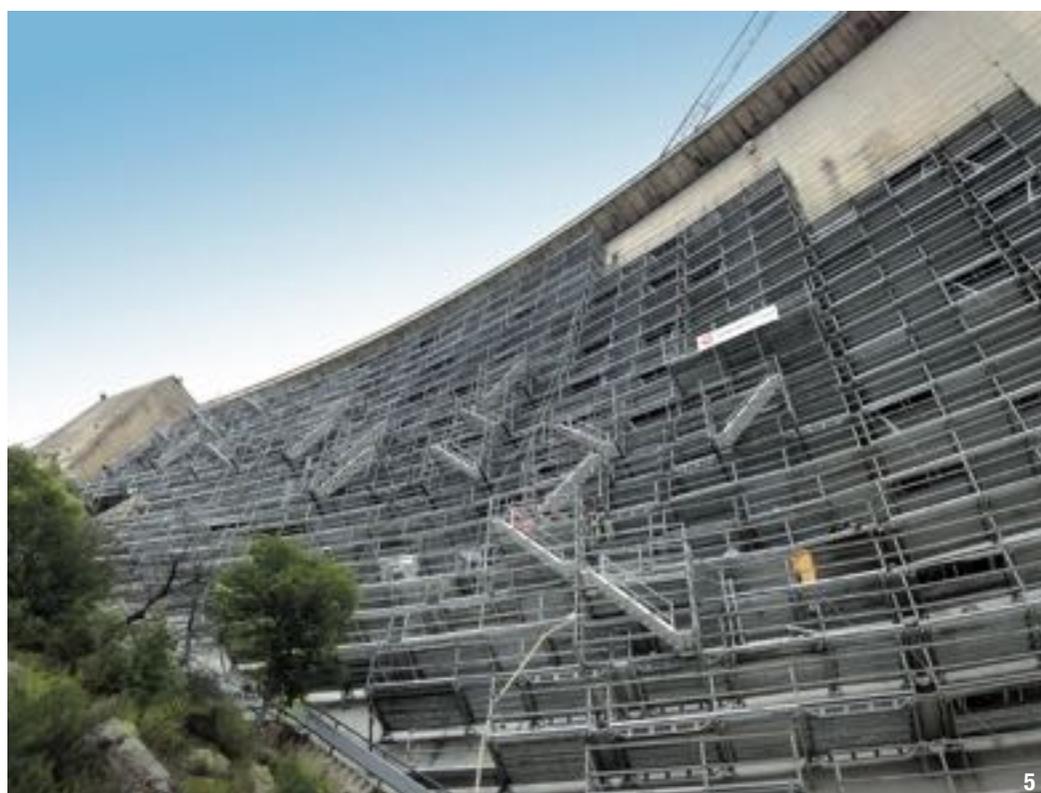
5

**5- Cement grouting on the face.**

de reprendre la pression exercée par le coulis de ciment. Les barres d'ancrage ont été scellées sur toute leur longueur et équipées de platines d'ancrage venant s'appuyer sur le parement amont ou aval, au cas où les fissures internes seraient localisées à proximité des parements. Les barres ont été placées manuellement par un sys-

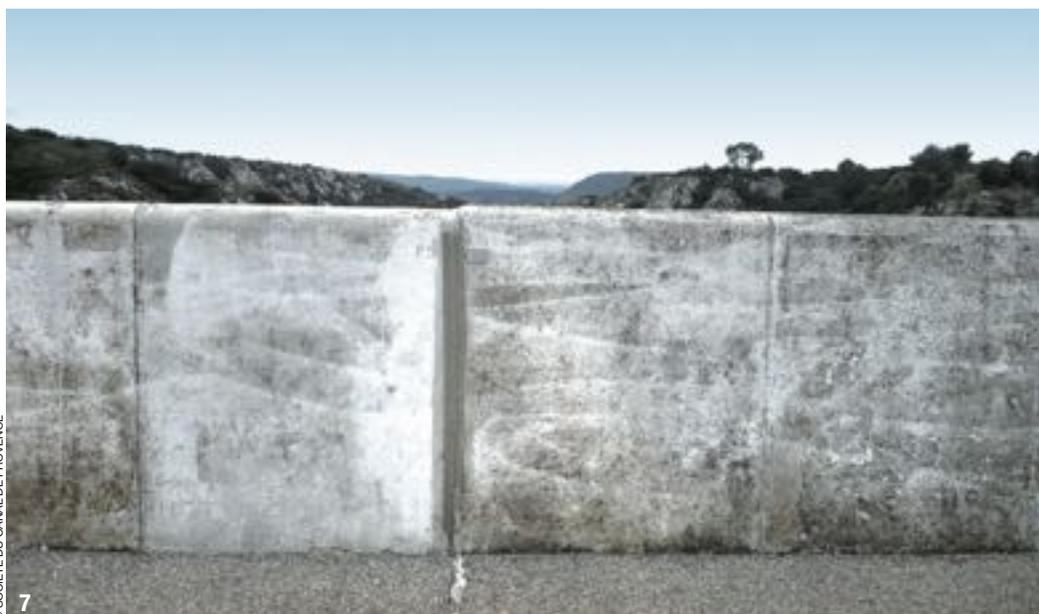
© SOCIÉTÉ DU CANAL DE PROVENCE  
7

**7- Joint between blocks 2 and 3 during keying repair work.**

Une campagne de reclavage de certains joints de construction sera réalisée à l'automne 2018, en phase de dilatation neutre, dans le but de rétablir le monolithisme de l'ouvrage en rive droite (figure 7). Le clavage des joints sera réalisé de façon similaire aux opérations d'injection des fissures en partant du bas et en remontant.

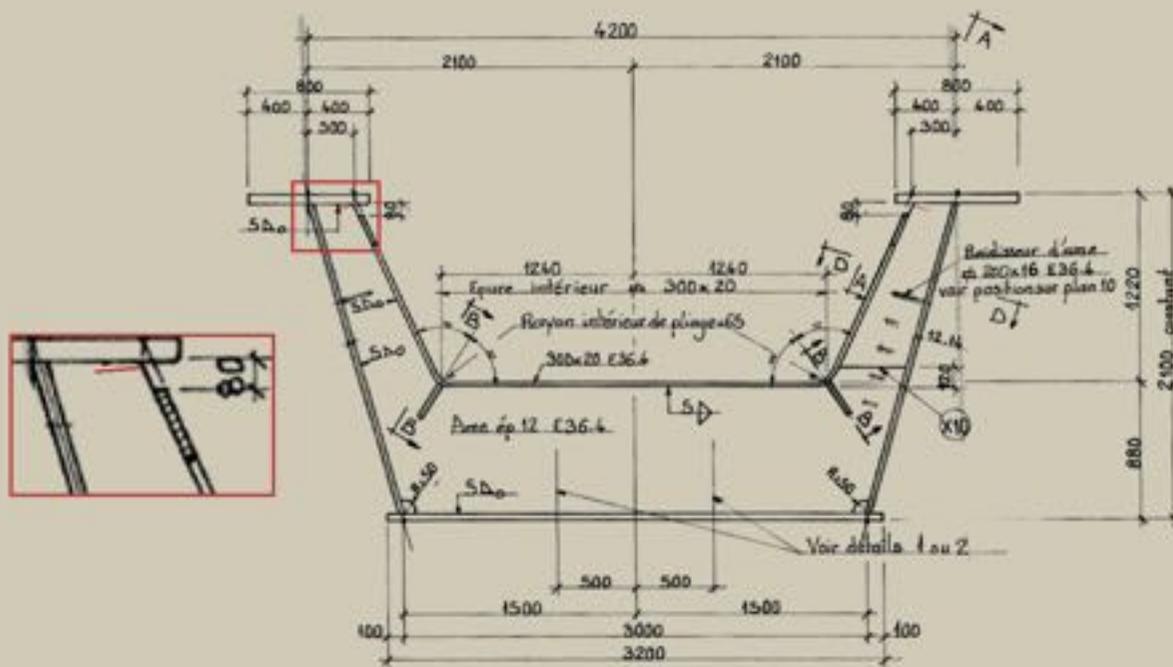
## COUPE SUR RAIDISSEUR AVEC REPÉRAGE DE LA PATHOLOGIE

Cette fissuration se localise principalement à la liaison entre l'âme des cadres de rigidité transversaux et la semelle supérieure du caisson. Les fissures relevées étaient au nombre de 18 dans le tablier Nord et de 8 dans le tablier Sud lors de la première visite de Quadric au printemps 2015. En mai 2017, leur nombre atteignait 63 unités sur l'ensemble des deux caissons. Leurs ouvertures maximales étaient de l'ordre du 1/10 mm pour la majorité, à l'exception de 2 qui étaient millimétriques. Les cadres d'entretoisement concernés étaient généralement voisins des appuis (figures 6 et 7).

- Les efforts de distorsion repris par les raidisseurs, et non pris en compte à la conception, sont significatifs et conduisent à des variations de contrainte importantes ;
- De manière plus inattendue dans leurs proportions, les effets locaux de rotation de la semelle sous la flexion du hourdis induisent des variations de contrainte supérieures, bien que du même ordre de grandeur, aux effets globaux de distorsion ;
- Enfin, et c'est sans doute le paramètre le plus important, l'interruption de la semelle du raidisseur avant la semelle supérieure du caisson, disposition calamiteuse,

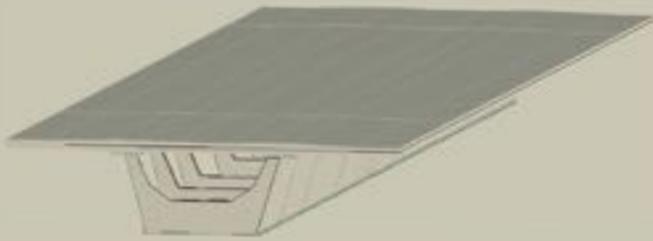
8

Afin d'appréhender de manière plus fine ce phénomène et ses incidences en matière de fatigue, Quadric a réalisé une modélisation de la travée T3 du caisson de Chamousset par l'intermédiaire d'un modèle 3D extrudé en éléments finis définissant le caisson et de plaques définissant les raidisseurs transversaux et le hourdis.

8- Modèle 3D de la travée 3 du caisson de Chamousset.

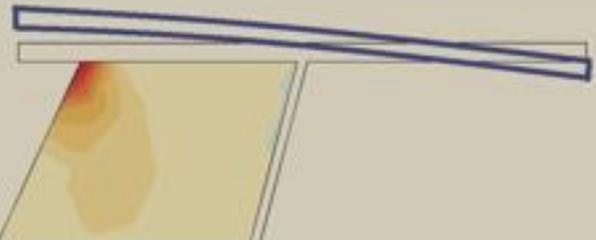
9

### DÉFORMATION DE LA SEMELLE SUPÉRIEURE DU CAISSON

sous charges excentrées sur le hourdis et concentration de contraintes à la liaison âme du raidisseur/semelle supérieure

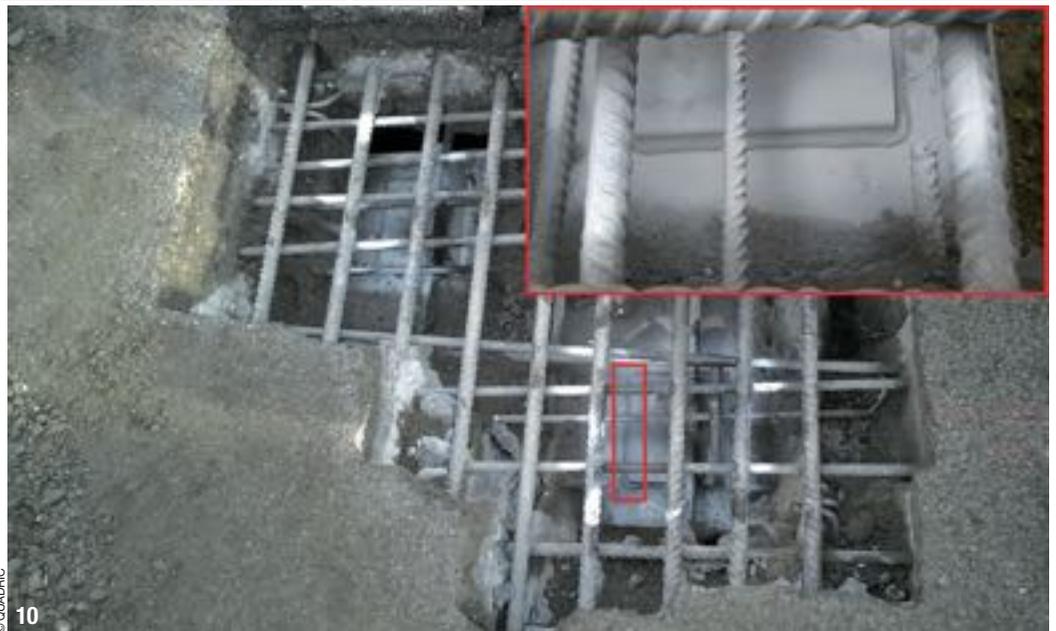
10

10- Opening of windows in the top slab and magnetic particle inspections on brackets.

d'exécution, absence de défauts dans les cordons de soudure (figure 9).

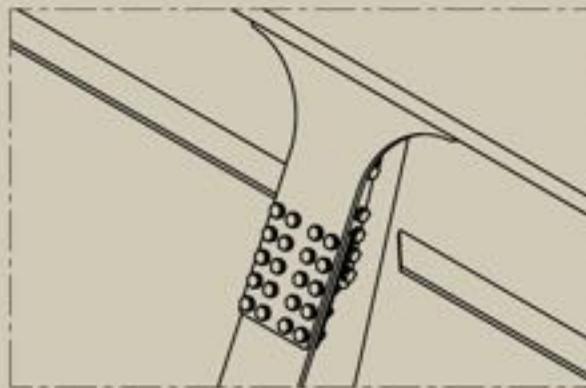
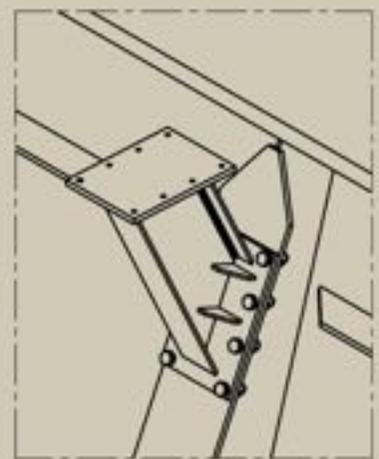
11

11- Strengthening prototypes.

que de la faisabilité, ont milité pour le choix du prototype n°2. Le prototype n°1, conçu pour reprendre les effets de distorsion, s'est révélé en effet beaucoup moins efficace vis-à-vis des effets très locaux de déformation de la semelle du caisson. Sa mise en œuvre a été rendue complexe par les variations de géométrie et les défauts de planéité des pièces existantes.

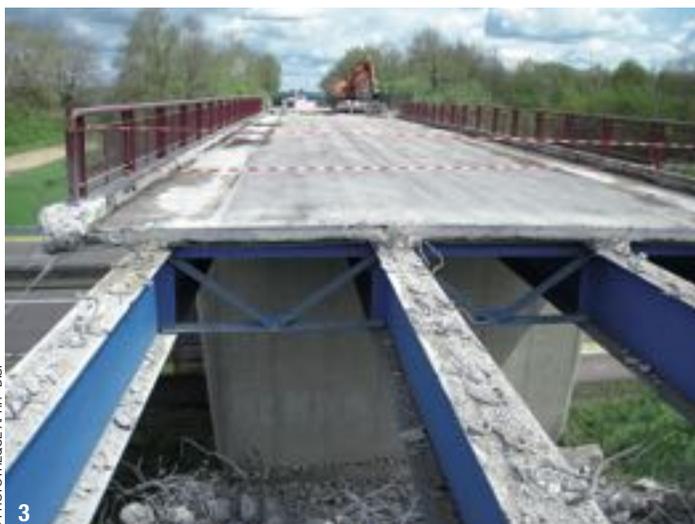
3

3- Demolition of superstructures and about 7 metres of top slab at the end plate level.

La première phase des travaux, réalisée sans grosse restriction de circulation de l'autoroute A6, a donc consisté à démolir l'ensemble des superstructures sur les ouvrages ainsi que les hourdis sur les travées de rive sur 7 m environ afin de réduire sensiblement les sollicitations dans les charpentes et de minimiser d'environ 40 % le poids total des ouvrages avant leur dépose (349 t au lieu de 590 t pour le PS208+133 et 250 t au lieu de 429 t pour le PS208+582) et donc le dimensionnement des plateformes automotrices nécessaires au portage.

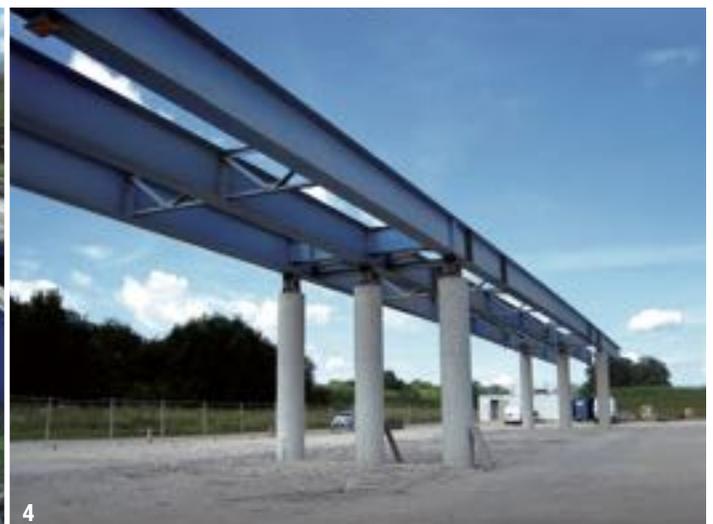
4

4- Structure of overpass 208+582 in its original configuration on the worksite area. Presence of reinforcements at bearing points (uprights and cross ties).

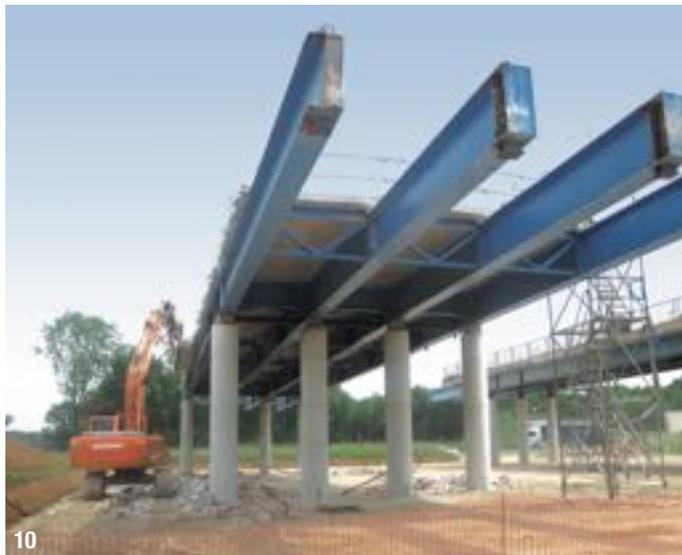
10  
© PHOTOTHÈQUE APRR - DISI

### 10- Grignotage des encorbellements.
