La revue technique des Travaux Publics

n° 860  
Avril 2009

## OUVRAGES D'ART

- Comment entretenir le patrimoine Génie civil vieillissant ?
- Les études de conception du pont haubané de la Madeleine à Nanterre
- LGV Rhin - Rhône. Viaducs de la Lizaine et des Epenottes
- Viaduc de Pont-à-Mousson. Remplacement de la précontrainte extérieure. Conception et réhabilitation
- La Réunion :
  - > Le viaduc de la Grande Ravine
  - > Le viaduc de Saint-François
  - > L'arc métallique de la ravine Fontaine. Conception et réalisation

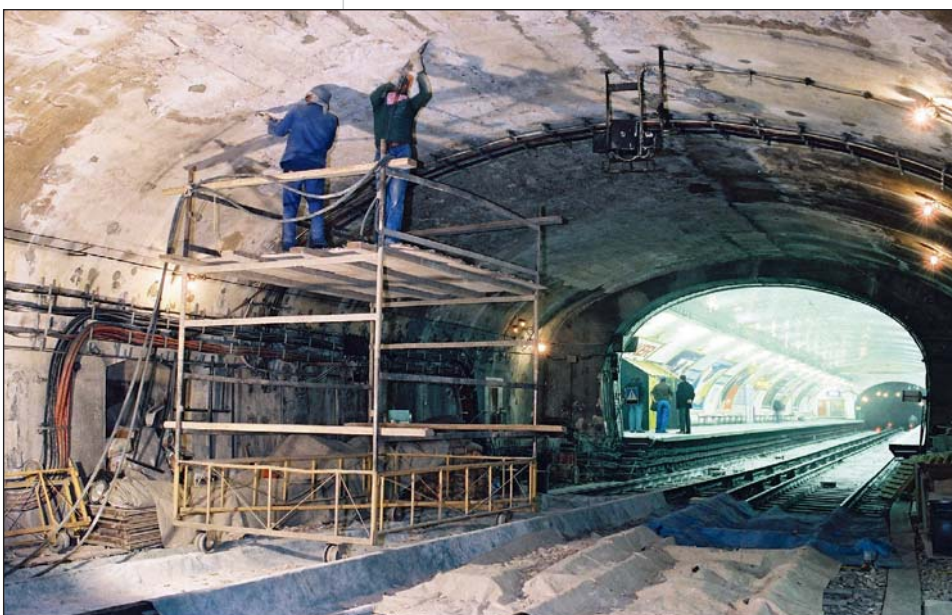
Photo 3

Remise en état de tunnel  
*Tunnel repair*

Sur les tunnels dans le métro, une grande campagne de travaux a été lancée il y a 35 ans pour prévenir les effets du pourrissement des bois de blindage et la dégradation des parties en maçonnerie, dûs au temps. Des injections de coulis de ciment sont donc effectuées pour régénérer les liants et assurer un collage terrain, permettant le bon fonctionnement en voûte de l'ouvrage. Ce programme de réhabilitation est renouvelé chaque année et s'est étendu aux couloirs d'accès.

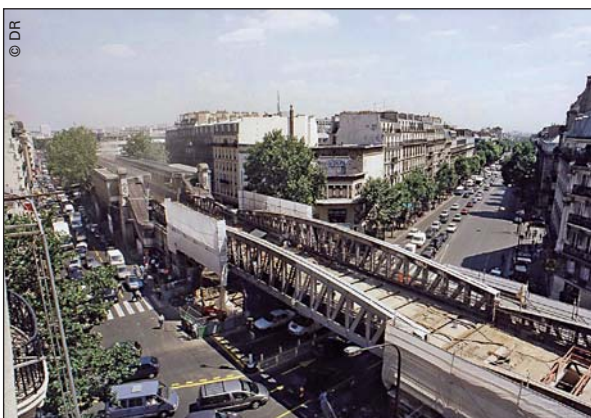
Photo 4

Travaux sur viaduc métallique  
*Works on steel viaduct*

Les travaux de rénovation sur les viaducs se font par tronçon tous les deux ans. Ce sont des travaux contraints dans le temps, car il faut arrêter l'exploitation sur une partie de la ligne pendant les deux mois d'été. L'objectif est de rénover un linéaire compris entre 600 m et 1 km. Il s'agit d'enlever la voie, le ballast, de refaire l'étanchéité et l'assainissement, des travaux de métallerie, et d'appliquer une protection anticorrosion sur des parties en métal. Cela permet de rendre l'ouvrage étanche pour 50 ans environ et à l'abri de la corrosion pour 20 à 25 ans.

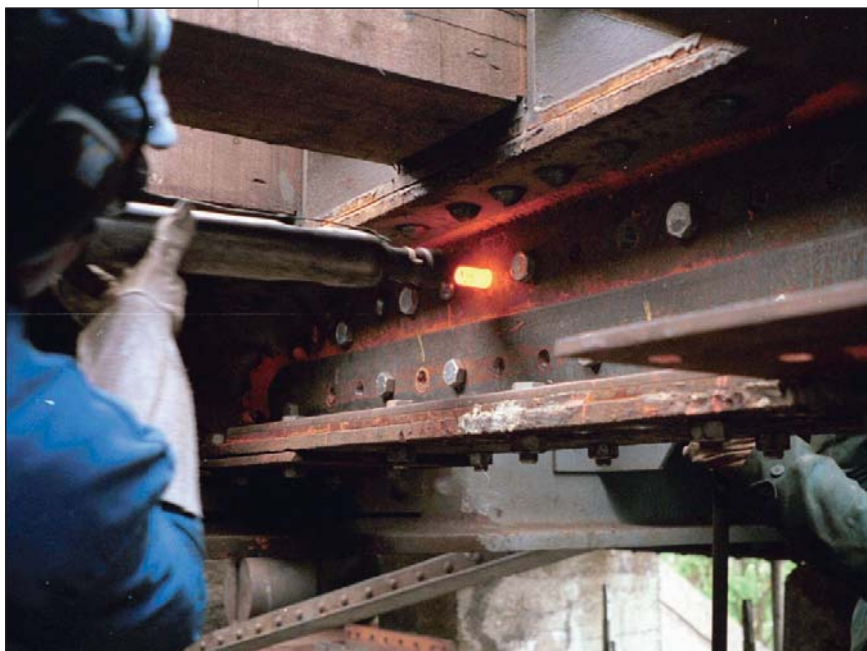
Photo 6

Pose de rivet à chaud  
Hot riveting

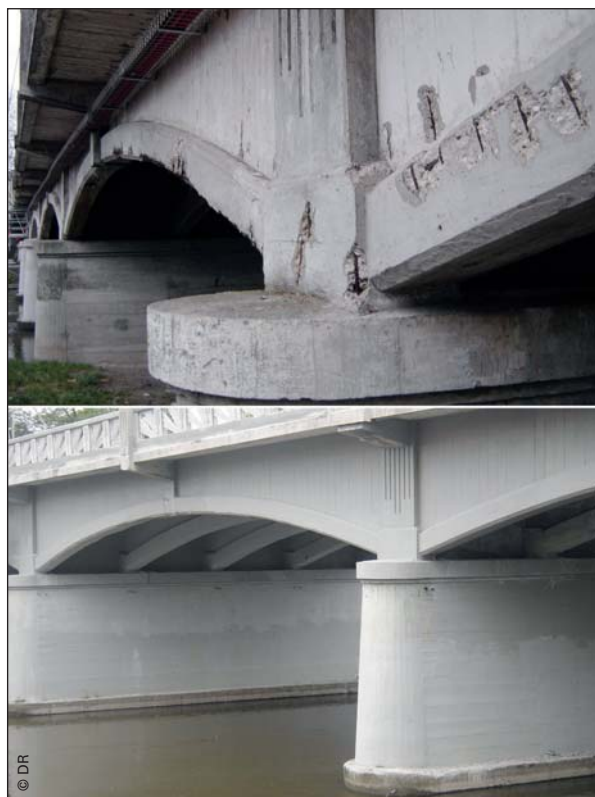
**Photo 7**  
Ouvrage avant et après travaux  
*Structure before and after works*

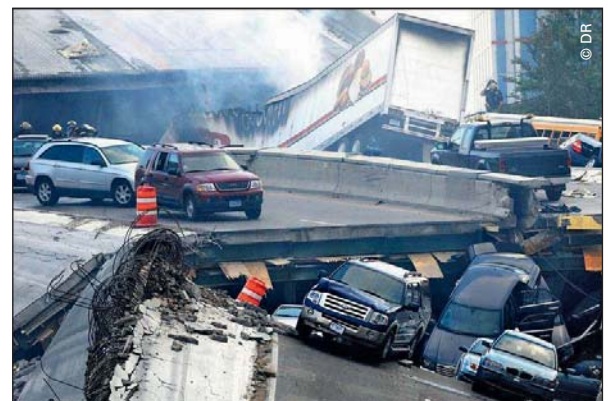
Photo 9  
 Minneapolis - Août 2007  
 Minneapolis - August 2007

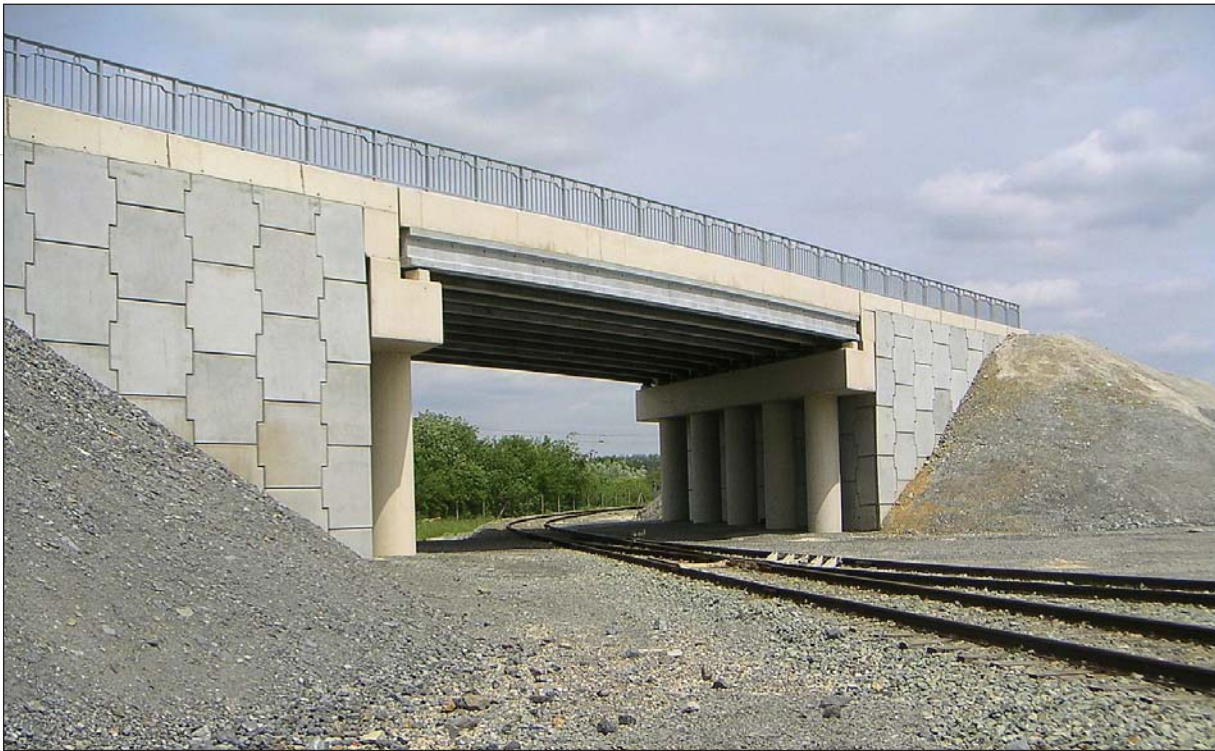
Photo 11  
 Poutres en BFUP -  
 Pont à Saint-Pierre-la-Cour  
 UHPFRC beams - Bridge  
 at Saint-Pierre-La-Cour

La résistance aux chocs des véhicules sur les poutres des ponts est un autre problème : les ouvrages sont sensibles aux chocs, et les poutres sont fragiles. Le BFUP pourrait éviter de les remplacer... Exemple : l'utilisation de BFUP pour le renforcement d'ouvrages de type VIPP comme le pont sur l'Huisne au Mans. La présence de la future ligne de tramway de la ville du Mans a

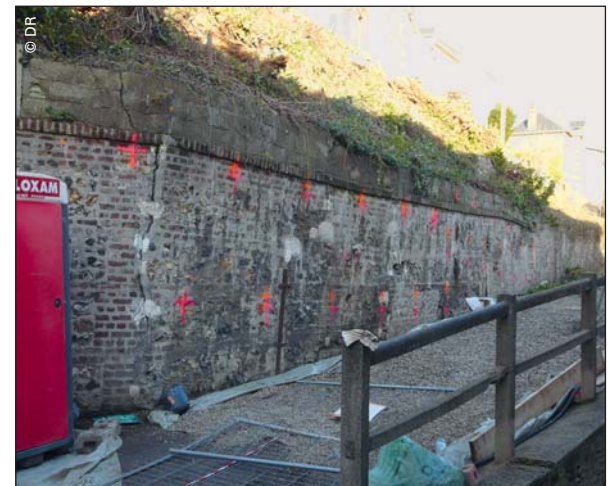
Photo 13

Avant...  
Before...

Ouest Acro réalise ici des travaux de confortement de soutènement et protection contre les glissements de talus sur la rue Beau Site au Havre. L'opération se découpe en plusieurs étapes : débroussaillage et abattage sur le talus, confortement par boulons d'ancrage, démontage du mur existant dans l'épaisseur, réalisation d'une paroi en béton projeté, parement brique, mise en œuvre dans la pente de terre végétale et d'une géogridde, ensemencement hydraulique, pose de garde-corps et rejointoiement. Les garde-corps sont mixtes métal/bois, et font aussi office de glissières de sécurité.

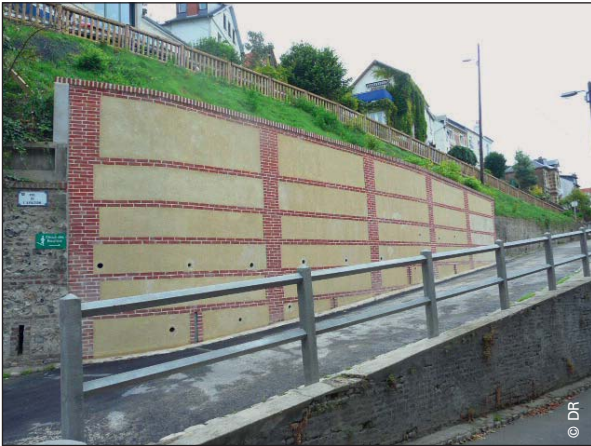
Photo 14

...Après confortement de talus par boulonnage  
 ...After slope consolidation by rockbolting

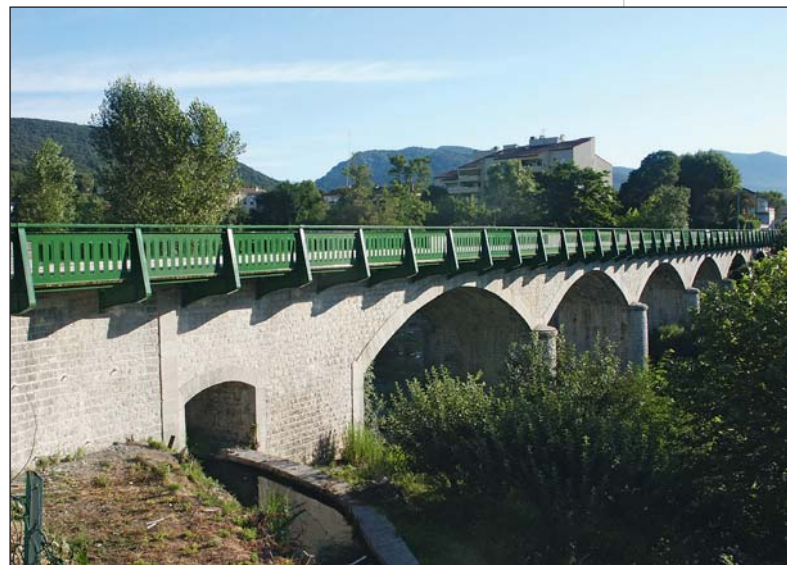
Photo 15

Pont sur l'Hérault à Ganges  
 Bridge over the Hérault at Ganges

La passerelle piétonne (platelage bois en pin sylvestre muni d'un dispositif antidérapant) repose sur des consoles métalliques, ancrées par des tirants (en barres précontraintes injectées au coulis de ciment) mis en place dans des surépaisseurs de la dalle, permettant une diffusion correcte des efforts dans le béton.

Les garde-corps existants ont été reconditionnés, puis remis en place sur le côté amont de l'ouvrage. L'étanchéité du tablier, les enrobés et les divers travaux de voirie ont par la suite été réalisés, et l'ouvrage rénové, s'intégrant parfaitement dans l'environnement, a été livré au Conseil général de l'Hérault.

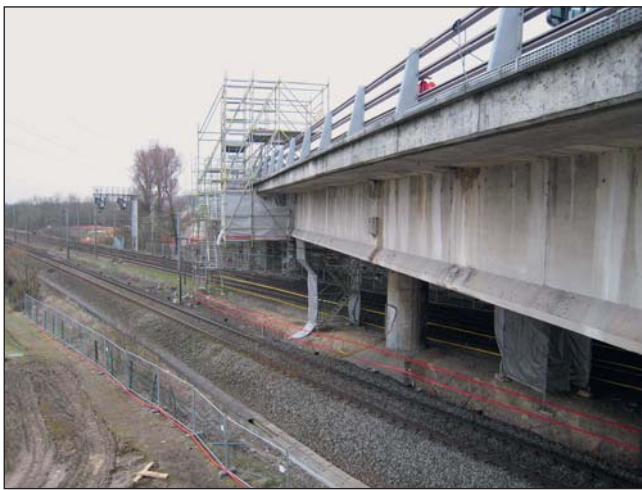
Photo 16  
Viaduc de la Mauldre  
La Mauldre viaduct

L'attelage des travées, le remplacement des appareils d'appui, l'étanchéité, les joints et les enrobés constituent les principaux travaux de réparation effectués sur cet ouvrage par basculement de circulation.

Composé de deux tabliers (15 m de largeur) de neuf travées indépendantes (de 30 m de portée), cet ouvrage de type VIIPP permet le franchissement de trois voies ferroviaires de la ligne Rouen-Paris et de la rivière la Mauldre par l'autoroute A13.

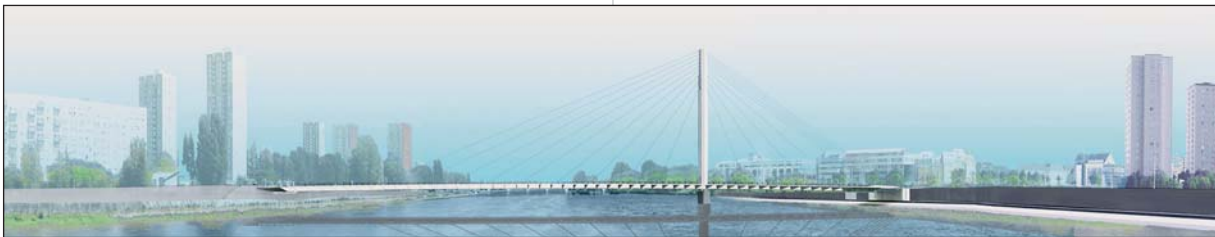
Figure 2

L'inscription dans le site

Le tablier, très fin, s'inscrit dans le paysage d'un jet comme un trait tendu entre les berges. L'axe vertical du pylône central passe par une pile unique en Loire.

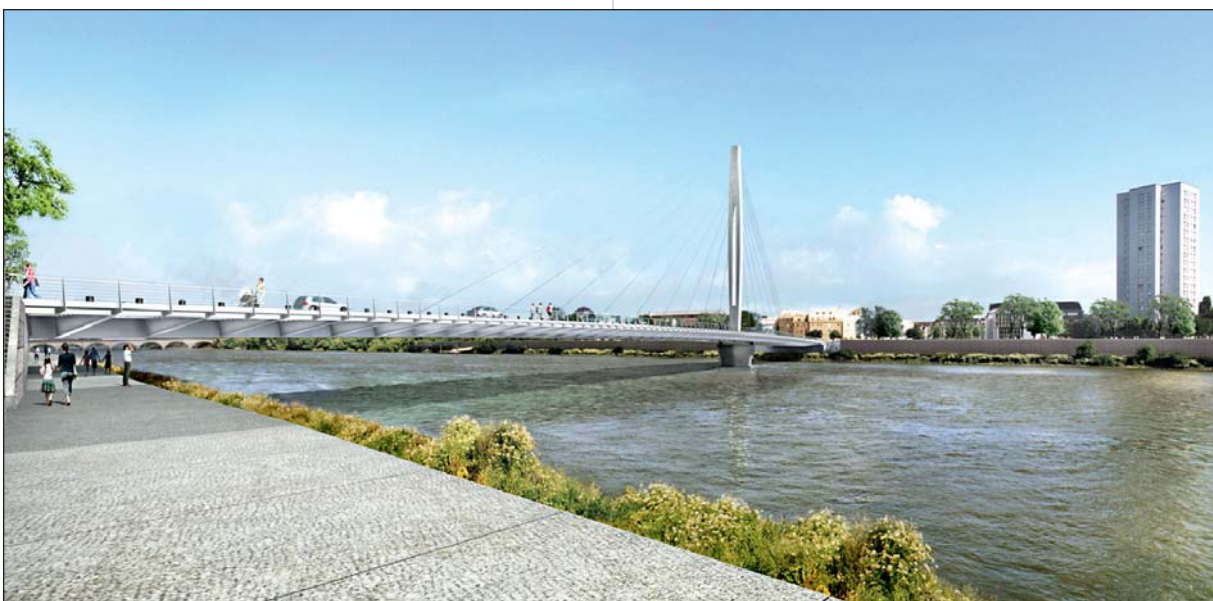
Figure 3

Vue depuis la rive nord

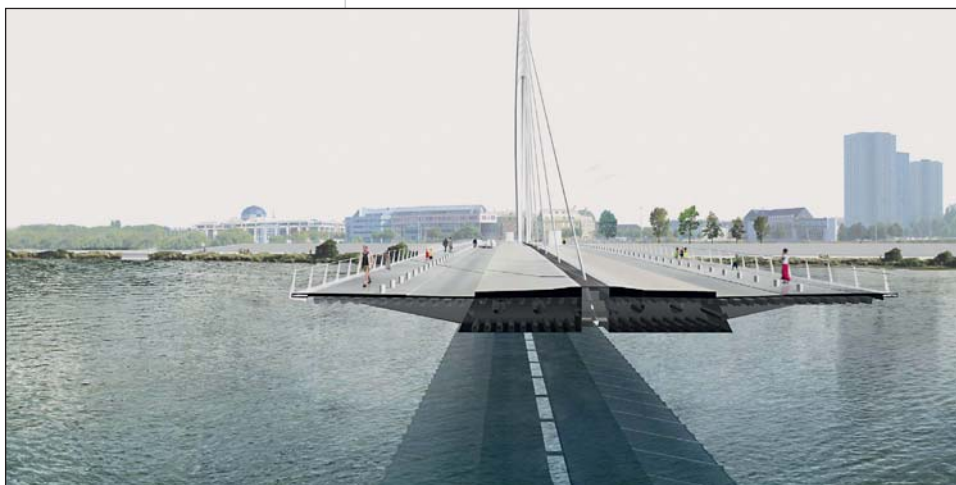
Figure 6

Une rue sur la Loire  
*A street on the Loire*

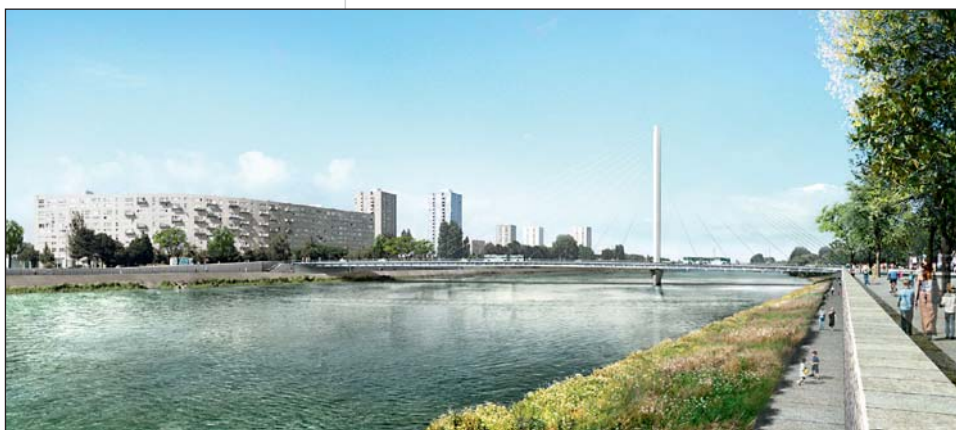
Figure 7

Vue depuis la rive gauche  
*View from the left bank*

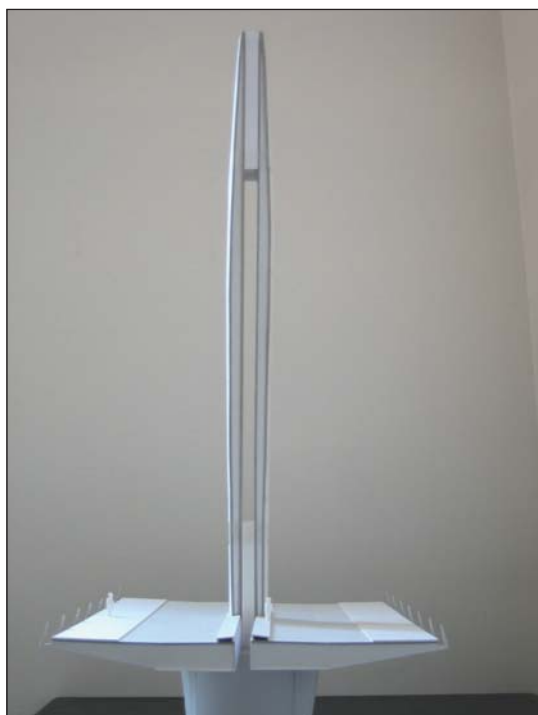
Photo 2

Maquette du pylône  
(atelier Barani)  
Model of the tower  
(Barani studio)

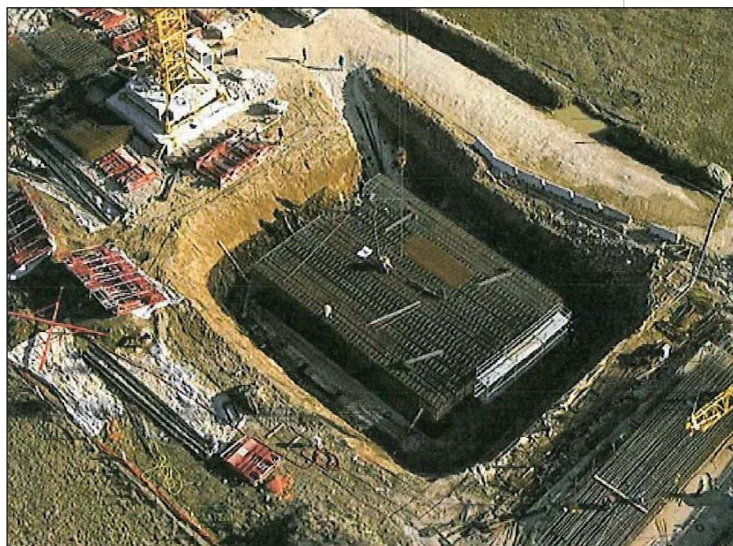
Photo 1

Ferrailage semelle P5  
(Lizaine)

Reinforcement of P5  
footing (Lizaine)

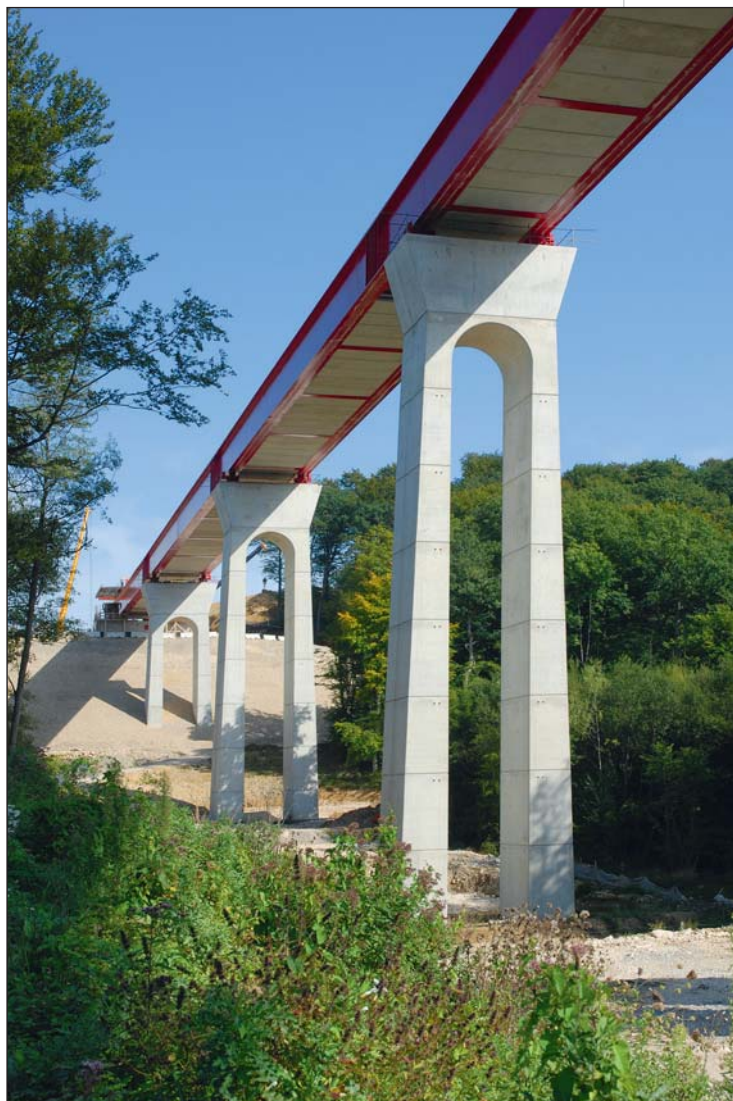
Photo 2

Pile type tronçon C  
Typical C section pier

Leur coffrage correspond à celui de la structure type du tronçon C (photo 2).

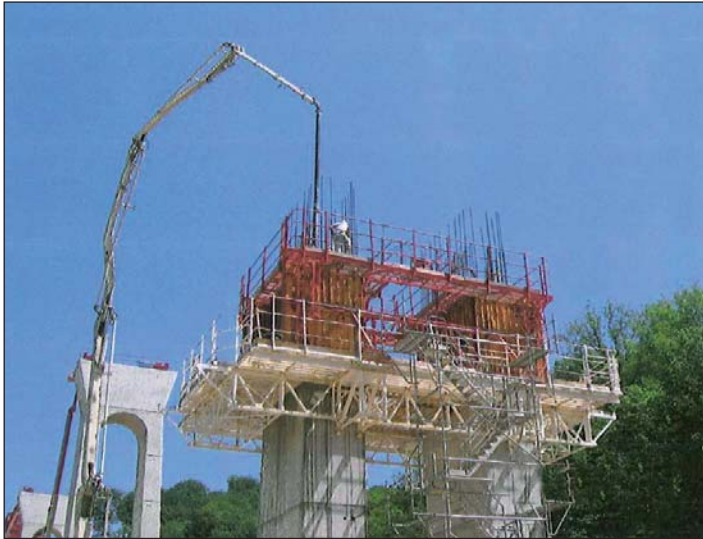
Photo 3

Levée courante  
d'une pile (Epenottes)  
*Standard concrete lift  
for a pier (Epenottes)*

- trois plates-formes;
- un ensemble de coffrages pour les levées courantes de la pile (photo 3);
- un ensemble de coffrages pour la tête de pile appelée « voûte » (photo 4);
- un ensemble de coffrages pour le chevêtre de pile (photo 5).

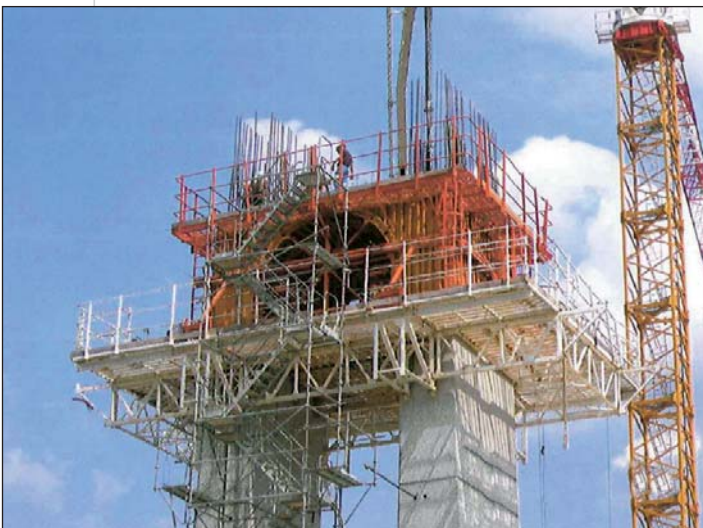
Photo 4

Ferraillage de la voûte  
P4 (Epenottes)  
*Reinforcement of P4  
arch (Epenottes)*

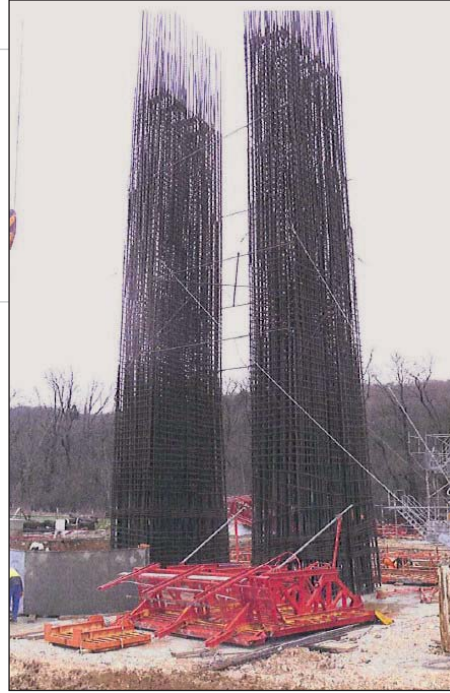
**Photo 6**  
Pose du second fût pile P6 (Lizaine)  
*Placing the second shaft of pier P6 (Lizaine)*

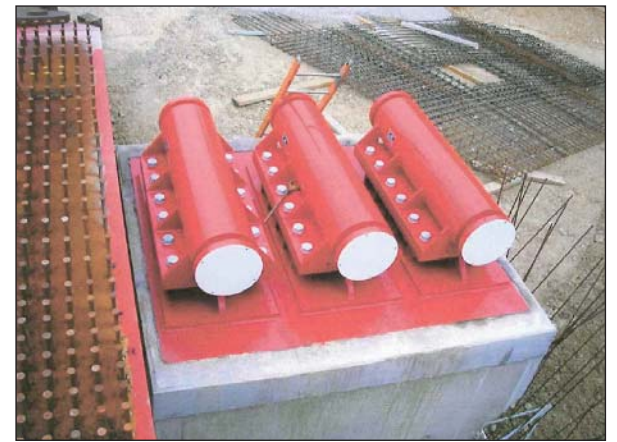
**Figure 12**  
Suppression  
des butées sismiques  
sur culées  
(Epenottes)  
*Elimination  
of seismic thrust  
stops on abutments  
(Epenottes)*

Le groupement a donc cherché à adapter les dispositions parasismiques et le schéma fonctionnel de l'ouvrage afin de diminuer les contraintes inhérentes liées à l'utilisation de butées antisismiques (figure 12).

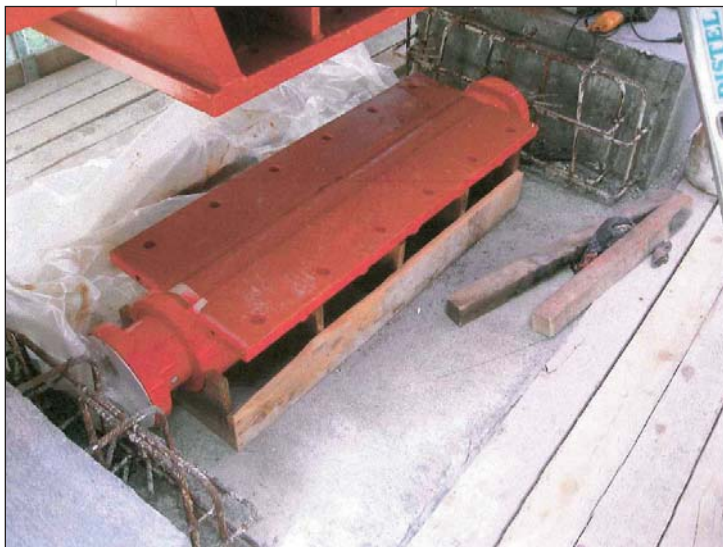
Photo 9

RAP transversaux  
sur culée C9  
(Epenottes)  
*Transverse  
preloaded spring  
shock absorbers  
on abutment C9  
(Epenottes)*

Sur l'ensemble des appuis pour la reprise des efforts transversaux : principe similaire à celui mis en œuvre sur le viaduc de Saint-André, construit sous maîtrise d'œuvre Setec. Il consiste à remplacer, en tête de tous les appuis, la butée métallique par un ressort pré-contraint placé selon l'axe transversal de l'ouvrage, ce qui permet de réaliser un point fixe transversal en service, un déplacement amorti transversal sous séisme, et un recentrage de l'ouvrage après séisme.

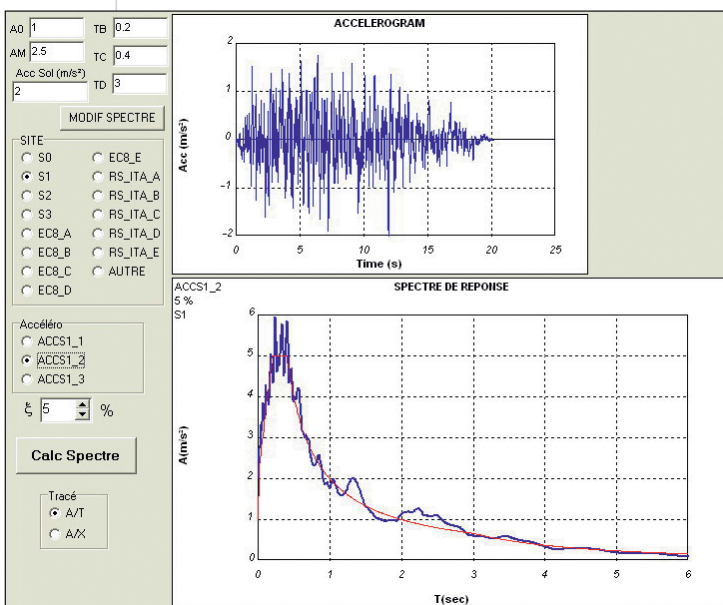
**Figure 13**  
Accélérogramme  
et spectre  
de réponse  
(Epenottes)  
*Time history and  
response spectrum  
(Epenottes)*

L'analyse sismique est menée à l'aide d'un calcul par pas de temps, établi à partir de trois accélérogrammes artificiels construits et calés par rapport au spectre de calcul en zone Ib ( $a_n = 2 \text{ m/s}^2$ ) et au site S1, dans les conditions définies par les guides AFPS.

La validation de ces accélérogrammes est effectuée en comparant leurs spectres de réponses avec les spectres théoriques de calcul correspondant à un amortissement de 5 % (figure 13).

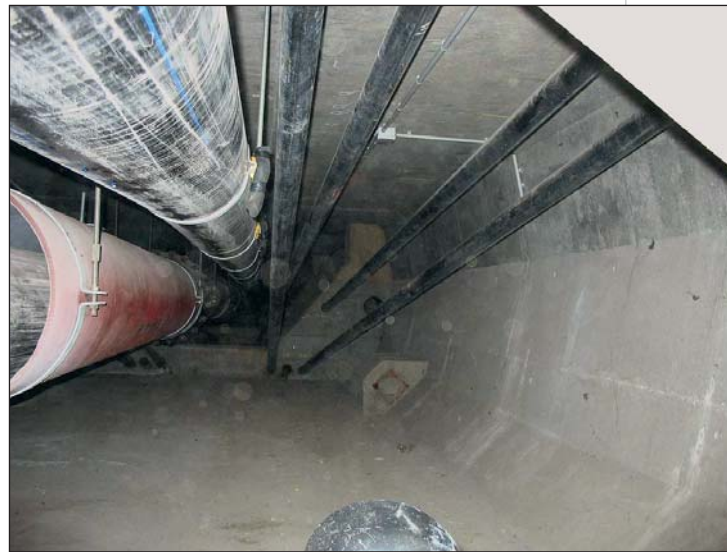
Photo 3

Intérieur du caisson montrant le tracé des câbles et la présence des deux canalisations  
*Inside of the box girder showing the layout of the cables and the presence of the two ducts*

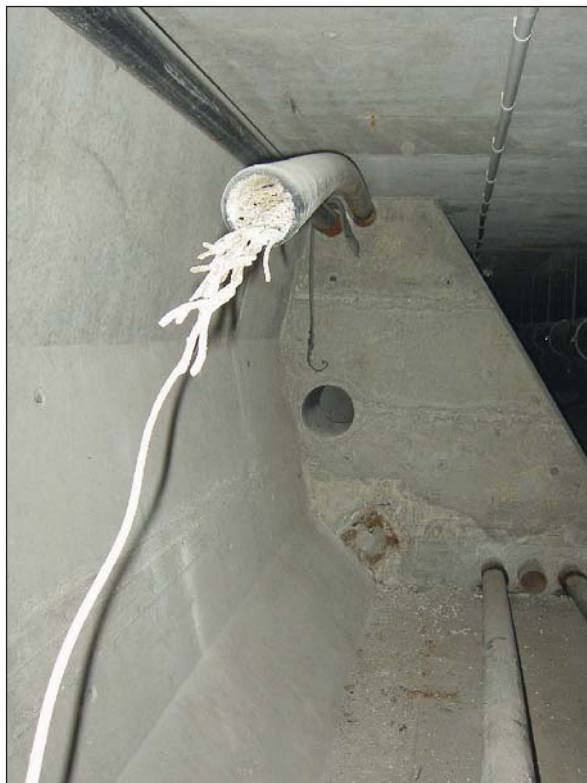
**Photo 4**  
Rupture du câble 39A découverte en mars 2005  
*Failure of cable 39A discovered in March 2005*

La rupture du câble extérieur a été observée en mars 2005 pendant une visite d'inspection du viaduc. Cette visite de « routine » visait à vérifier la position des appareils d'appui à pot glissants par temps froid. La date exacte de la rupture, comprise entre l'inspection

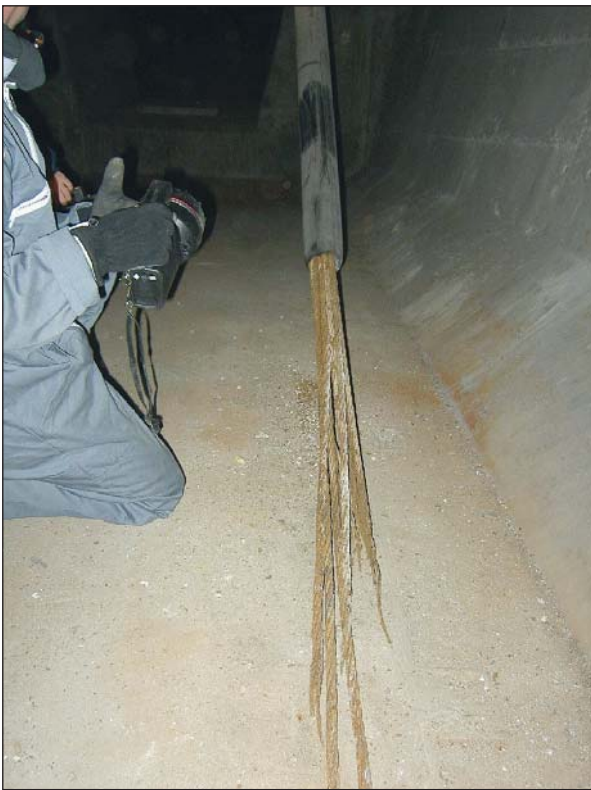
Photo 5

Rupture du câble 39A découverte en mars 2005  
 Failure of cable 39A discovered in March 2005

- la section de rupture est située à proximité de l'ancrage sur la pile P4, en partie haute ;
- une corrosion avancée des fils constitutifs des torons, sur le câble rompu ;
- absence de coulis d'injection au niveau de la rupture sur une certaine longueur, en partie haute de la déviation.

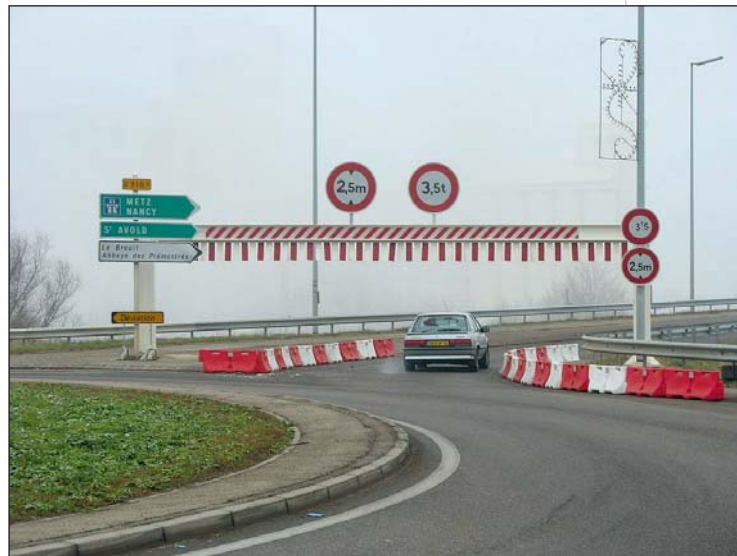
Photo 6

Portique-gabarit pour limitation de la circulation à 3,5 t mis en place avant le chantier  
 Gauged portal structure to limit traffic to 3.5-tonne gauge set up before the works

- la limitation de la circulation à 3,5 t moyennant la mise en œuvre de portiques-gabarits aux extrémités de l'ouvrage avec mise en place d'une déviation poids lourds (photos 6 et 7) ;
- l'interdiction d'accès à l'intérieur du caisson à toute personne (sauf cas de force majeure pour les réseaux situés dans le caisson...). Les visites nécessitées par l'expertise, interdites par temps de grand froid, seront réduites en nombre et en durée au strict minimum ;
- la demande d'assistance technique du CETE de l'Est et du Sétra afin d'évaluer rapidement les conséquences de cette rupture, d'analyser les causes et de préciser les mesures immédiates de précaution.

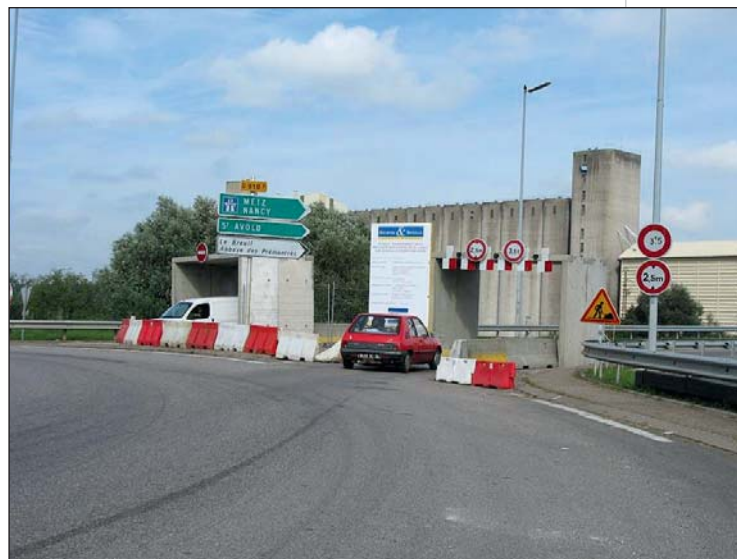
Photo 7

Portique-gabarit pour limitation de la circulation à 3,5 t mis en place pour le chantier  
 Gauged portal structure to limit traffic to 3.5-tonne gauge set up for the works

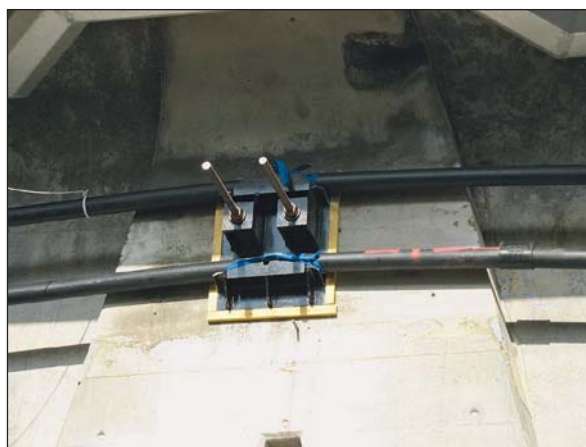
Photo 3

Déviateur sur pile  
Deviator on pier

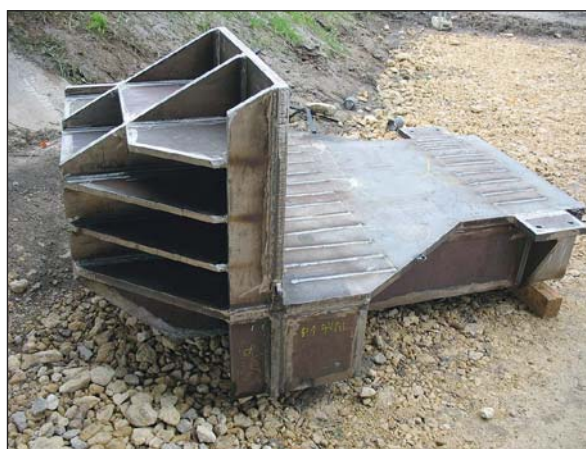
Photo 4

Pièce d'ancrage  
Anchoring part

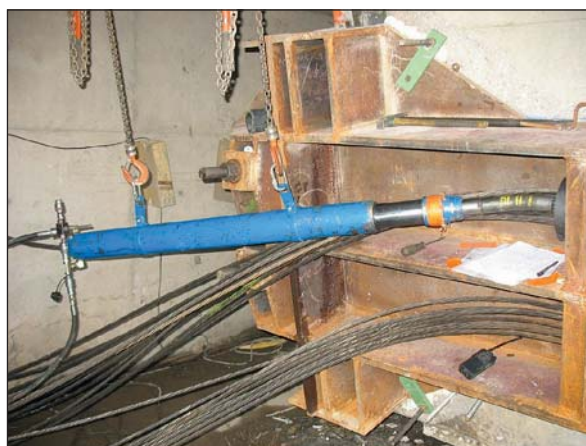
Photo 5

Mise en tension de la précontrainte provisoire à l'aide d'un vérin monotoron équipé d'un nez courbe  
Tensioning of the temporary prestressing by a monotoron jack fitted with a curved nose

Finalement, la solution retenue a consisté à préfabriquer sur les bandes d'arrêt de la RD 910b, les quatre câbles de 415 m et à les enfiler dans les gaines provisoires (mises en place sur les déviateurs sur piles), en traversant le garde-grève de la culée C8 par un carottage réalisé préalablement. Cette opération s'est faite à l'aide d'un vérin monotoron Freyssinet SC2 de course 1 000 mm (photo 5).

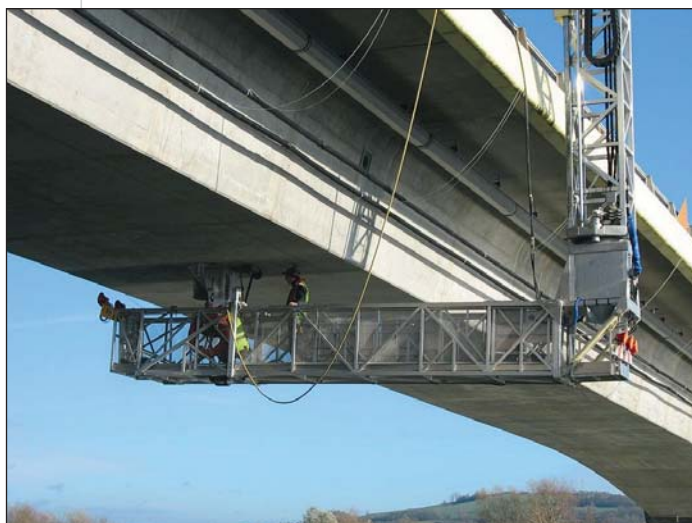
Photo 8

Robot de coupe des câbles avec la caméra de guidage de l'outil  
*Cable cutting robot with the tool guidance camera*

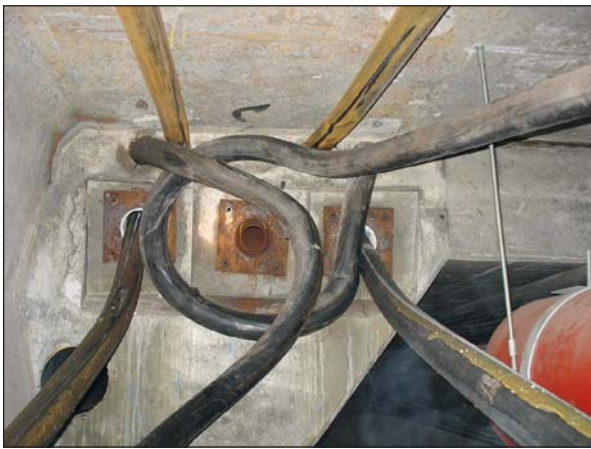
Photo 9

Déplacement gêné des câbles au travers d'une entretoise dont le tube déviateur était rempli de coulis

Avant l'ouverture aux équipes d'évacuation une visite de mise en sécurité a été effectuée. Elle avait pour objet d'identifier les zones potentiellement dangereuses où les câbles présentaient des déformations gênées par des blocages à travers les tubes déviateurs et laissaient craindre des tensions résiduelles (photo 9).

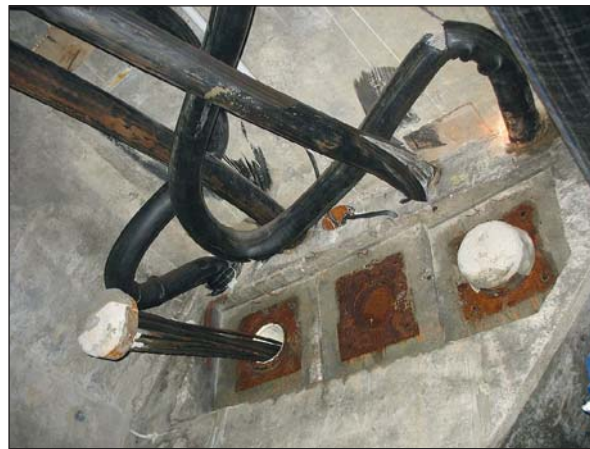
Photo 10

Zone potentiellement dangereuse – Tension résiduelle dans les câbles coincés au travers d'une entretoise

*Potentially hazardous area – Residual tension in the cables caught in a cross tie*

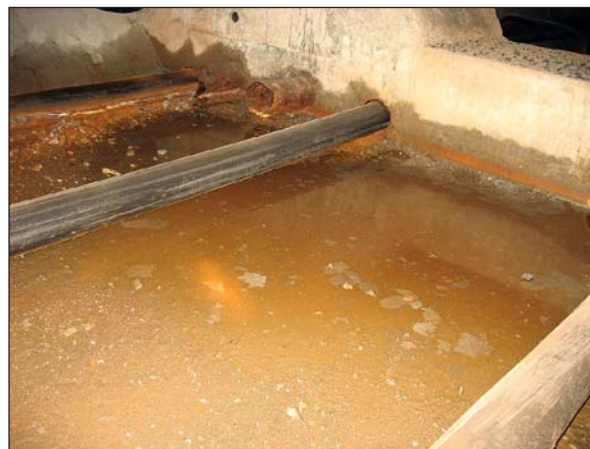
Photo 11

Présence d'eau de couleur rouille contenue dans une gaine non injectée localement

*Rust-coloured water contained in a duct not grouted locally*

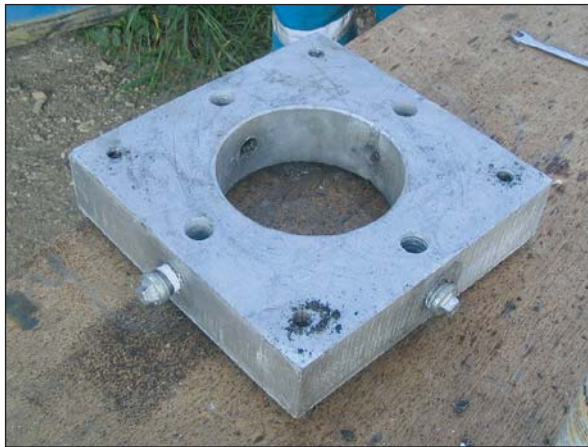
Photo 13

Pièce d'adaptation du système  
de précontrainte K existant  
à la construction au système C  
mis en œuvre lors du  
remplacement des câbles  
*Part adapting the existing K  
prestressing system  
to construction of the C system  
employed when replacing  
the cables*

Concernant la mise en œuvre du nouveau système de précontrainte Freyssinet de type C, une adaptation au système en place de type K a été rendue nécessaire. En effet, le système K est constitué au droit des ancrages de plaques d'appui avec trompettes noyées dans le béton. Le trou de passage du faisceau de torons est de 190 mm en entrée. L'ancrage du système C a un diamètre de 185 mm. L'adaptation proposée a consisté à intercaler, entre la plaque K existante et l'ancrage C, une plaque d'appui intermédiaire carrée de 350 mm de côté, 60 mm d'épaisseur, en acier S355, avec un trou de passage du faisceau de torons réduit à un diamètre correspondant au diamètre de la gamme C. Le centrage de la plaque a été assuré par trois ergots à 120° en appui dans le trou de la plaque existante (photo 13).

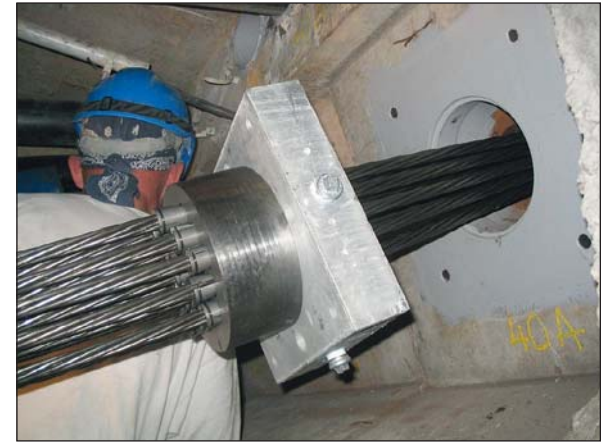
Photo 14

Mise en œuvre des pièces d'adaptation K/C  
*Installation of K/C adapting part*

d'appui que sur le chantier. La plaque a été mise sous presse, intercalée entre une plaque de dimensions identiques aux plaques 19K15 existantes dans l'ouvrage, y compris trou central et peinture anticorrosion, et un ancrage 19C15. Une mesure continue des déformations de la plaque d'adaptation a été réalisée en partie centrale et en périphérie, jusqu'à un effort maxi de 100 % de Frg d'un câble 19C15 soit 5300 kN, représentant un effort de 26 % supérieur à l'effort maximum prévu sur le chantier (4207 kN) (photo 14).

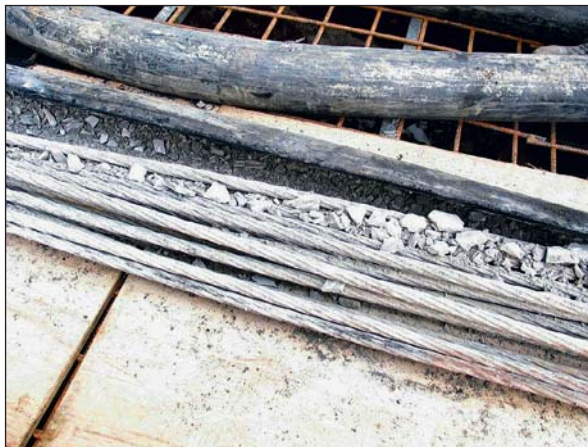
Photo 18

Coulis transformé en pâte  
blanche de consistance  
semblable à de la craie  
*Grout converted into white paste  
of consistency similar to chalk*

- sur le coulis :
  - > présence de caniveaux, traduisant des circulations d'eau de ressuage,
  - > bullages,
  - > différences de teintes,
  - > traces de laitance et de pâte blanche (photos 18 et 19).
- sur les torons :
  - > traces d'oxydation,
  - > piquûres,
  - > corrosion,
  - > corrosion avec réduction de section de fils,
  - > ruptures de fils (photos 20, 21 et 22).

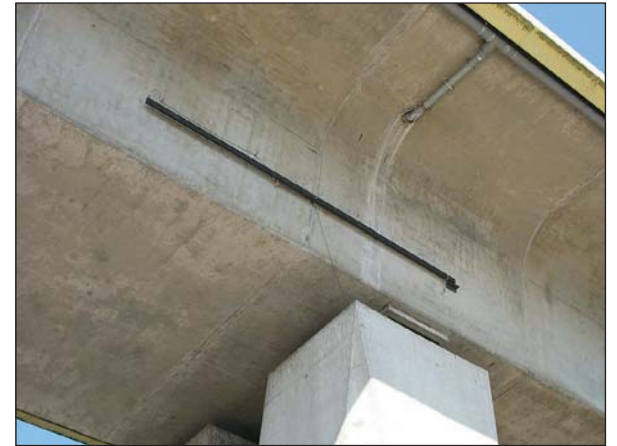
Photo 17

Courburemètre placé au droit de la pile P3  
*Curvature meter positioned at the level of pier P3*

Afin de contrôler le comportement du caisson pendant les différentes phases de remplacement des câbles et valider l'efficacité de la réparation, deux sections situées en milieu des travées 2 et 3 et la section sur la pile P3 ont été équipées de « courburemètres ». De plus, la section au milieu de la travée 2 a également été équipée de six jauges d'extensométrie (photo 17).

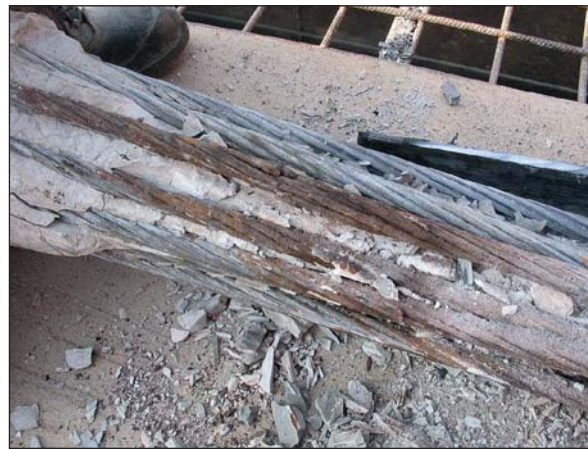
Photo 20

Corrosion avancée au niveau d'une tête d'ancrage avec rupture de fils  
*Advanced corrosion at the level of an anchor head with wire failure*

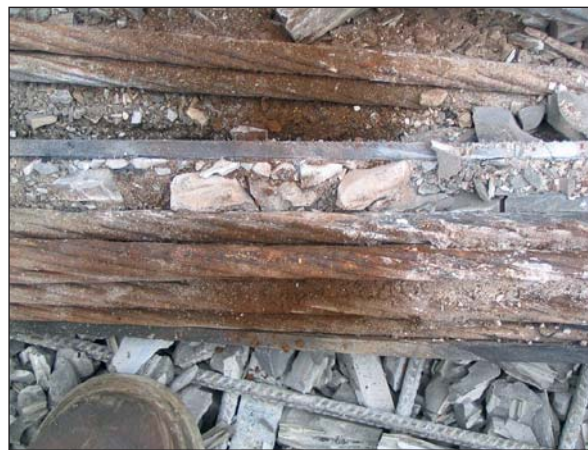
Photo 21

Forte oxydation des torons  
*Significant strand oxidation*

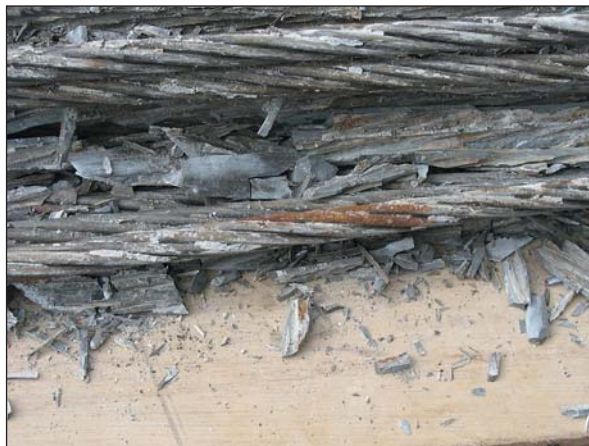
Photo 22

Piqûres localisées sur torons pourtant correctement injectés

*Localised pitting corrosion on strands despite correct cement-grouting*

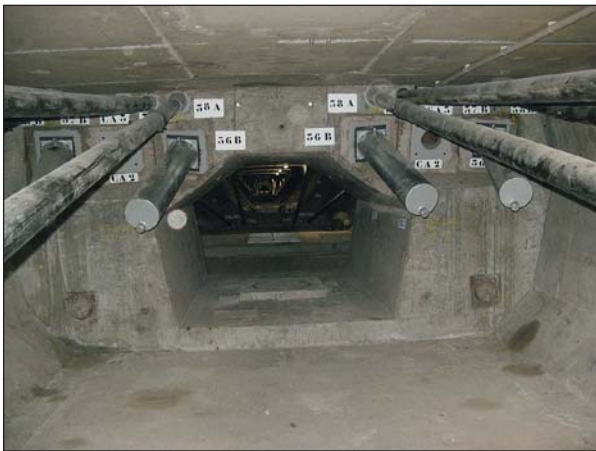
Photo 23

Vue intérieure du caisson après réparation. Ancrages équipés de capots longs

Interior view of the box girder after repair. Anchors fitted with long covers

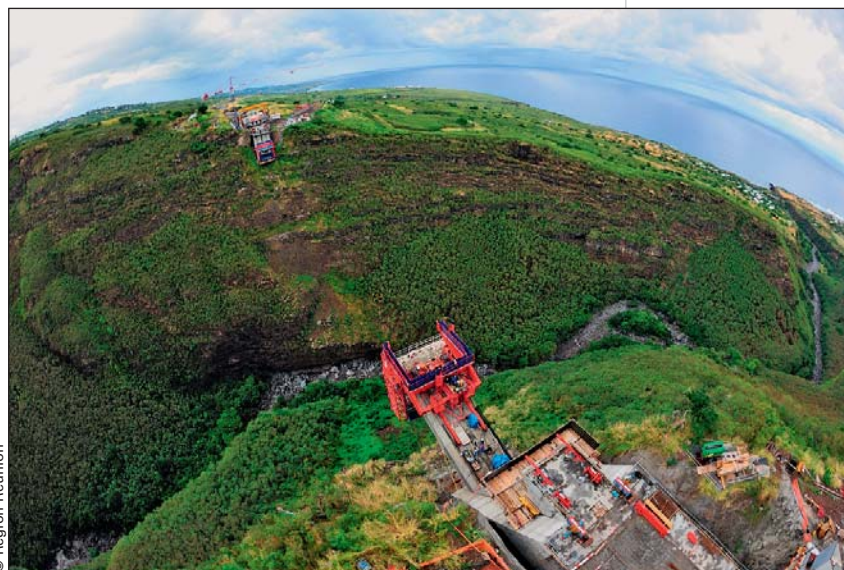
Photo 2  
Vue générale pendant la réalisation des bracons  
General view during execution of stays

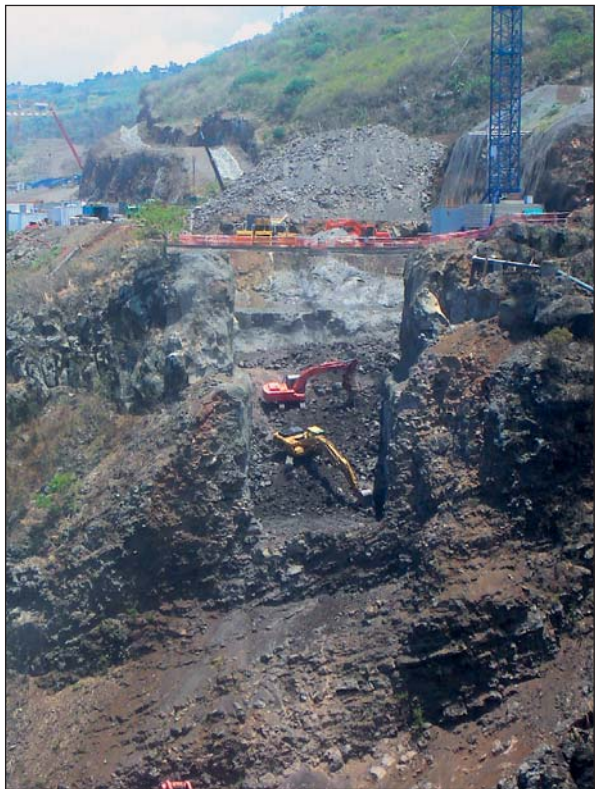
Photo 3

Terrassements phase 3

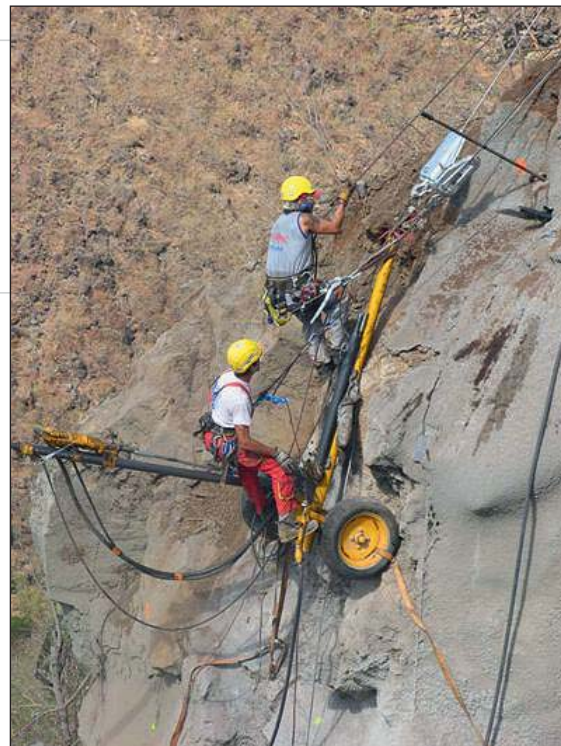
Photo 4

Travaux acrobatiques sur flancs de ravine

Le phasage de réalisation s'est fait par passes successives de 2 m, hauteur imposée par la nature très hétérogène des terrains rencontrés. À chaque passe, des confortements des parois ont été nécessaires. Ils ont été réalisés par un cloutage général tous les 5 m<sup>2</sup> en moyenne, constitué de barres HA 20 mm forées, d'un grillage de protection et d'un voile en béton projeté de 15 cm d'épaisseur (photo 3). Lors de ces travaux il a fallu procéder à des purges et confortements des flancs de la ravine pour sécuriser la falaise au droit de l'ouvrage (photo 4).

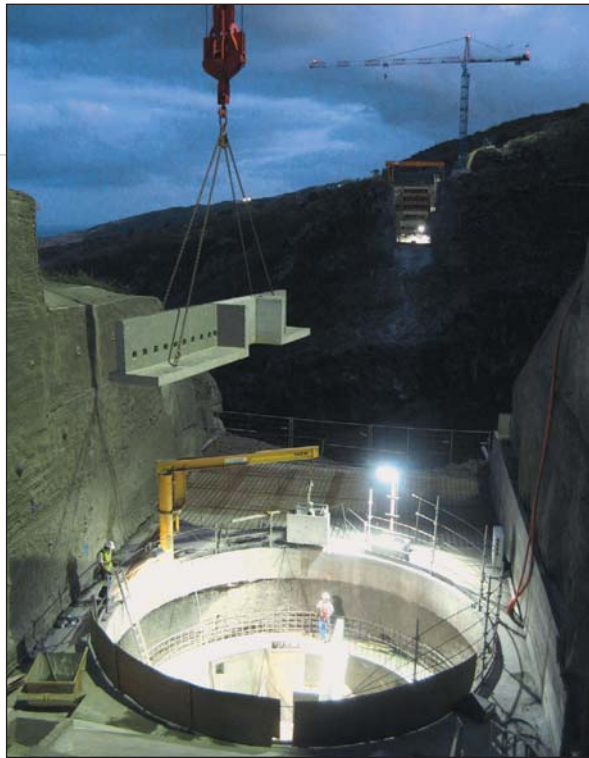
Photo 5

Réalisation de la tête de puits  
Execution of the shaft head

Le puits a été creusé à la mini-pelle par passes de 2 m de profondeur en moyenne, tous les 2 jours, et qui ont nécessité également les mêmes confortements des parois que pour la structure.

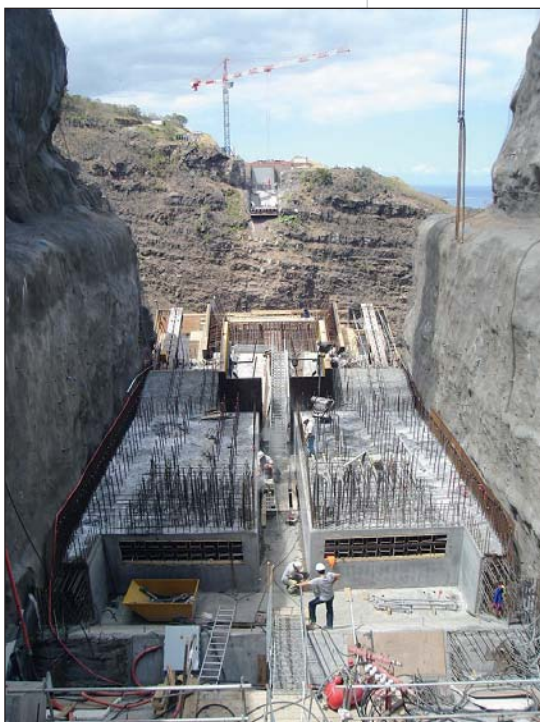
Photo 6

Réalisation masse centrale  
Execution of the central mass

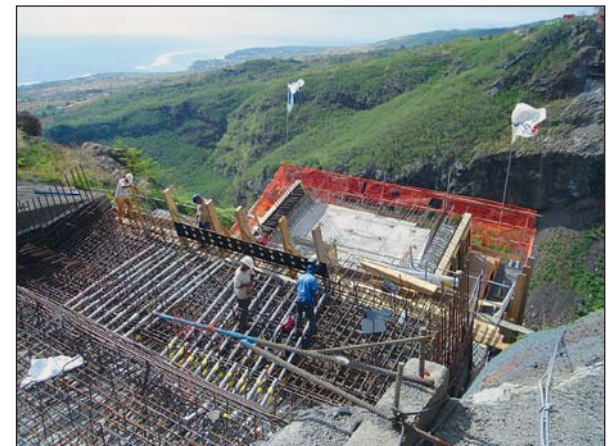
Photo 7

Enracinement du bracon  
Embedding the stay

Cette structure (voiles latéraux de 0,80 m d'épaisseur et un voile transversal incliné), a été réalisée avec un outil Doka formant un H par levées de 3,00 m (photos 7 et 8).
