La revue technique des Travaux Publics

n° 860  
Avril 2009

## OUVRAGES D'ART

- Comment entretenir le patrimoine Génie civil vieillissant ?
- Les études de conception du pont haubané de la Madeleine à Nanterre
- LGV Rhin - Rhône. Viaducs de la Lizaine et des Epenottes
- Viaduc de Pont-à-Mousson. Remplacement de la précontrainte extérieure. Conception et réhabilitation
- La Réunion :
  - > Le viaduc de la Grande Ravine
  - > Le viaduc de Saint-François
  - > L'arc métallique de la ravine Fontaine. Conception et réalisation

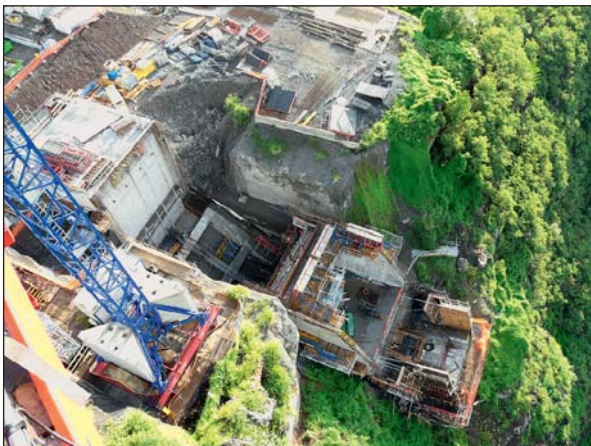
Photo 8

Vue générale de la culée rive gauche en construction  
*General view of the left-bank abutment undergoing construction*

Cette structure (voiles latéraux de 0,80 m d'épaisseur et un voile transversal incliné), a été réalisée avec un outil Doka formant un H par levées de 3,00 m (photos 7 et 8).

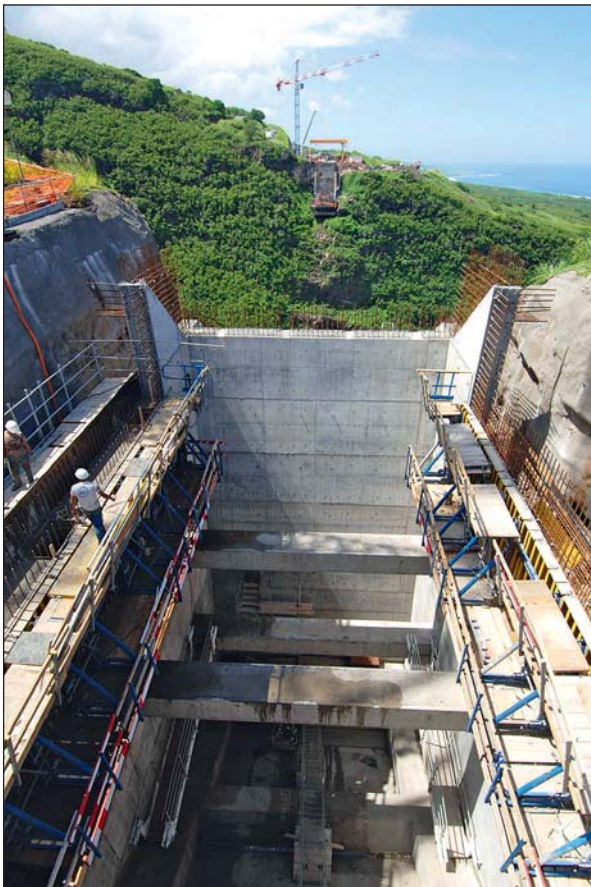
Photo 9

Réalisation du glacis de la culée  
*Execution of the abutment slope*

qués servant de coffrages perdus en face arrière, et de banches Doka type barrage pour le coffrage incliné du parement extérieur (photo 9).

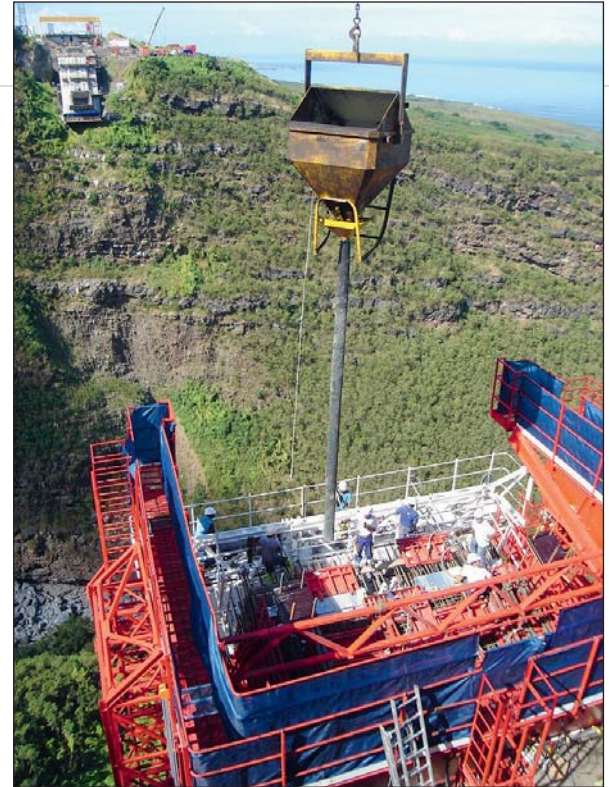
Photo 13

Bétonnage du voussoir V1  
Concreting of segment V1

frage fermé, celle-ci a été assurée par l'incorporation dans un ferrailage dense ( $280 \text{ kg/m}^3$ ) de chaînages permettant le cheminement des manches de bétonnage jusqu'en fond de coffrage ainsi que la vibration à l'aide de vibreurs cannes de 4 m depuis le masque avant des voussoirs (photos 13 et 14).

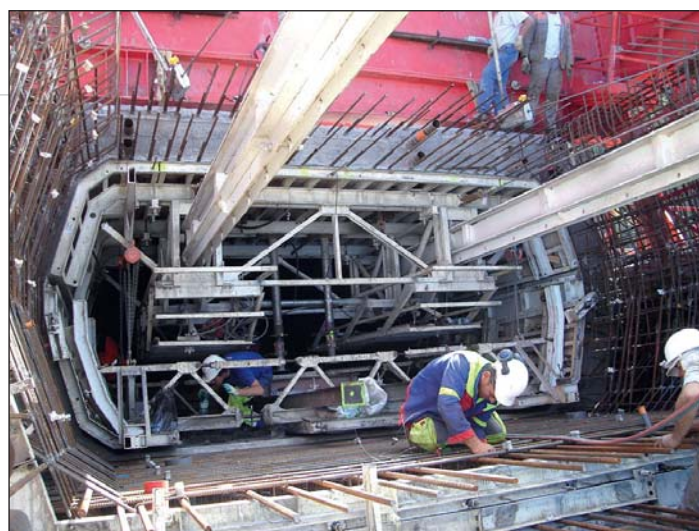
Photo 14  
Ferrailage  
du voussoir d'about  
*Reinforcement of end  
segment*

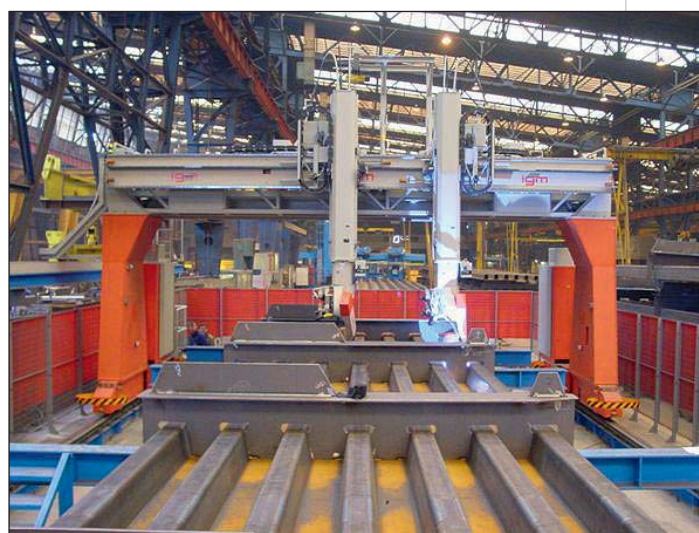
Photo 15  
Soudage des entretoises  
en usine  
*Welding of cross ties  
in factory*

Le tablier métallique a été fabriqué intégralement à l'usine Eiffel de Lauterbourg (Alsace). Au total, ce sont environ 300 éléments indépendants qui ont été expédiés au chantier pour y être assemblés. Dans un premier temps, les tôles brutes ont été livrées à l'usine pour y être débitées, soudées et raidies par le soudage d'augets et de cadres d'entretoisement. Tout comme ceux de son grand frère, le viaduc de Millau, l'intégralité des platelages constituant le tablier métallique ont été soudés à l'aide de robots développés par Eiffel, suivant le procédé de soudage automatique sous flux (photo 15).

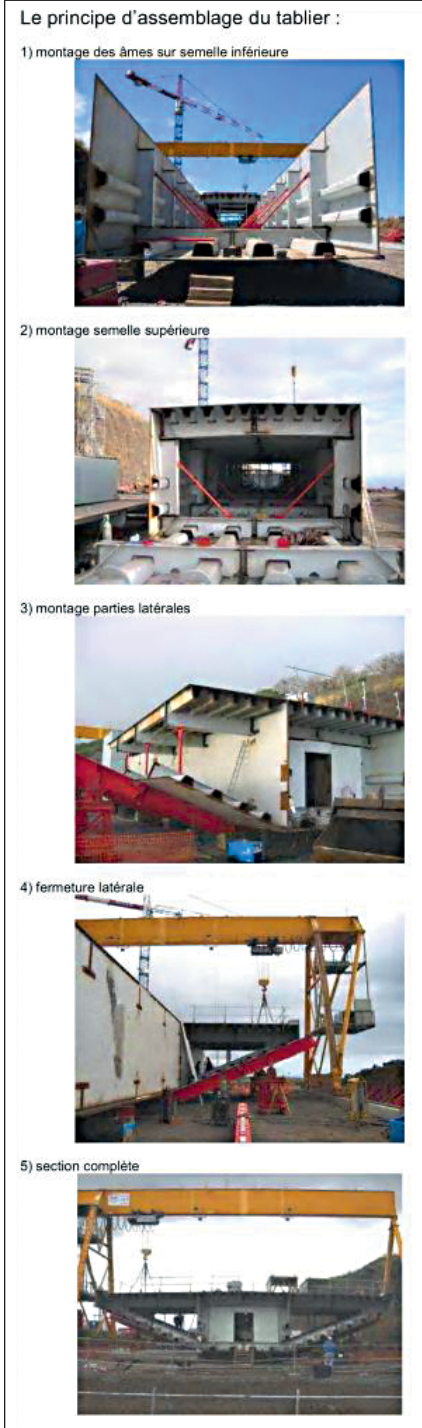
Photo 16

Assemblage sur site des éléments de tablier  
*Assembly of deck members on site*

Chaque section d'ouvrage comprend 12 éléments et contrairement au chantier du viaduc de Millau, les caissons centraux ont été livrés ici en panneaux indépendants. Il a donc fallu d'abord assembler ce caisson, véritable colonne vertébrale du tablier, sur lequel les parties latérales étaient assemblées puis soudées (photo 16). Tout ceci représentant un travail particulièrement important.

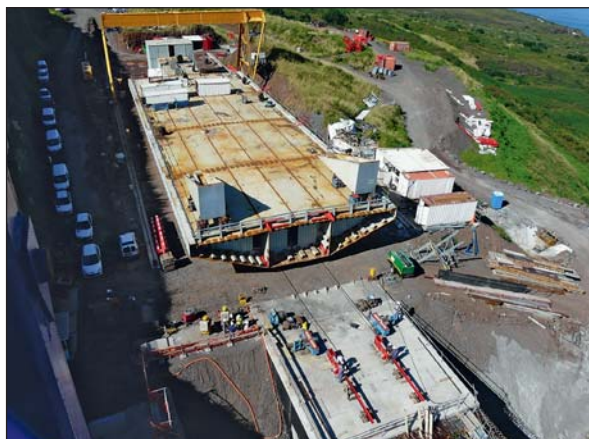
Photo 17

Lançage L1 en rive gauche  
*Launching L1 on the left bank*

Pour ces lancements, le dispositif de traction de l'ouvrage était constitué d'une série de barres type Mac Alloy manchonnées les unes aux autres, accrochées à l'arrière de l'ouvrage d'une part, et passant au travers d'un vérin annulaire ancré sur la culée à son autre extrémité. Ce dispositif nous permettait de mobiliser un effort de traction de 180 t par culée, l'effort théorique maximum de traction s'élevant à 143 t lors du lancement final. Au fil des courses, par pas de 50 cm, l'ouvrage était donc tiré vers la ravine, la retenue de l'ouvrage étant assurée par des treuils à câbles (photo 17).

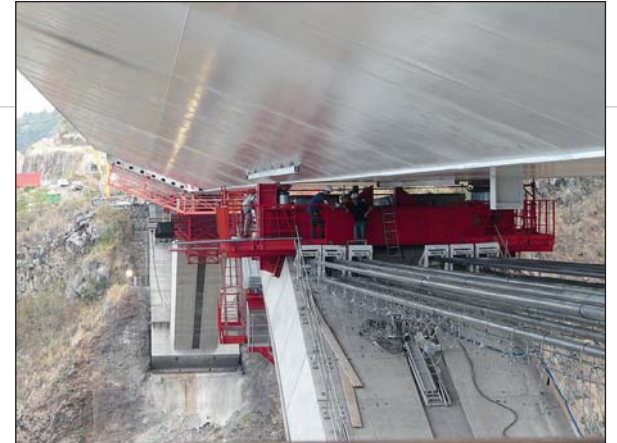
Photo 18

Chaises de lancement sur bracons  
*Launching bearings on stays*

Sur la plate-forme, le tablier glissait également sur des patins en téflon posés sur des chaises de lancement à grains facilitant la rotation due à la flexion de l'ouvrage. Durant l'avancement, l'application de graisse sur les zones de contact charpente-téflon permet de réduire le coefficient de frottement à des valeurs proches de 2 %. Lors des derniers lançages, pour éviter le basculement du tablier vers la ravine, il a fallu disposer sur l'arrière de la structure 630 t de contrepoids constituées de dalles béton fabriquées expressément (photo 21).

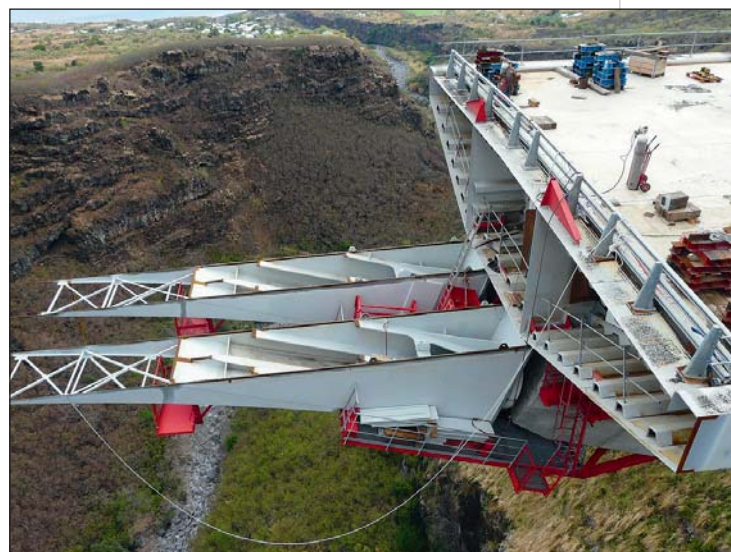
**Photo 20**  
Sabots sur passerelle support  
*Shoes on walkway platform*

Une fois le tablier posé sur le bracon, avant d'entamer la quatrième phase de lancement, une passerelle a été mise en place sous le bracon (photos 19 et 20) qui permettait d'une part de recevoir les sabots, mais aussi de réaliser un accès à tous les postes de travail, notamment pour les phases ultérieures de soudage des sabots sur le tablier. Les sabots sont les éléments triangulaires permettant l'appui du tablier sur les bracons par le biais d'appareils d'appui à pot injectables; c'est au travers d'eux que se fait le passage des 6000 t des tirants définitifs depuis le tablier vers le bracon. Bien que le soudage des sabots ne se fasse qu'après le clivage du tablier, il était nécessaire de les déposer sous l'ouvrage avant reprise de l'avancement, car une fois l'ouvrage passé au-delà de l'about du bracon, il était impossible de venir mettre en place ces éléments de plus de 30 t.

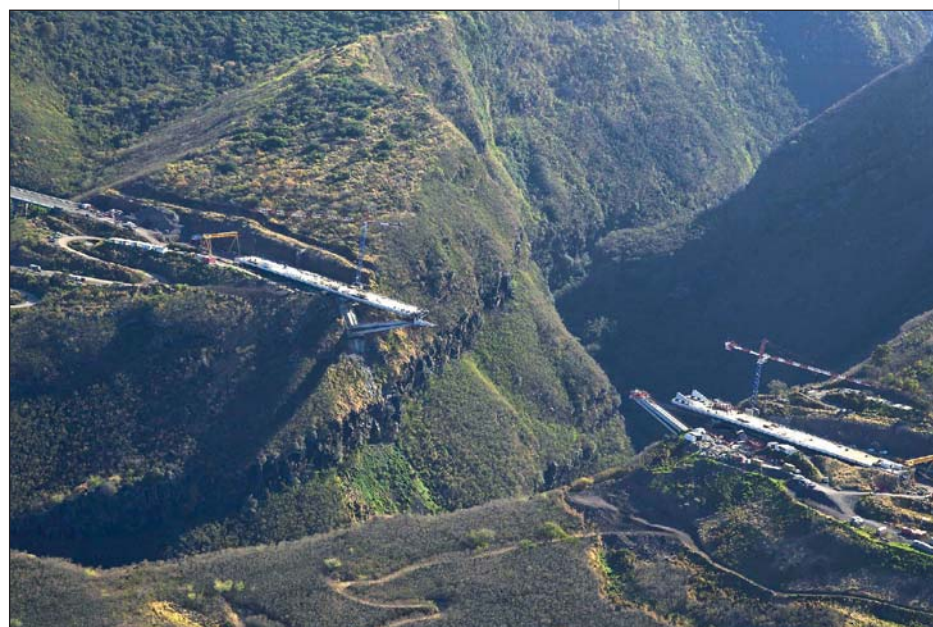
**Photo 21**  
Ouvrage après lançage L3 en rive droite  
*Structure after launching L3 on the right bank*

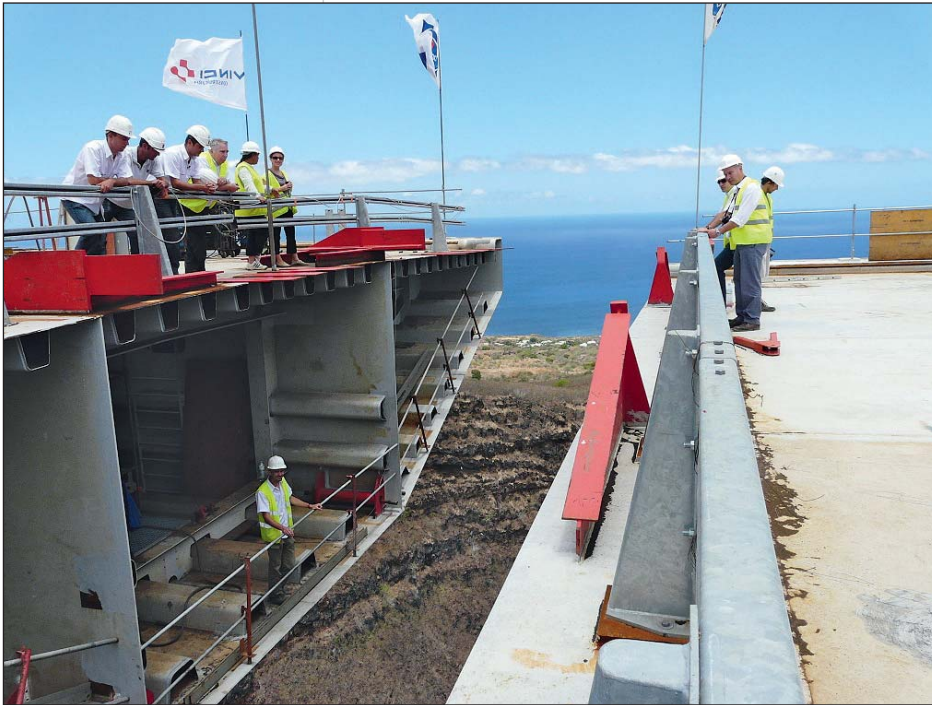
**Photo 22**  
Derniers mètres avant clavage  
*Final metres before keying*

tion définitive, un déverinage de l'ouvrage de 90 cm au droit des culées compense la flèche prise en cours de lancement, et aligne les lèvres du joint de clavage (photo 22).

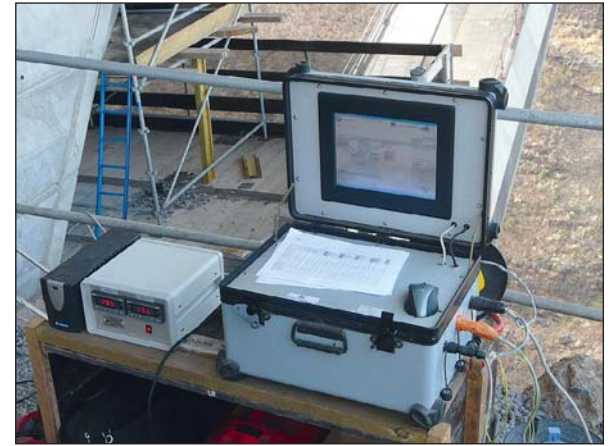
**Photo 23**  
Monitoring de l'instrumentation en phase de construction  
*Instrumentation monitoring during the construction stage*

Ce dispositif permet, depuis la centrale d'acquisition dynamique installée sur chaque rive, l'enregistrement des données numériques provenant de l'ensemble des appareils de mesure et un suivi précis de la géométrie de l'ouvrage en phase de construction, et valide ainsi les différentes phases (photo 23).

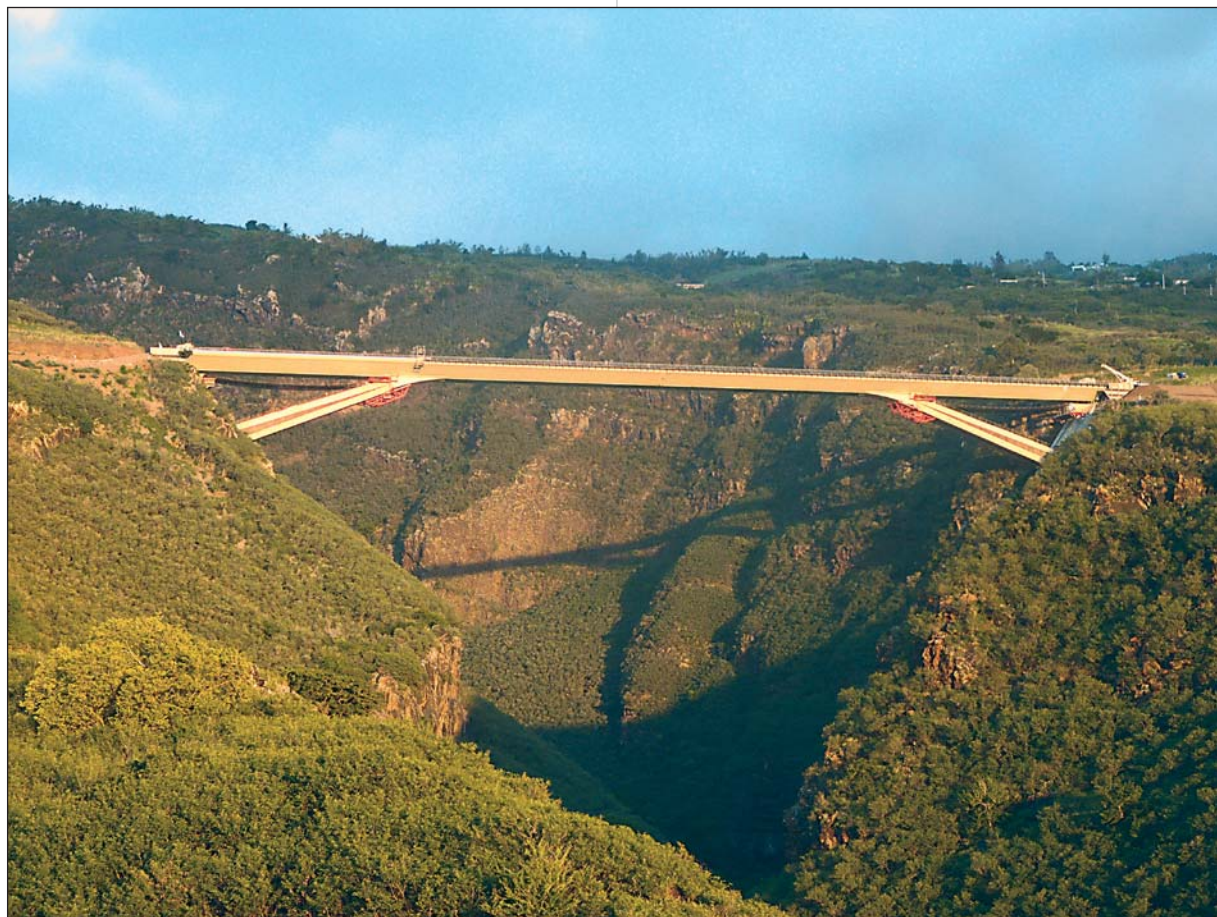
Photo 24

L'ouvrage en 2009.  
Pose des corniches

Une fois l'ouvrage en service, le tablier sera équipé d'anémomètres, de capteurs de pression et d'accéléromètres pour un suivi grandeur réelle du comportement au vent de l'ouvrage (photo 24). ■

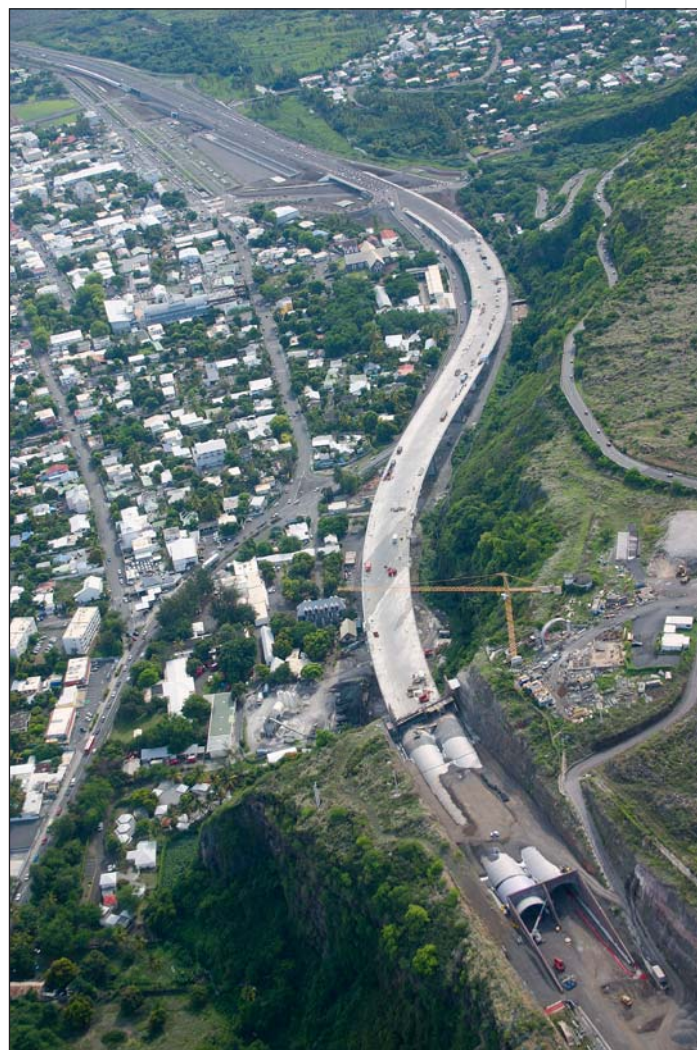
Photo 1

Ensemble du projet  
Overall project

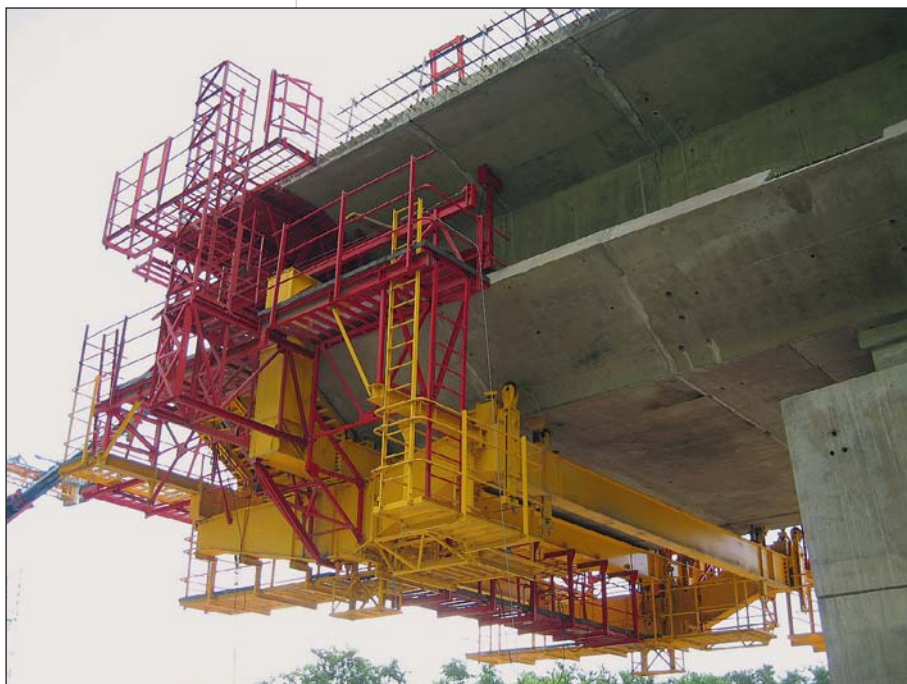
Photo 2

Construction du tablier par encorbellements successifs  
*Construction of the deck by successive cantilevering*

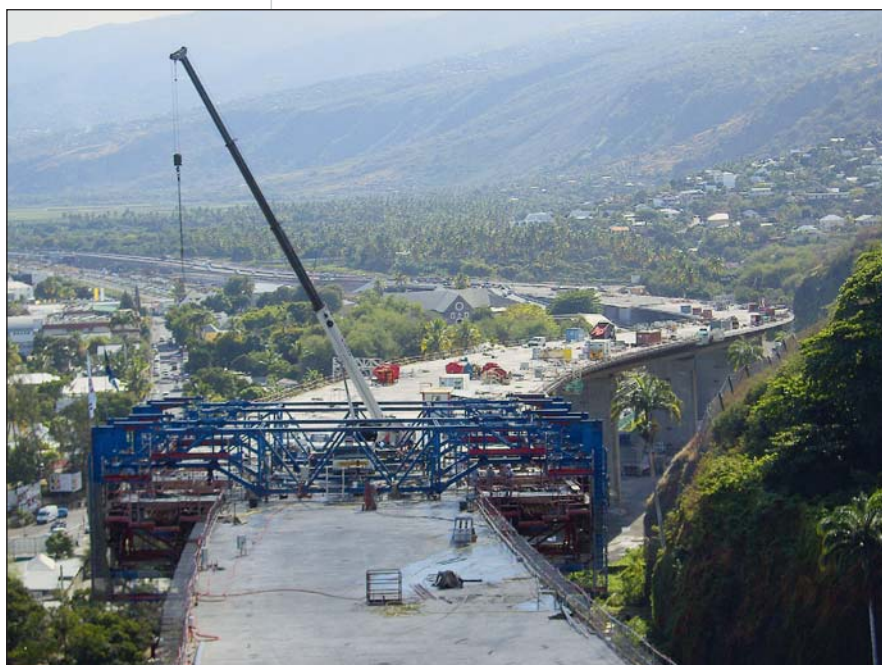
Photo 3

Coulage des encorbellements de deuxième phase  
*Stage two cantilever casting*

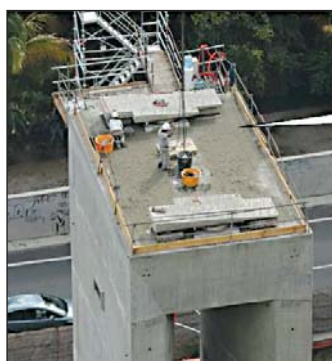
Photo 10

Chevêtre courant avant réalisation du VSP  
Standard pier cap before execution of segment on pier

- réalisation du fond de moule (photo 10);
- réalisation de la première levée de VSP en deux phases (photo 11);
- réalisation de la deuxième levée de VSP en trois phases (photo 12).

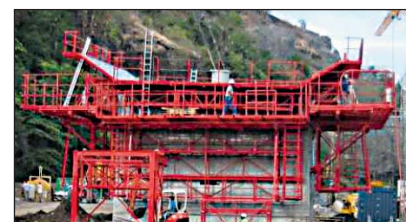
Photo 11

Première levée de VSP  
First concrete lift for segment on pier

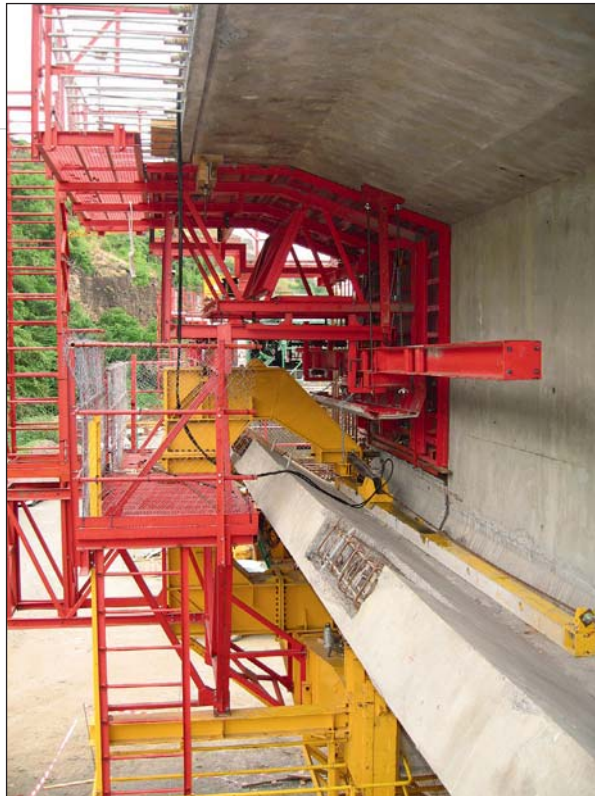
Photo 13  
Amorce béton pour bracons  
Start of concrete for stays

Le noyau comporte les amorces très lourdes qui servent d'assise aux bracons métalliques (photo 13).

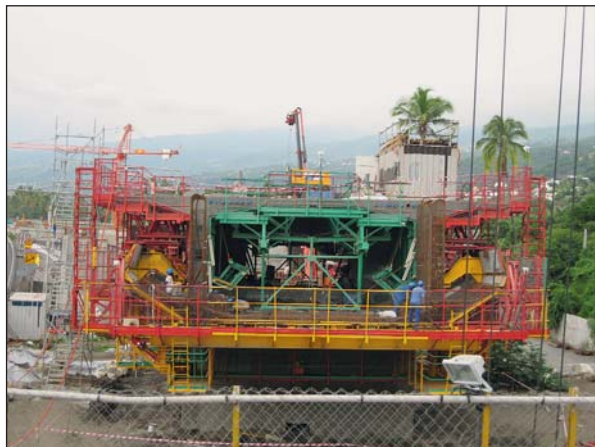
Photo 14  
Équipage mobile -  
Vue d'ensemble  
Mobile rig -  
General view

Les photos 14, 15 et figure 9 montrent l'équipage mobile du noyau central. Celui-ci, du fait des amorces de bracon, est d'une composition particulière, à la fois « par en dessous » et « par au-dessus ».

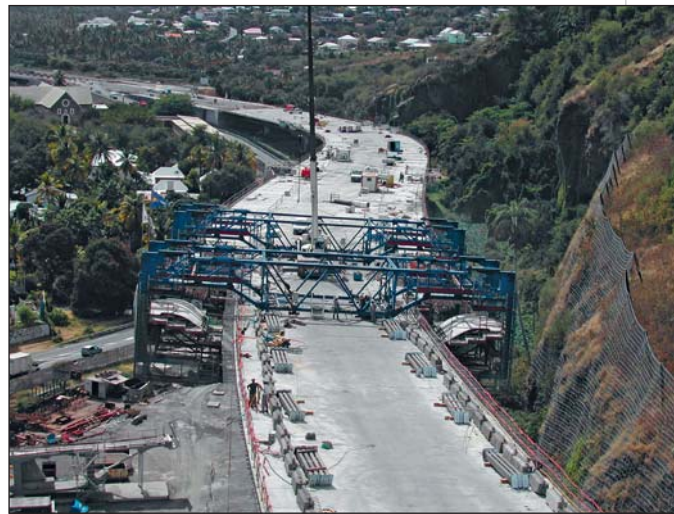
Photo 16

Les équipages de deuxième phase

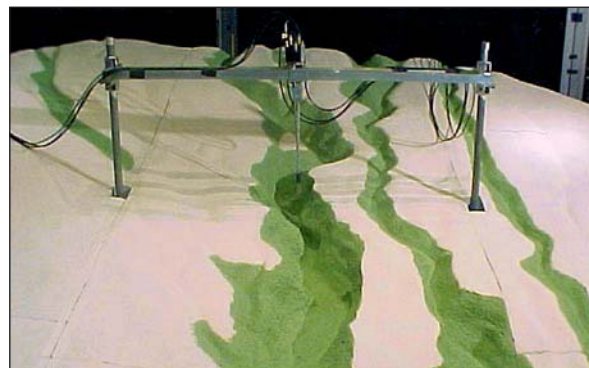
Photo 4

Maquette du relief  
Model of the relief

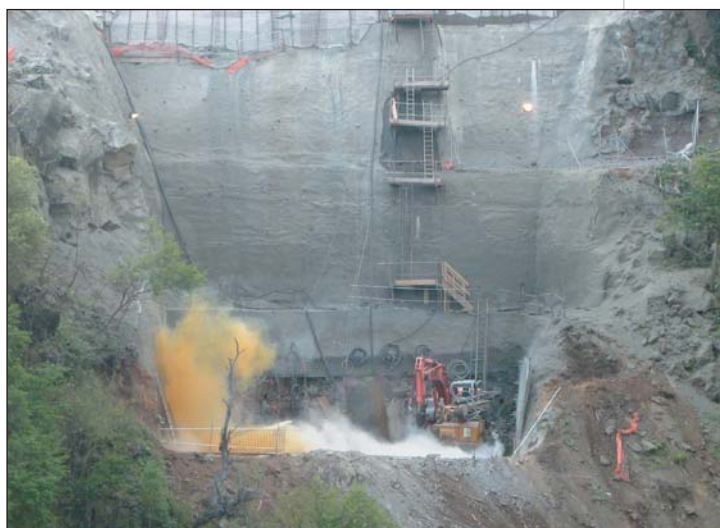
Photo 2

Tir de minage en avril 2007

Blasting in April 2007

- la nécessité de mobiliser une pelle de 22 t au lieu de la minipelle initialement prévue, afin de procéder au fractionnement secondaire des déblais et au reprofilage des parois, cette pelle restant en fond de fouille lors des tirs de minage (photo 2);
- l'hétérogénéité des couches de terrain rend délicate la détermination des charges de minage. Pour éviter que des blocs soient projetés en fond de ravine, des grillages en filets ASM recouvrent le terrain;
- l'adaptation de la méthode d'exécution des ancrages passifs; ces derniers atteignant 15 m de long, la tenue des matériaux scoriacés, initialement prévue par tubage du forage, conduisait au blocage du train de tige. L'alternative a consisté à utiliser des clous autoforants;
- l'adaptation du voile tympan en fonction des profils de terrassements obtenus (photo 3).

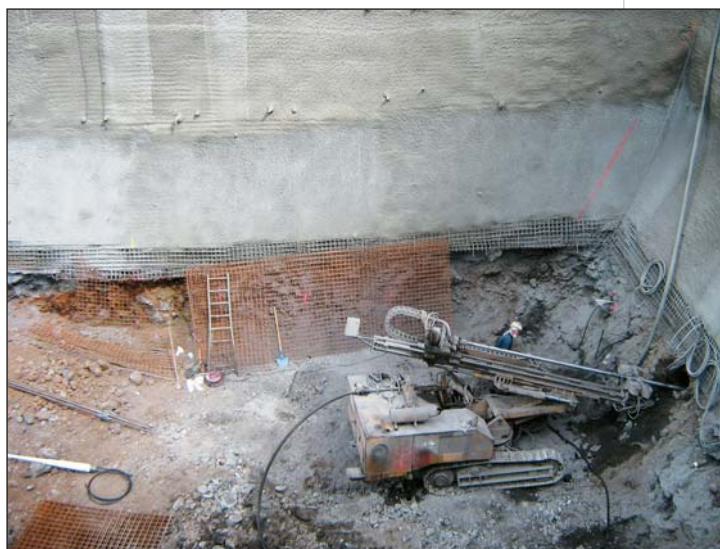
Photo 3

Forage des clous en mai 2007

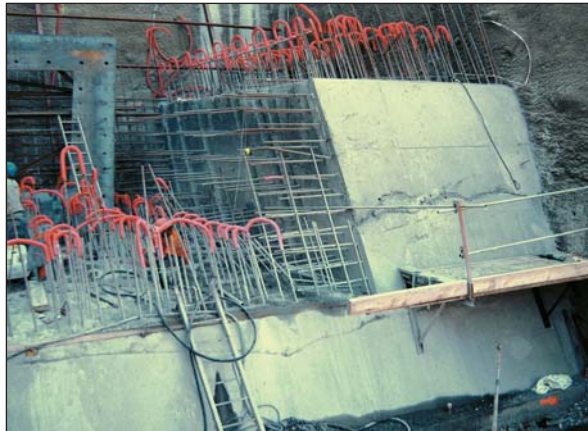
Photo 6

Réalisation du voile-tympan

Execution of the front shear wall

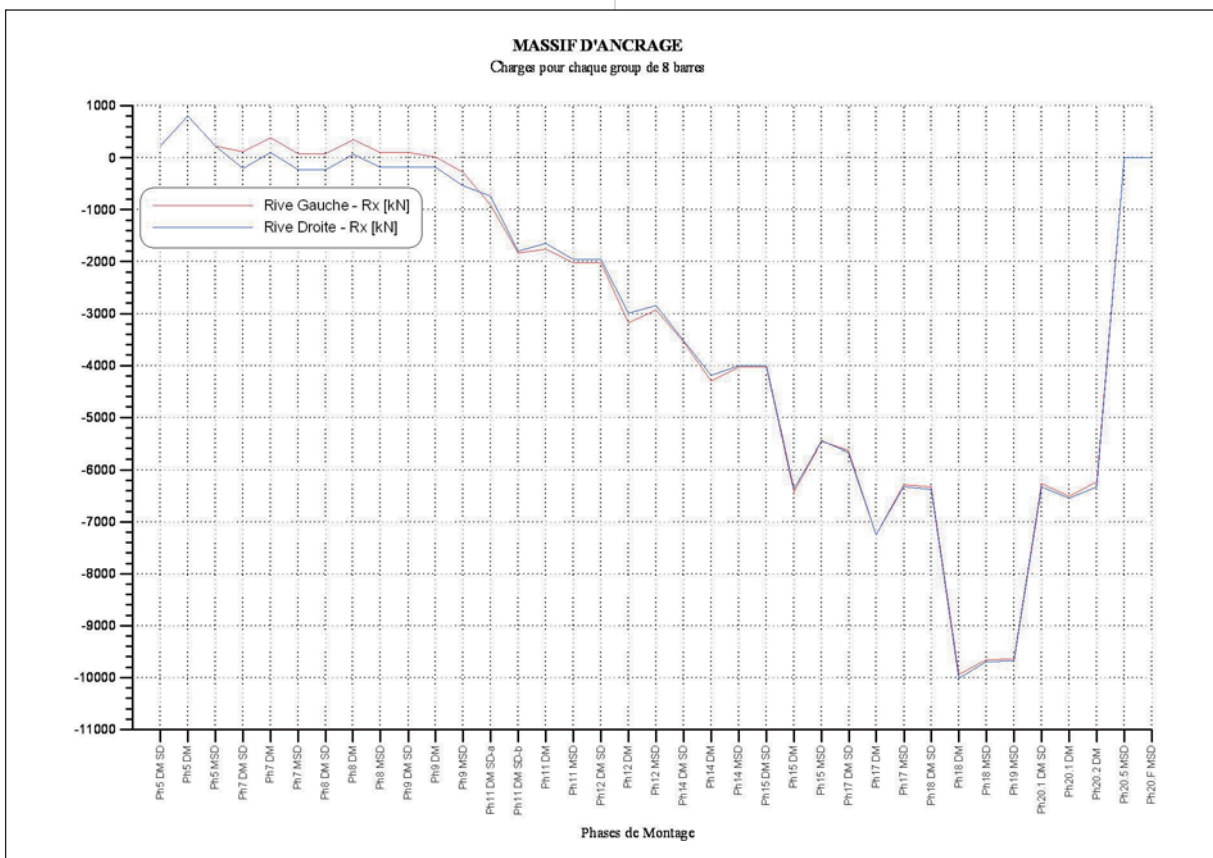
**Figure 4**  
Efforts de traction sur le massif de stabilisation pendant la construction d'un demi-arc en encorbellement  
*Tensile loads on the stabilisation foundation block during construction of a half-arch by cantilever technique*

stabilisation à l'arrière des culées pouvant reprendre un effort maximum de 2100 t au moment de la pose des tronçons d'arc du clavage. La pose de ces éléments s'est faite sous couverture météorologique. Une procédure de suivi des déplacements de ces massifs de stabilisation a été mise en œuvre pour toutes les phases de construction (figure 4 et photo 7).

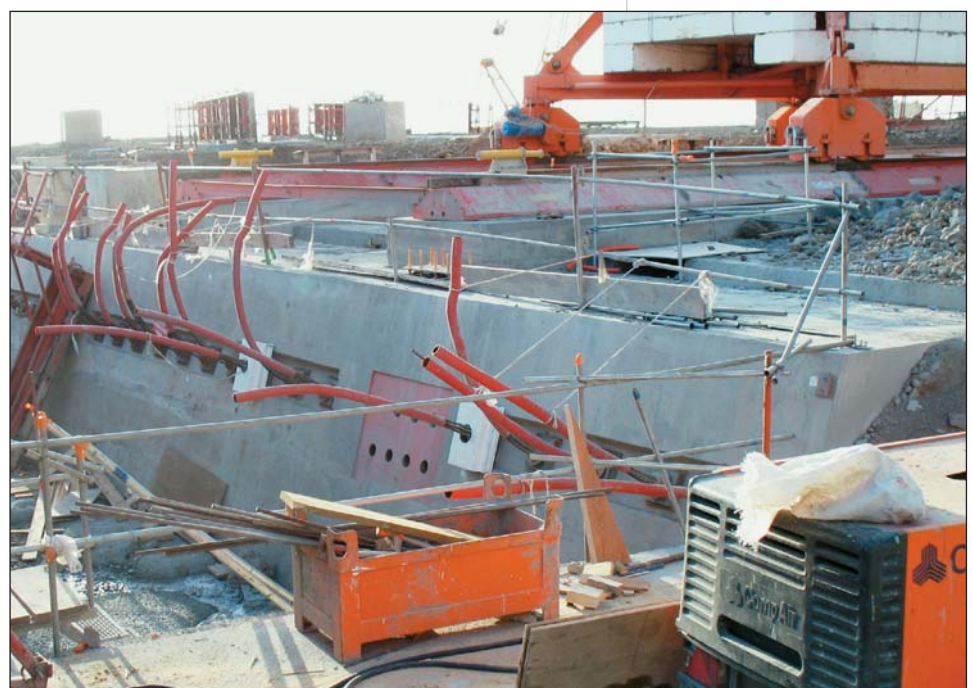
**Photo 7**  
Massif de stabilisation terminé  
*Completed stabilisation foundation block*

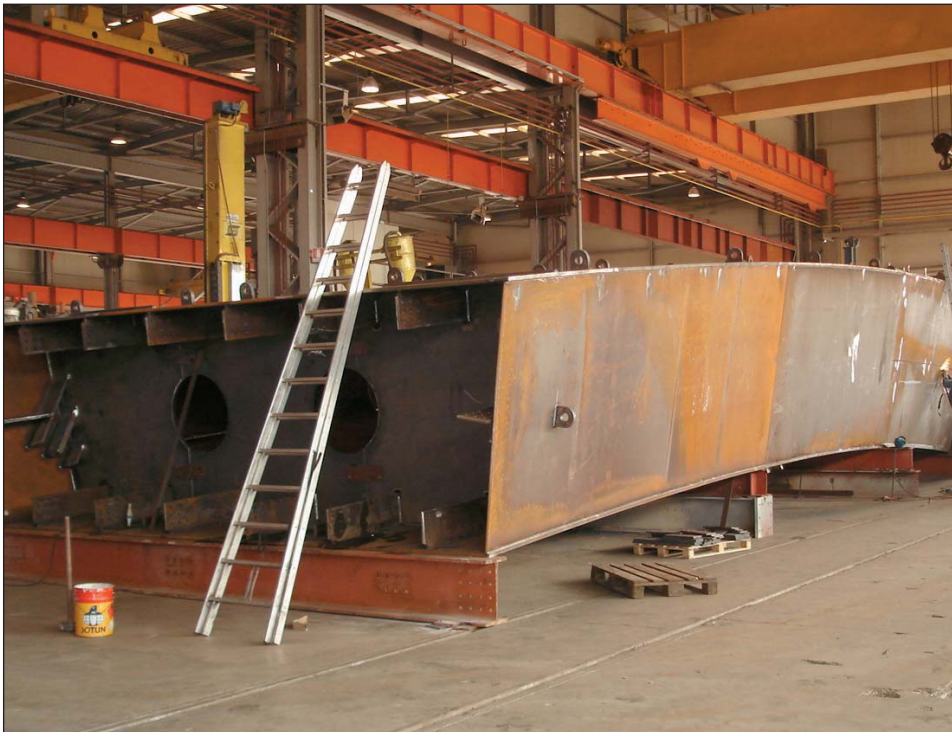
**Photo 8**  
Réalisation  
d'un tronçon en atelier  
*Construction  
of a section in workshop*

Pour garantir une correcte reconstitution de la géométrie en chantier, l'arc a été entièrement préassemblé en atelier (photo 8).

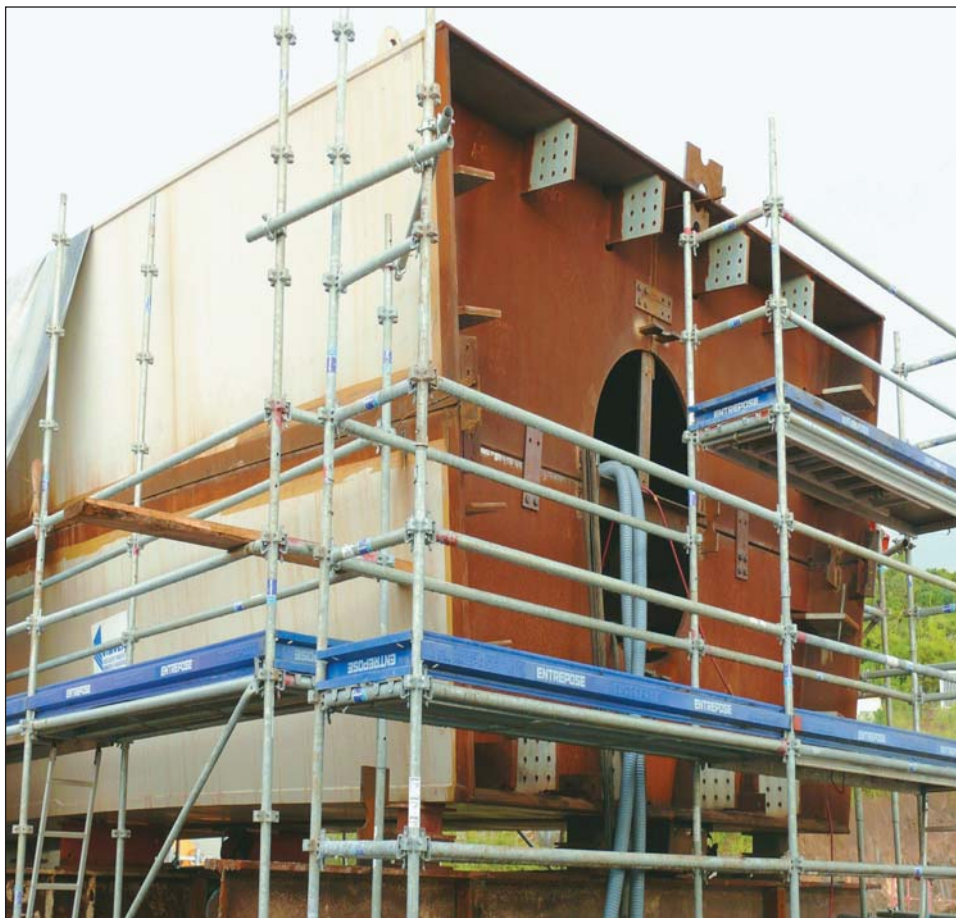
Photo 9

Assemblage des éléments d'un tronçon sur site  
*Assembly of section members on site*

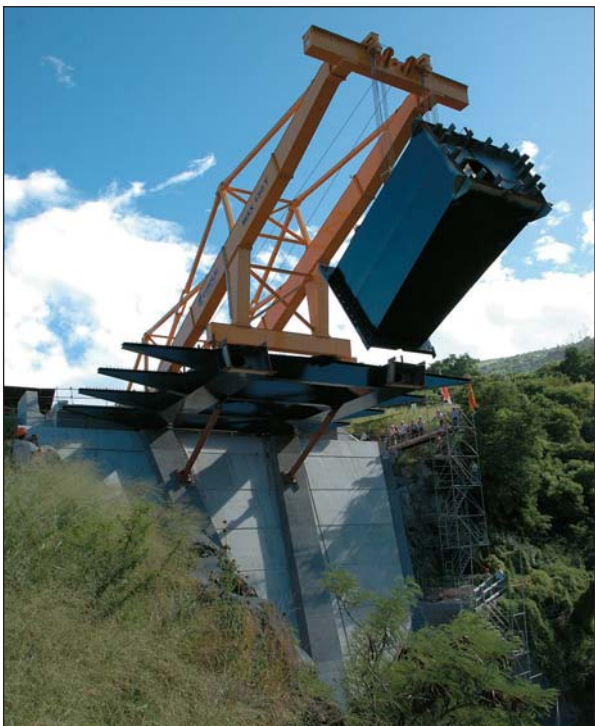
Photo 11

La pose du 1<sup>er</sup> élément de l'arc  
*Placing the first arch member*

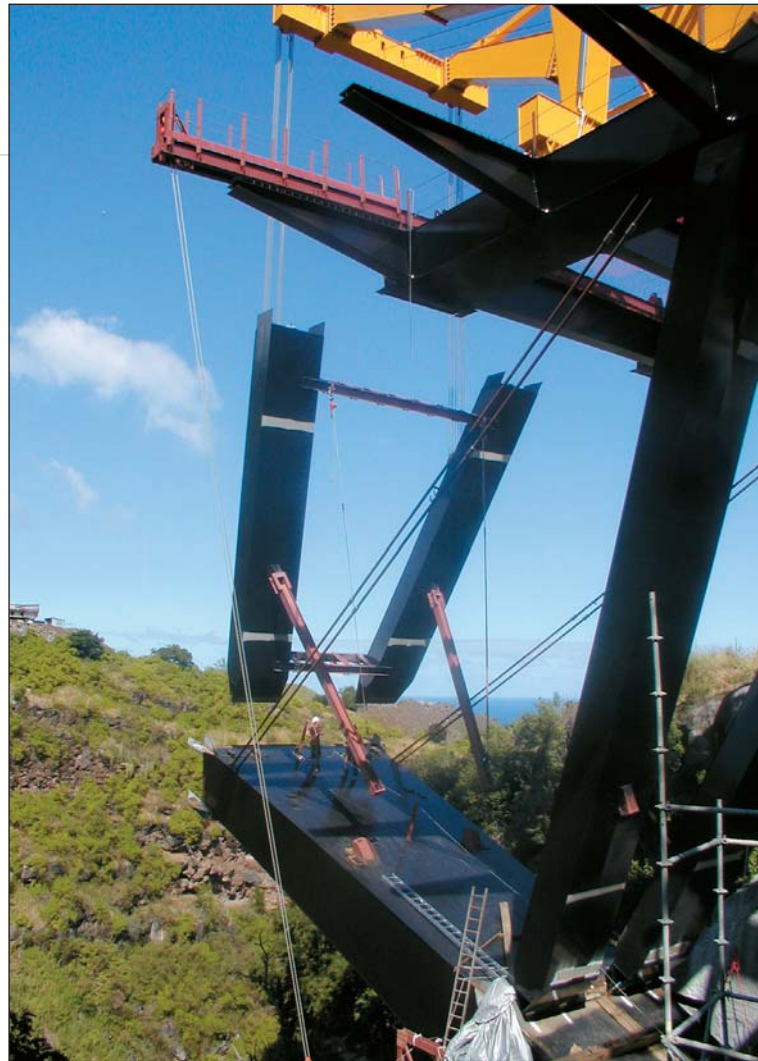
Photo 12

La pose d'une pilette  
*Placing a small pier*

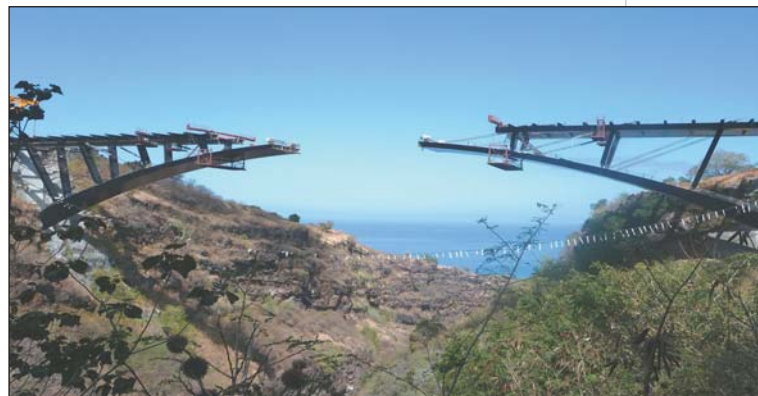
Photo 13

Montage de l'arc  
*Arch erection*

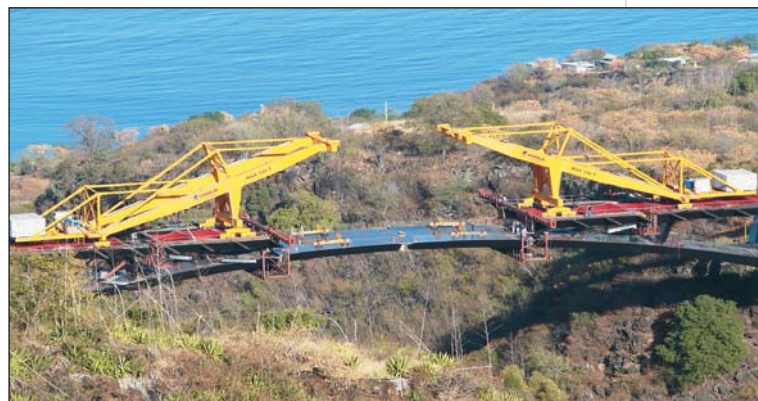
Photo 14

Pose du tronçon de clavage de l'arc  
*Placing the arch keying section*

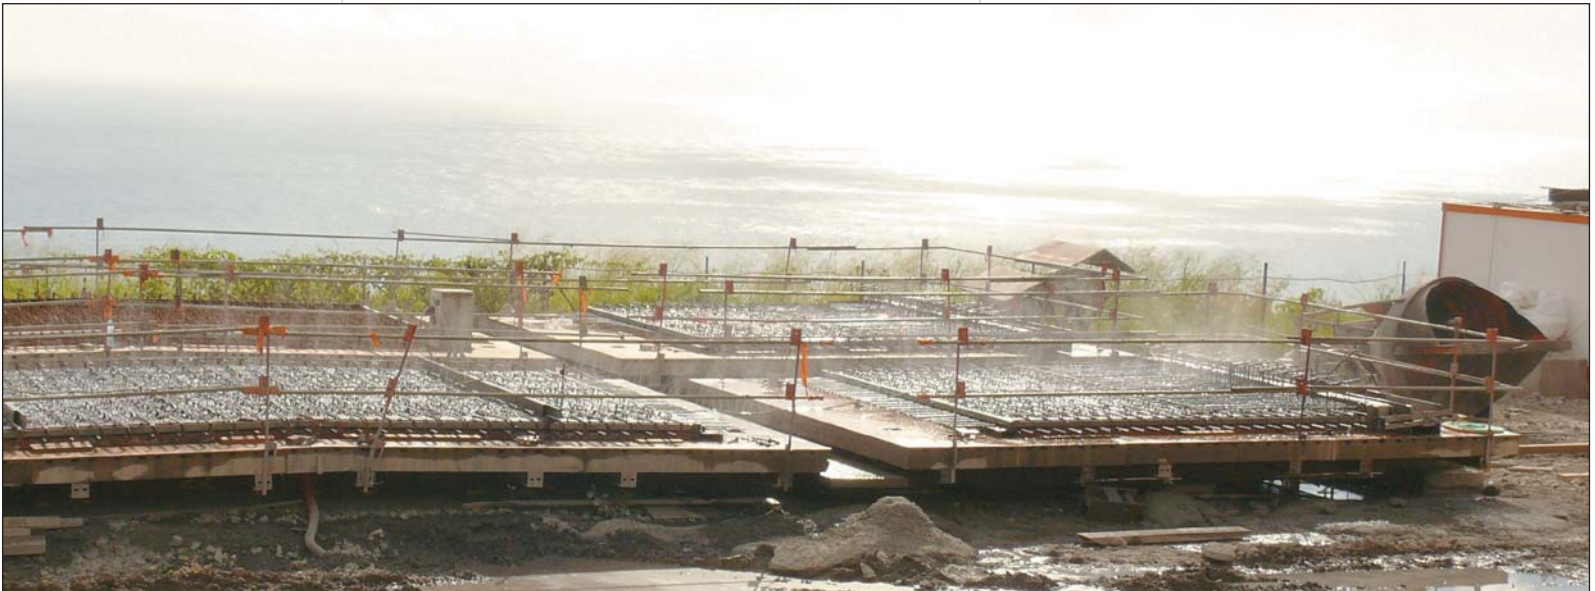
Photo 15  
Aire de préfabrication  
des prédalles  
*Precast slab  
prefabrication area*

Le hourdis, d'épaisseur constante de 25 cm, est constitué de prédalles collaborantes de 12,5 cm, servant de coffrage lors du bétonnage de la dalle de compression (photo 15).

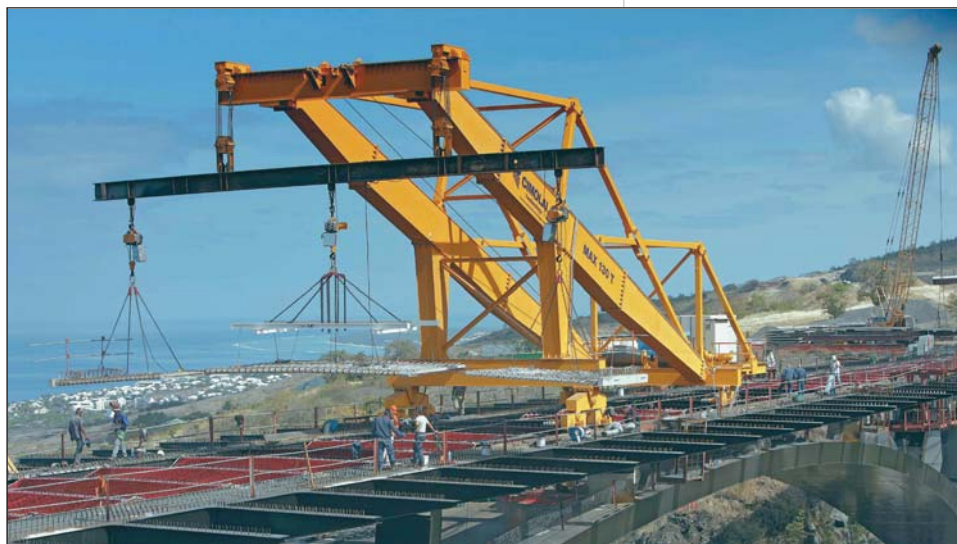
Photo 16

Transport des prédalles avec un derrick  
*Transporting precast slabs with a derrick*

en alternance de part et d'autre, afin de charger symétriquement la structure métallique (photo 16).
