PATRIMOINE & REHABILITATION. PIPELINE: DIAGNOSTIC ET REHABILITATION. CHATEAU DE VERSAILLES: CONSTRUCTION D'UNE GALERIE SOUTERRAINE. REHABILITATION D'UNE FRICHE INDUSTRIELLE. LA GESTION DES INFRASTRUCTURES SERBES: SYSTEME FRANCAIS. MUSEE DU LOUVRE: ESPACES DES ARTS DE L'ISLAM. DE LA TOUR AXA A LA TOUR FIRST. PATRIMOINE D'OUVRAGES D'ART: UNE SITUATION CRITIQUE

N° 882 JUILLET / AOÛT 2011

LE PIPELINE SUD-EUROPÉEN, VEINE ÉNERGÉTIQUE DE L'EUROPE CONSTRUITE À LA FIN DES ANNÉES 1950, ASSURE L'APPROVISIONNEMENT DES RAFFINERIES ET D'UNE PLATE-FORME PÉTROCHIMIQUE SUR L'AXE FOS-LYON-KARLSRUHE (769 KM). DANS SA PARTIE AÉRIENNE, IL EST SOUTENU PAR UN OUVRAGE EN BÉTON PRÉCONTRAINT TRAVERSANT LE LIT MAJEUR DE LA DURANCE (DÉPARTEMENT DES BOUCHES-DU-RHÔNE). CET OUVRAGE FAIT ACTUELLEMENT L'OBJET D'UNE RÉHABILITATION ET D'UN RENFORCEMENT SISMIQUE. EN AMONT DES TECHNIQUES QUI SERONT APPLIQUÉES PROCHAINEMENT SUR CE CHANTIER SENSIBLE, CET ARTICLE PRÉSENTE LE DIAGNOSTIC ET LE PROJET DE RENFORCEMENT DE L'OUVRAGE.

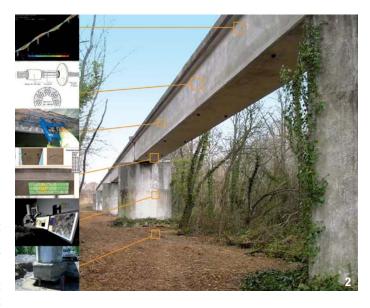
En fonction des désordres constatés et du contenu du dossier d'ouvrage, des investigations complémentaires ont été réalisées (investigations sur les matériaux, mesure des tensions résiduelles), afin de définir les hypothèses 2- Partie aérienne du Pipeline sud-européen traversant la Durance sur la commune de Noves (13).

- 3- Caractéristiques techniques de l'ouvrage diagnostiqué.
- 4- Quelques désordres extérieurs.
- 2- Aboveground part of the South European pipeline crossing the Durance in the district of Noves.
- 3- Technical characteristics of the diagnosed structure.
- 4- Some external damage.

bâche en U, dont la sous-face a été réalisée, en 1962, 20 cm au-dessus du niveau des plus hautes eaux de la Durance. La section mesure 1,85 m de haut pour une largeur extérieure de 1,70 m. En outre, le pont bâche est recouvert de dalettes en béton armé qui protègent la canalisation des agressions extérieures. D'après les plans d'ouvrage, la section transversale est en forme de U. L'ouvrage est précontraint longitudinalement par post-tension par des câbles disposés dans les âmes du U (figure 3).

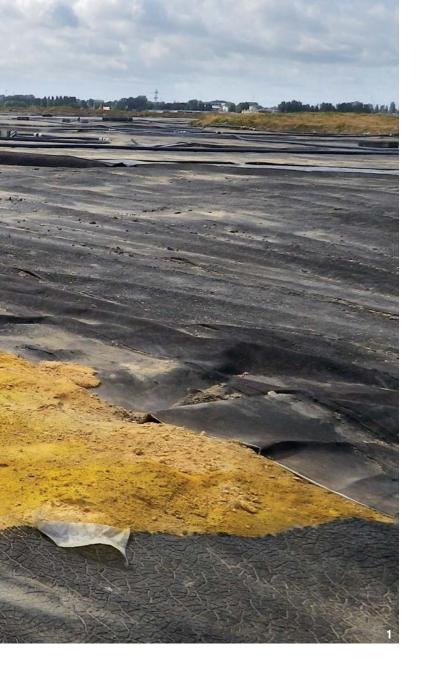
1- Ouverture de la géomembrane pour réaliser une tranchée dans les résidus chargés en Cr (VI).

- 2- Vue d'ensemble du grand terril de chrome de Wattrelos.
- 1- Opening the geomembrane barrier to execute a trench in residues charged with Cr (VI).
- 2- General view of the large chromium waste heap of Wattrelos.

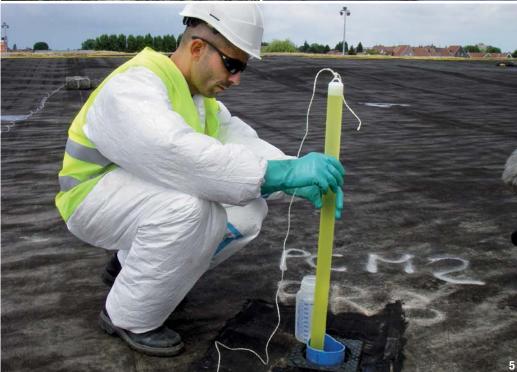
PROCESSUS RESPIRATOIRES / CONDITIONS REDOX

- 3- Vue d'ensemble des travaux de réhabilitation de la friche.
- 4- Le grand terril recouvert de la géomembrane bitumineuse.
- 5- Lixiviats chargés en Cr (VI).
- 6- Processus respiratoires/ conditions redox (valeurs moyennes; d'après Suthersan, 2002).
- 3- General view of the waste land reclamation work.
- 4- The large waste heap covered with the bituminous geomembrane barrier.
- 5- Leachates charged with Cr (VI).
- 6- Respiratory processes/ redox conditions (mean values; based on Suthersan, 2002).

L'oxygène, les nitrates, le fer et le manganèse, les sulfates et le dioxyde de carbone sont successivement réduits et consommés lors des réactions mises en jeu, puisqu'ils agissent également comme « donneurs d'électrons » (figure 6). Pour autant, les conditions méthanogènes strictes ne sont pas systématiquement requises pour permettre la précipitation des métaux.

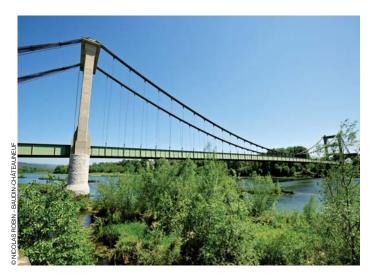
CHANGEMENT DE CÂBLES AU PONT DU TEIL PAR BAUDIN CHATEAUNEUF

Suite à la rupture d'un câble porteur du pont suspendu sur le Rhône de la RN102, entre Le Teil et Montélimar, la Direction interdépartementale des routes Centre-Est (Dirce) a engagé des travaux qui se déroulent en quatre phases successives. La phase de remplacement des câbles est en cours.

uvrage datant du XXe siècle et partiellement reconstruit en 1947, le pont du Teil est constitué d'une travée centrale entre les deux pylônes principaux de 235 m, et de deux travées latérales de 40 m. Le dispositif de suspension est formé de deux nappes latérales composées chacune de 16 câbles principaux. Le tablier est relié à ces câbles porteurs par des suspentes verticales. C'est l'un des 16 câbles de la nappe amont qui a cédé en 2007. La Dirce a donc fermé le pont à la circulation des véhicules le 11 septembre 2007. Après des travaux de réparation provisoire en 2008, le remplacement de l'ensemble des câbles a été décidé. L'opération, commencée en juillet 2010, sera bientôt terminée.

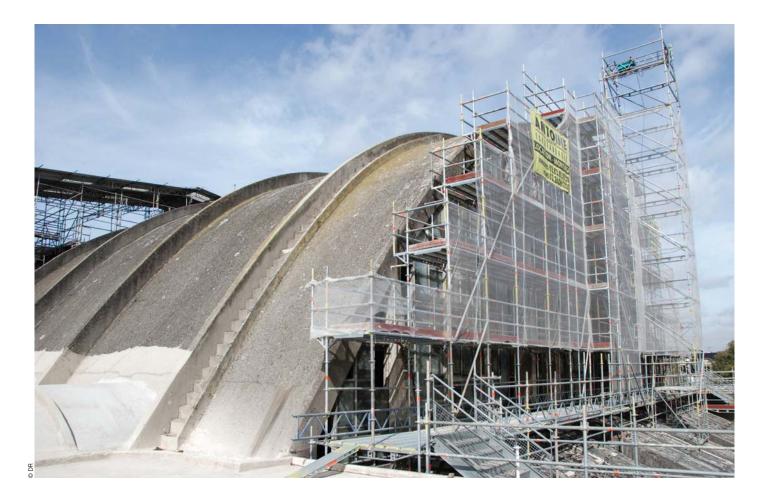
L'inhibiteur choisi est le MFP (monofluorophosphate de sodium), appliqué en pulvérisation liquide pour imprégnation du béton, suivi d'une application d'un gel porteur du principe actif MFP. ⊳

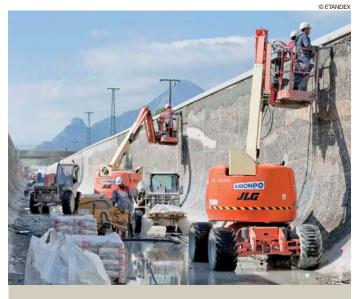
- → La reprise des crêtes entre les PM 1250 à 2585 : dépose des grillages de clôture existants, démolition contrôlée de la crête sur 30 cm de hauteur et évacuation des gravats, reconstruction de l'arasée nouvelle (ancrages, ferraillage, coffrage et bétonnage, goutte d'eau), remplacement des grillages sur les crêtes ;
- → La reprise du radier entre les PM 1250 à 2585 : rabotage de la surface du radier sur 5 cm par 6.15 m de large, évacuation des gravats, nettoyage du support, exécution du radier

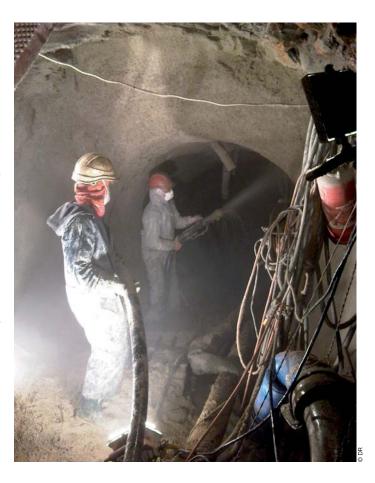
En extrémité amont et aval, une engravure de 10 cm de profondeur et de 20 cm de longueur a été effectuée à la scie et au marteau-piqueur pour le raccord en sifflet de 50 cm de longueur sur la hauteur des piédroits de la voûte. Le procédé de ferraillage double nappe était identique à celui du radier. Un béton a ensuite été mis en œuvre en voûte et piédroits sur une épaisseur de 26 cm (jeu de 2 cm + 14 cm de cintres + 6 cm entre intrados cintre et parement fini + 4 cm d'enrobage). Le béton utilisé était le même que pour le radier.
