REVUE TECHNIQUE DES ENTREPRISES DE TRAVAUX PUBLICS

PATRIMOINE ET REHABILITATION. NOTRE-DAME DES GRACES A TOULOUSE. EGLISE SAINT-GERMAIN DE CHARONNE. VOIRIES SOUTERRAINES DES HALLES A PARIS. MEMORIAL DE NOTRE-DAME-DE-LORETTE. HOTEL ROYAL A EVIAN-LES-BAINS. DIAGNOSTIC DE COMPORTEMENT ET D'ETAT D'OUVRAGES D'ART EN MACONNERIE. REHABILITATION D'UN DEPOT DE RESIDUS POLLUES. 4 VIADUCS DE TYPE EIFFEL EN AUVERGNE. BATEAU-PORTE A MARSEILLE. NOUVEAU PONT A BEAUVAIS. TRESORS DE NOS ARCHIVES : VIADUC DE CARONTE

N°911 DÉCEMBRE 2014

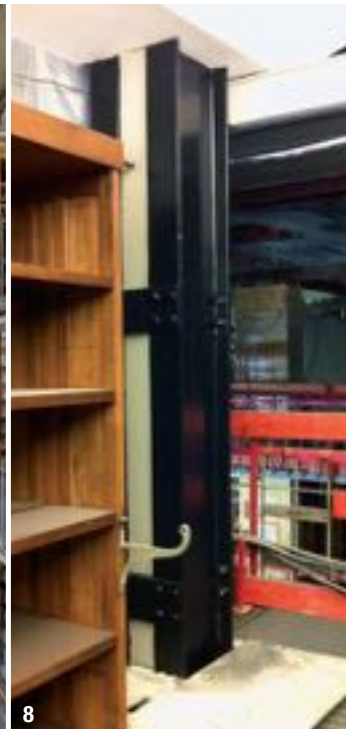
8 © AGENCE BRUNO GAUDIN

8- Les doubles poteaux de la structure Roux-Spitz, en acier, ont été remplis de béton, ce qui réduit la surface exposée à l'incendie.

La structure en acier de Roux-Spitz, contrairement à celle en fonte, a pu être recouverte d'une peinture intumescente qui gonfle sous la chaleur, ce qui isole l'acier du feu et en allonge la tenue. Cette solution qui convient pour les poutres a dû être adaptée pour les poteaux installés deux par deux, à 30 cm l'un de l'autre (figure 8). Impossible d'appliquer la peinture dans l'entre-deux. D'où l'idée d'Egis Bâtiments de combler cet espace avec du béton. Ainsi, seule leur face extérieure est-elle exposée au feu et revêtue de la peinture spéciale. Quant aux poutres habillées, elles sont protégées par un flocage fibreux ou pâteux, moins cher. Autre exemple de solutions sur mesure : celles de la salle de lecture Labrouste. En cas de feu, les fumées sont extraites par les oculi en plafond (figure 9). Leur couronne a été surélevée de 10 cm afin de créer un passage d'air suffisant vers les combles cloisonnés et dont la verrière s'ouvre quand nécessaire.

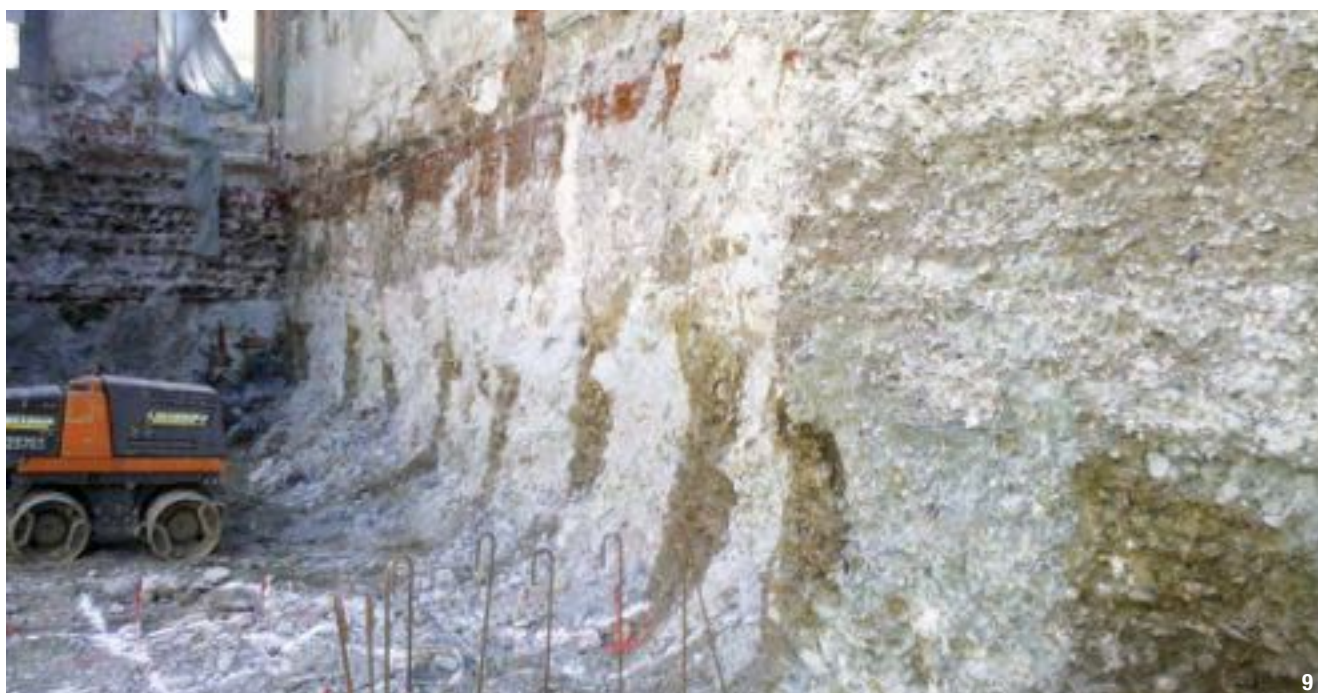
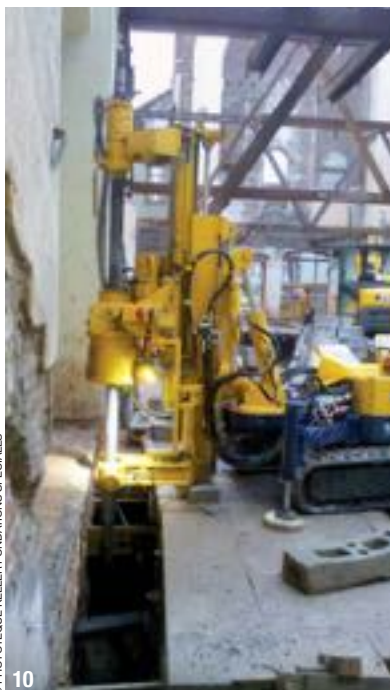
10

10- Foreuse Keller dernière génération : KB 1 avec groupe déporté.

- Foreuse Keller dernière génération : KB 1 avec groupe déporté (figure 10) ;
- Une station de malaxage automatique de coulis type Keller AKM ;
- Une station de pompage haute pression Techniwell TW 600 ;
- Pompes à vide pour évacuation des spoils ;

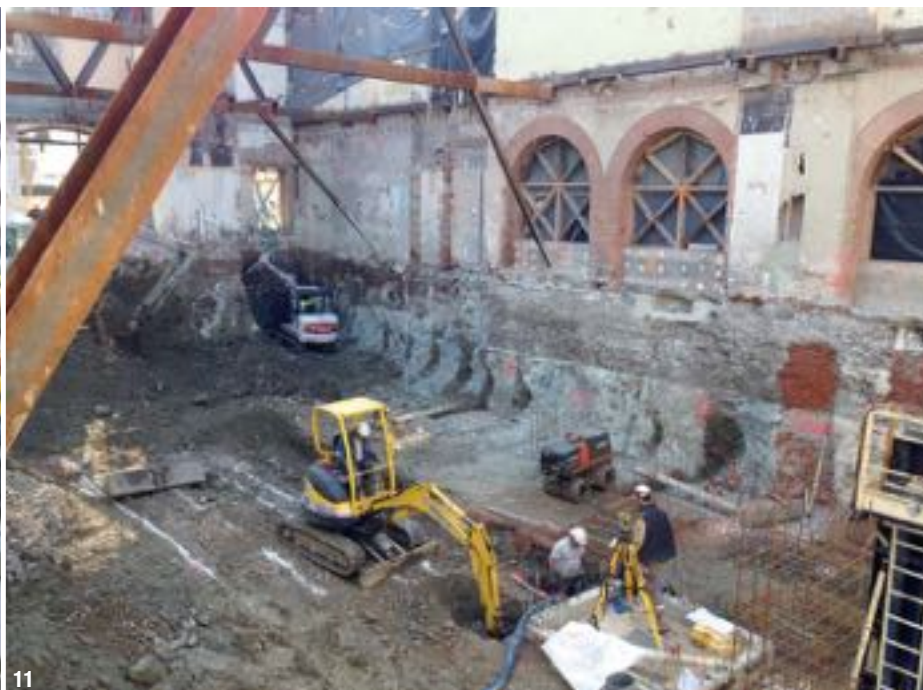
11

11- General view of the excavation after earthworks.

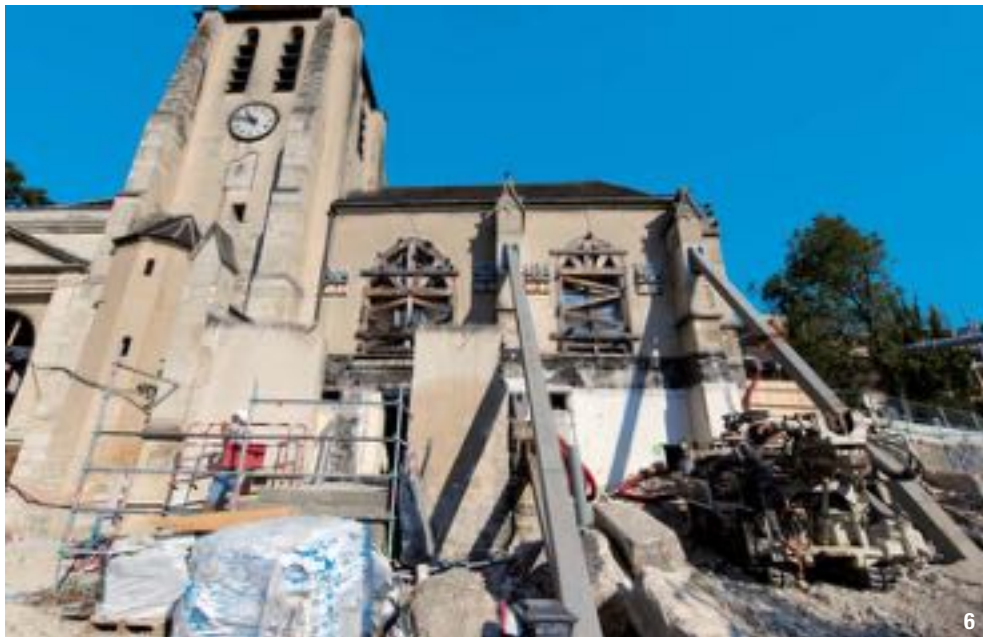
6 © CÉDRIC HELSLEY POUR SOLETANCHE BACHY

6- Vue des bracons métalliques.

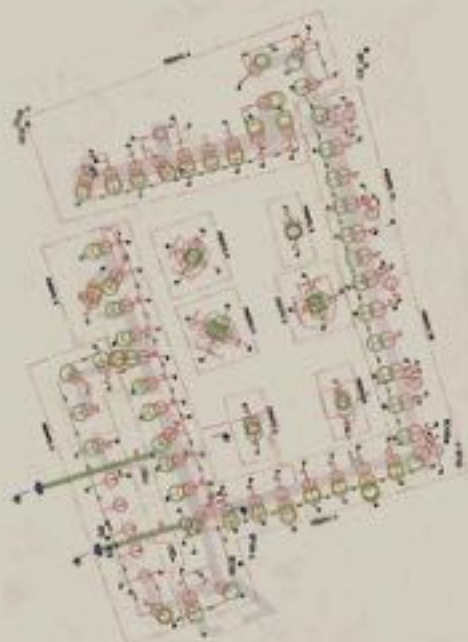
VUE EN PLAN DE L'ÉGLISE
avec l'implantation des colonnes

mois d'intervention, avec notamment la réalisation de 190 colonnes de jet grouting en jet simple (voir encadré : Le jet grouting pour les nuls) de 3 à 10 m de profondeur (diamètre 0,80 et 1 m) (figures 7 à 9). À noter que la possibilité de régénérer la base des anciennes maçonneries, en venant les imprégner de « spoil », représentait un atout en faveur de cette technique.

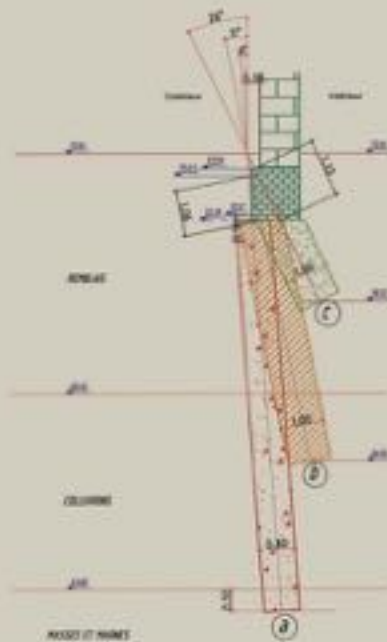
8

COUPE TYPE
des colonnes de jet grouting sous un mur

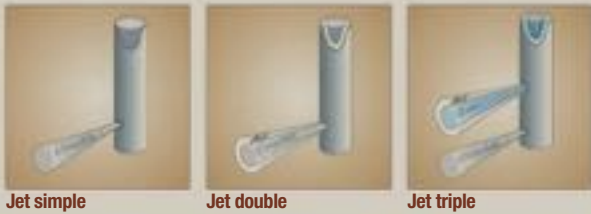
11

DIFFÉRENTS TYPES DE JET GROUTING

Durant la phase de jet, les volumes en excès du mélange sol-ciment (appelés rejets ou spoil) doivent ressortir librement en tête de forage - l'excès de matériau risquant de « claquer » le terrain et de créer des désordres au voisinage - puis être évacués du chantier au fur et à mesure de l'avancement. Dans le procédé à double jet, le jet de coulis est entouré par un jet d'air annulaire qui crée un cône enveloppant et augmentant le rayon d'action : l'ensemble améliore les possibilités d'extraction. En jet triple, les fonctions déstructuration et extraction du terrain sont obtenues par un jet double d'eau et d'air, l'incorporation du liant étant assurée par un jet de coulis envoyé simultanément à basse pression (quelques MPa) par une buse inférieure (figure 11).

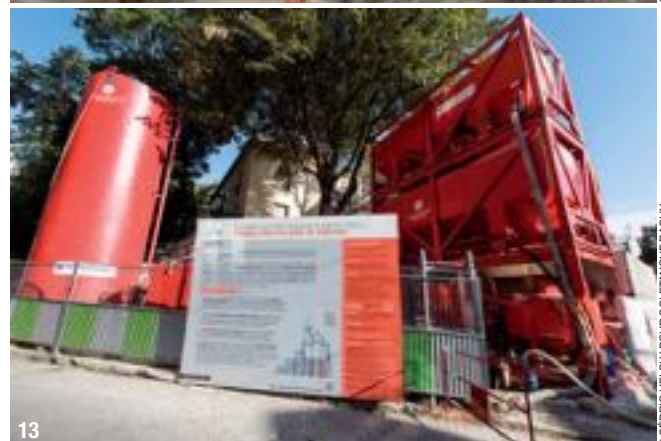
13

13- Grout production and high-pressure injection plant.

Précisons que, par crainte de la destruction des vestiges archéologiques enfouis, essentiellement par des remplissages dus au coulis de jet grouting, les travaux de consolidation furent précédés d'une importante campagne de fouilles archéologiques extensives. Ces investigations ont permis de mettre à jour les anciennes dispositions de l'édifice, de mieux les comprendre et de récupérer tout le mobilier funéraire et les autres objets qui avaient été mis en terre. Dans la pratique, les travaux ont été exécutés au moyen d'une machine compacte Beretta T46 (figure 12), compatible avec les contraintes majeures du chantier, à savoir les difficultés d'accès et l'exiguïté du site. À titre d'exemple, les bracons métalliques extérieurs et l'étroitesse de la porte d'entrée interdisaient de faire pénétrer l'engin dans la zone correspondant à l'ancienne sacristie. De ce fait, l'engin a été gruté à travers la toiture, préalablement déposée avant restauration. La centrale de fabrication et d'injection (170 bars) du coulis était également de conception compacte, avec deux silos horizontaux de 25 t empilés en partie supérieure (figure 13). Autre difficulté : la gestion du spoil.

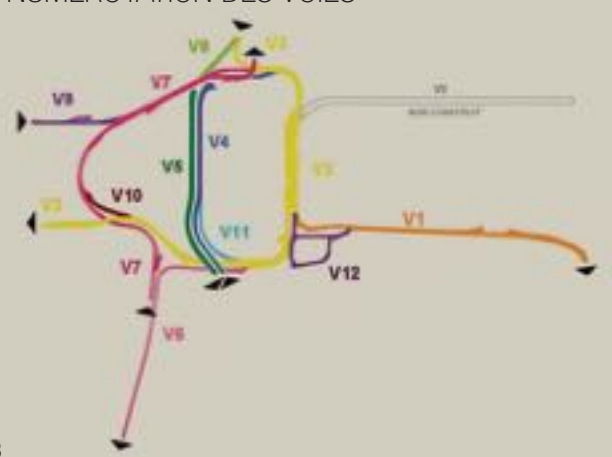
3

NUMÉROTATION DES VOIES

Cet ouvrage est le plus complexe du projet des restructurations des VSH. Il consiste à dévier l'actuelle voie « entrée rue des Halles » (voie n°4 actuelle qui permet d'aller du Sud vers le Nord, figure 3), en créant une rampe pour rejoindre la « grande boucle » qui est 2,50 m plus bas environ et notamment les voies actuelles n°3, 10 et 7. Est ainsi créée la nouvelle voie B2 (figures 4 et 5).

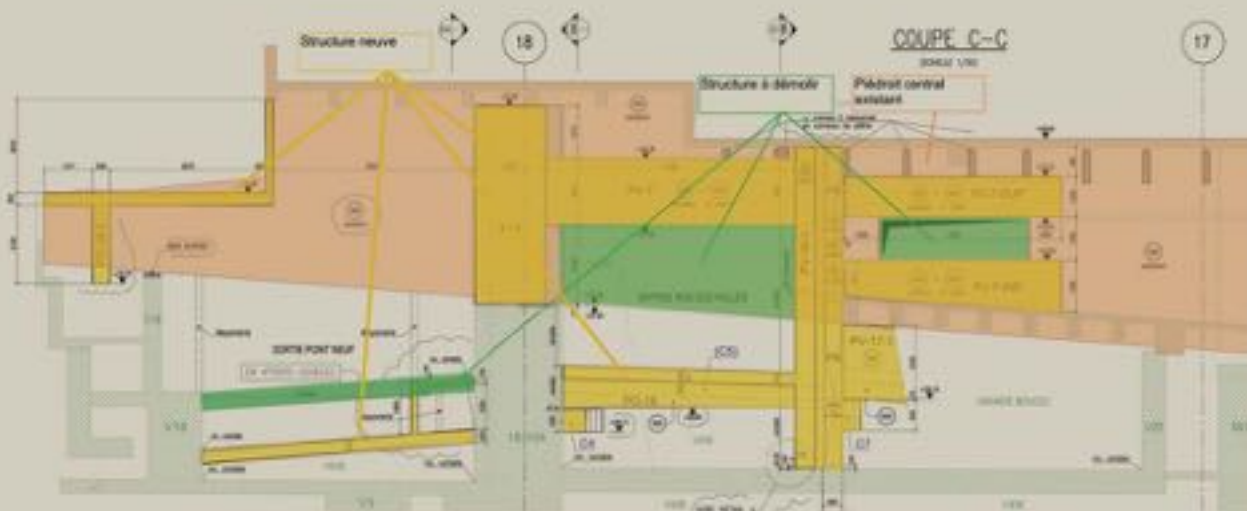
7

OUVRAGE MARGUERITE DE NAVARRE - COUPE C SUR LE PIÉDROIT OUEST

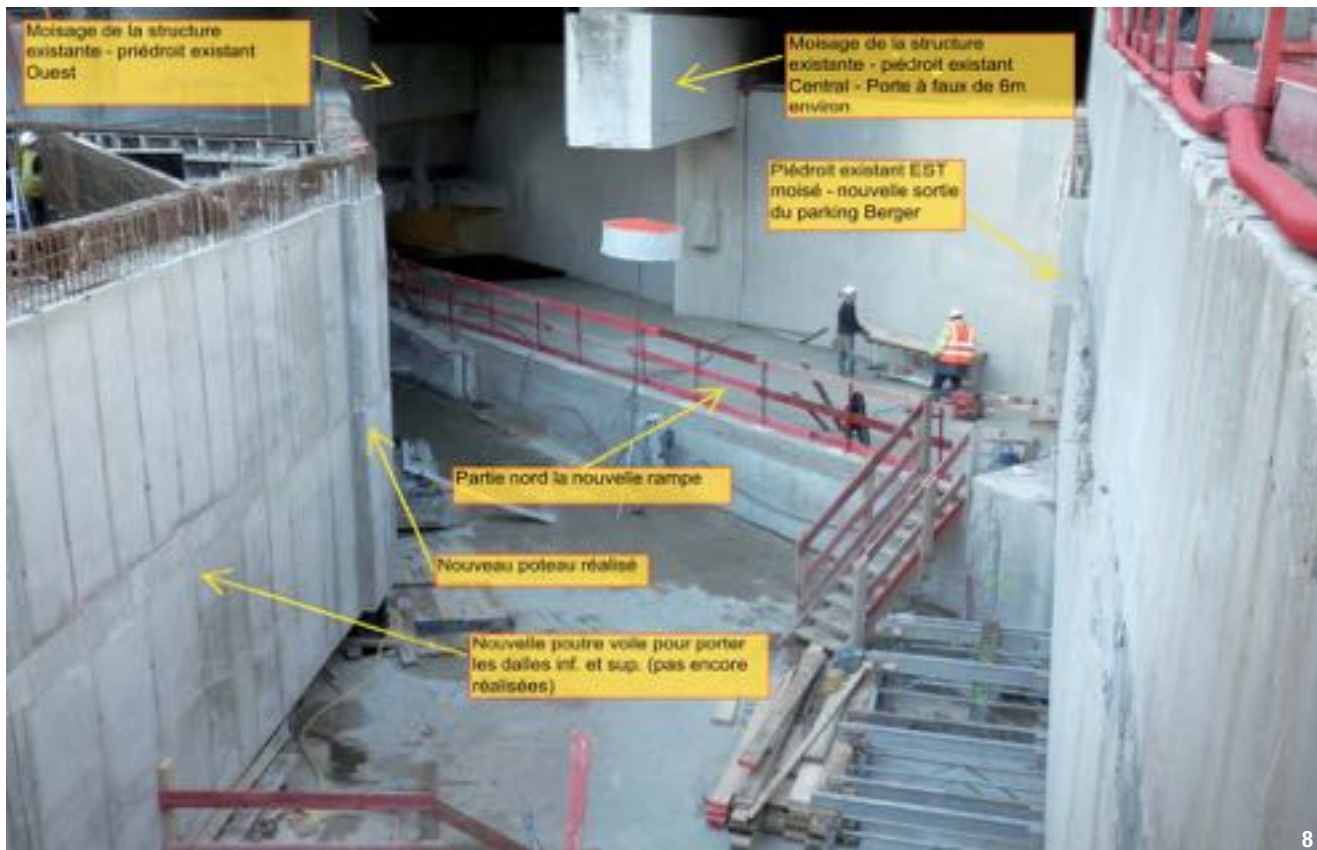
8 © ISC

8- Ouvrage Marguerite de Navarre - Nouvelle rampe B2 à fin décembre 2012.

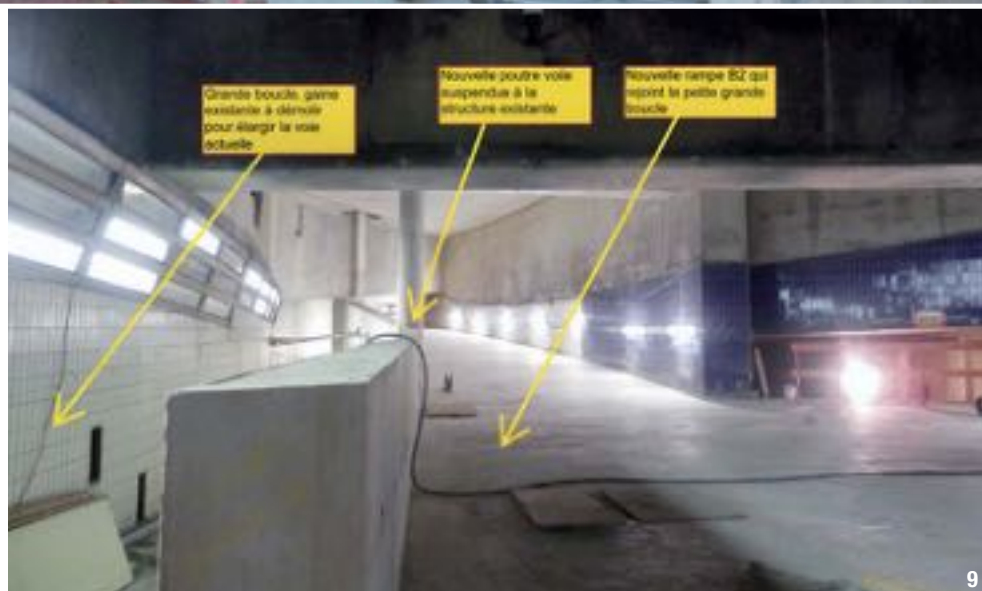
9 © ISC

9- Marguerite de Navarre structure - New B2 ramp seen from the small loop.

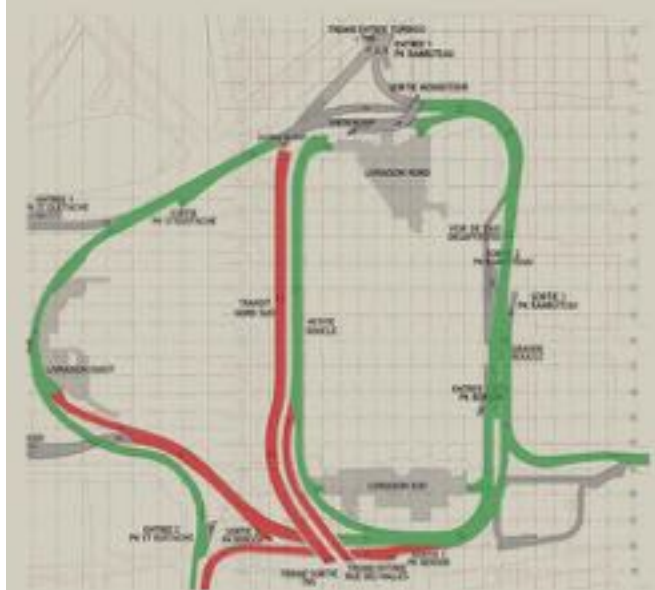
PLAN DE CIRCULATION PHASE 1

tous les organes de sécurité doivent être opérationnels (bornes incendie, issues de secours, ventilation, etc.) durant toutes les opérations. Depuis le 30 octobre 2014, et après 3 ans de travaux, le chantier des VSH a changé de plan circulation, nous sommes passés de la phase 1 à la phase 2 (figures 14 et 15). Ce basculement a pour but de rouvrir à la circulation un tronçon de 300 m complètement réhabilité (partie sud de la grande boucle) et de fermer définitivement le BNS afin d'y réaliser les travaux de précontrainte, d'une part, et la création de 3 500 m² de surfaces commerciales, d'autre part. □

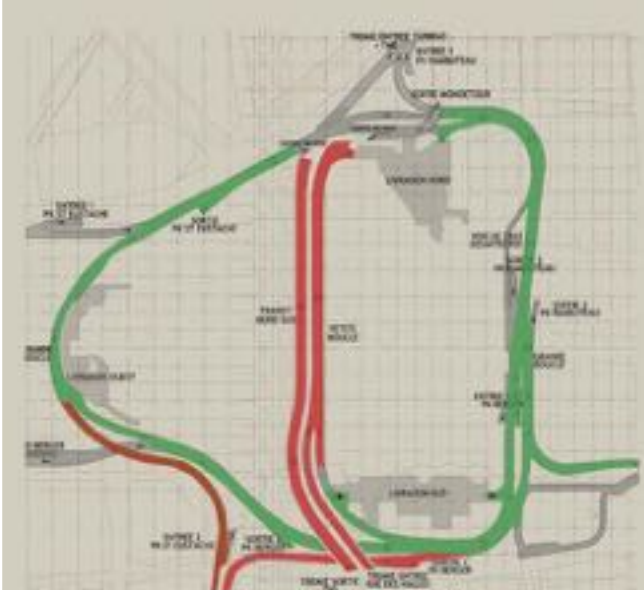
15

PLAN DE CIRCULATION PHASE 2

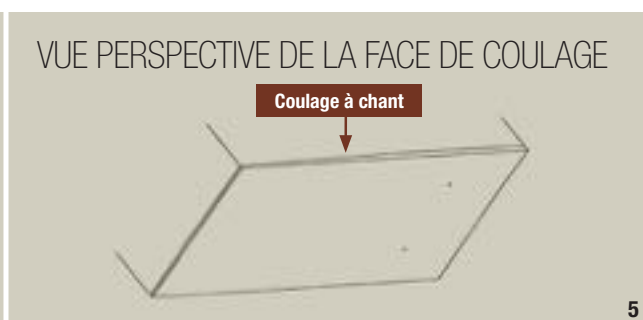
FIGURES 4, 5 & 6 © EIFFAGE TP

5- Perspective view of the casting surface.

6- Perspective view of the ground slabs.

La coupe transversale de l'ouvrage, dans la partie renforcée, permet d'identifier les différentes pièces constituant le mémorial (figure 4).

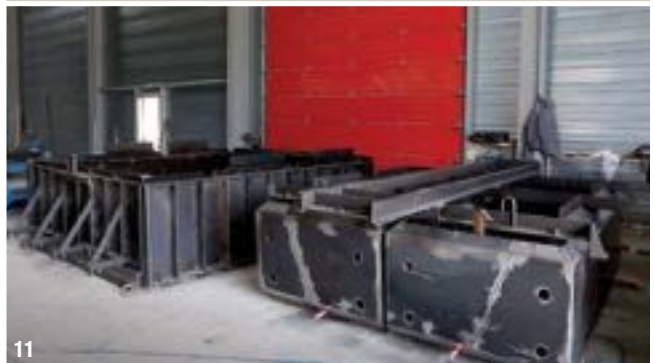
11

Clefs de décoffrage

Pour être bien sûr de pouvoir remplir le « fond » du voussoir, la partie cintrée (à chacun des rayons) est coulée en premier en fond de moule, puis des contre-moules en caisson sont installés pour couler les parois (figures 9 et 10). Ces caissons sont munis d'un principe de clef de décoffrage à l'intérieur (figure 11).

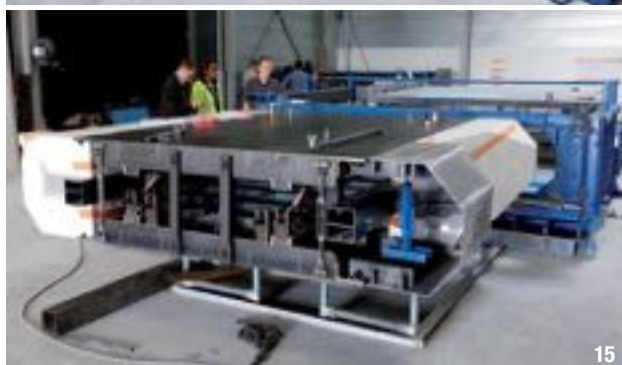
15

15- Removable core with polystyrene and steel end pieces.

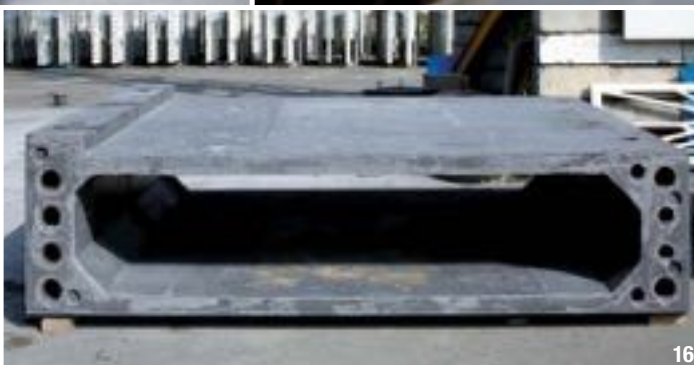
16

16- Strengthened segment in storage area.

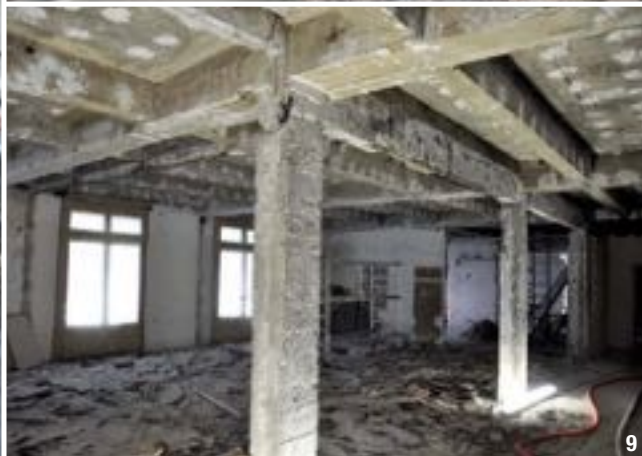
9

9- Example of the condition of loadbearing elements before repair.

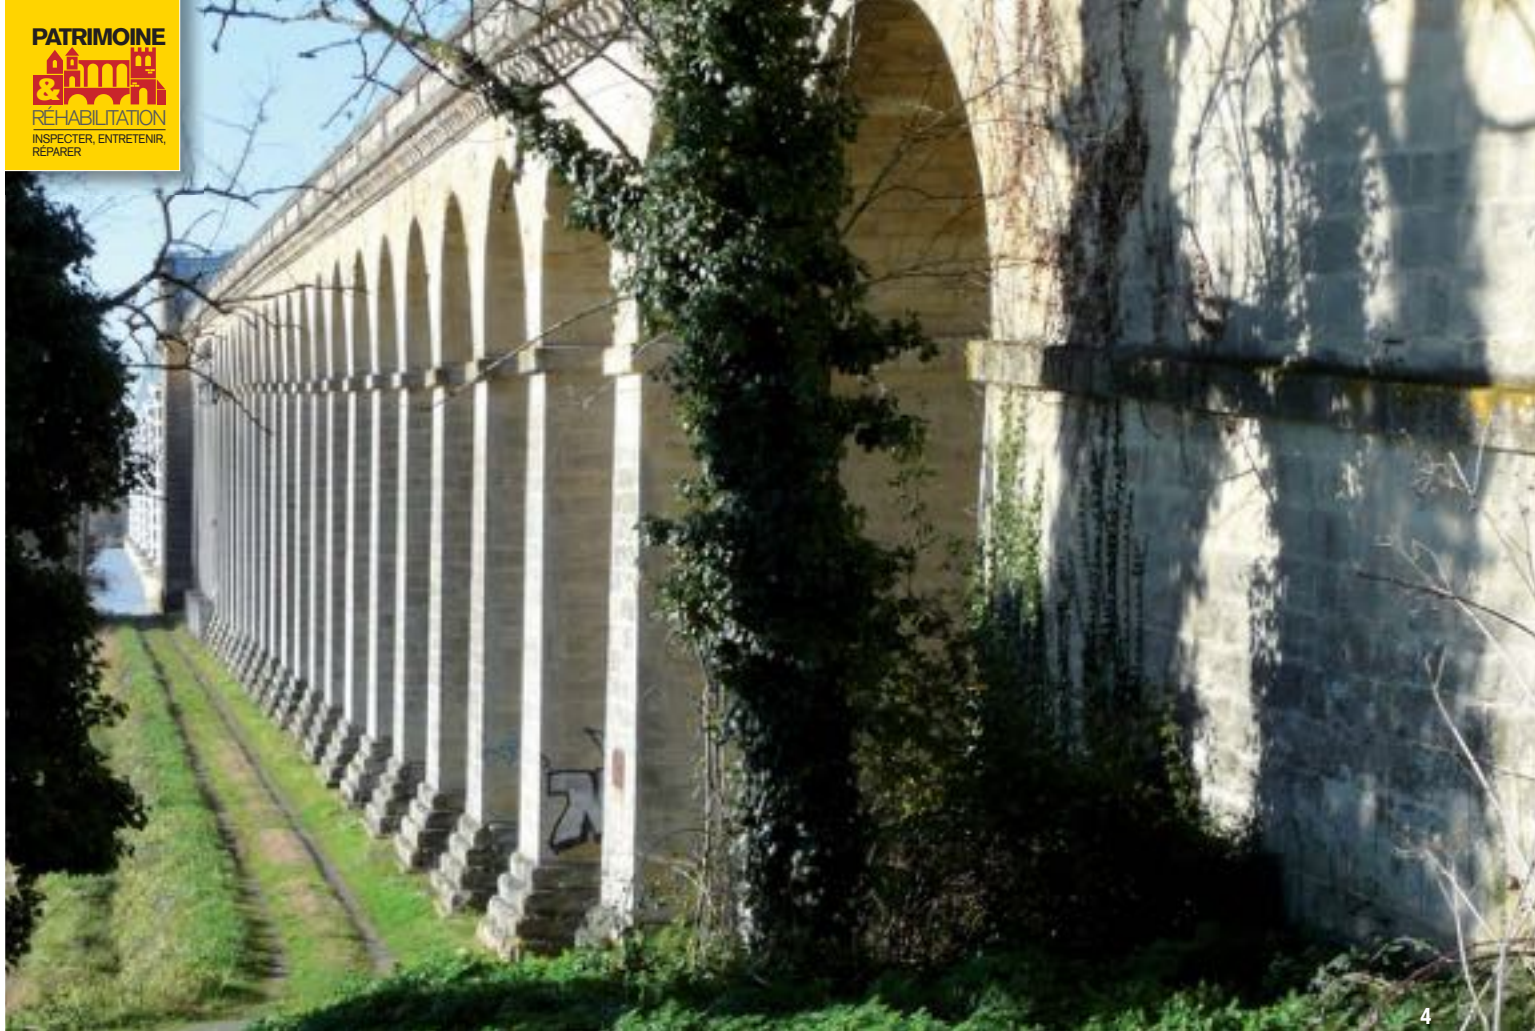
4- Désordres dans la géométrie d'un pont suite au tassement des appuis.

4- Geometric defects on a bridge following settlement of the supports.

- Déformées dans la géométrie de l'ouvrage. Il s'agit de mettre en évidence toutes les anomalies apparentes dans les éléments structuraux et les fondations et leur position. Ce sont des anomalies apparentes dans les parements sous forme de défauts dans les niveaux altimétriques, les horizontalités, les planités, les fruits des parements, etc. Un levé topographique complet permet de compléter et de confirmer les observations visuelles. Dans ce thème, l'absence de déformée dans les structures est à signaler (figures 4 et 5).

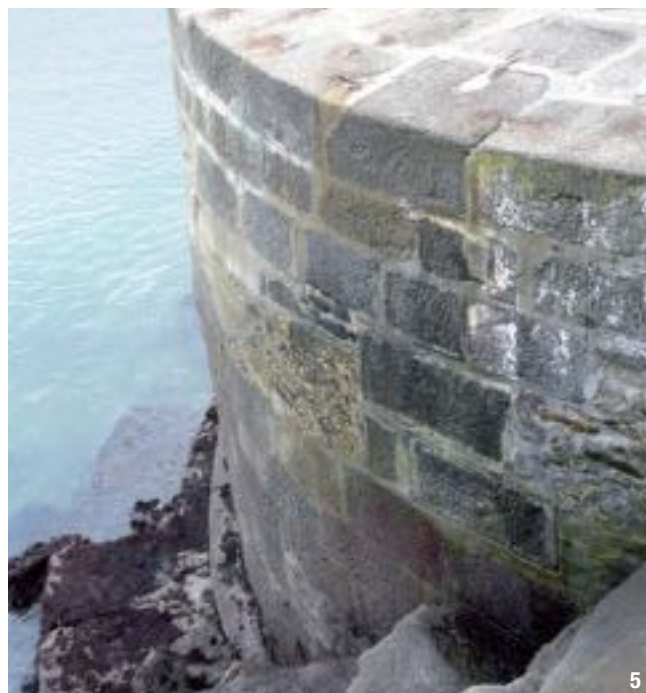
5

5- Désordres dans la géométrie d'un môle par gonflement des mortiers.

5- Geometric defects on a mole due to mortar swelling.

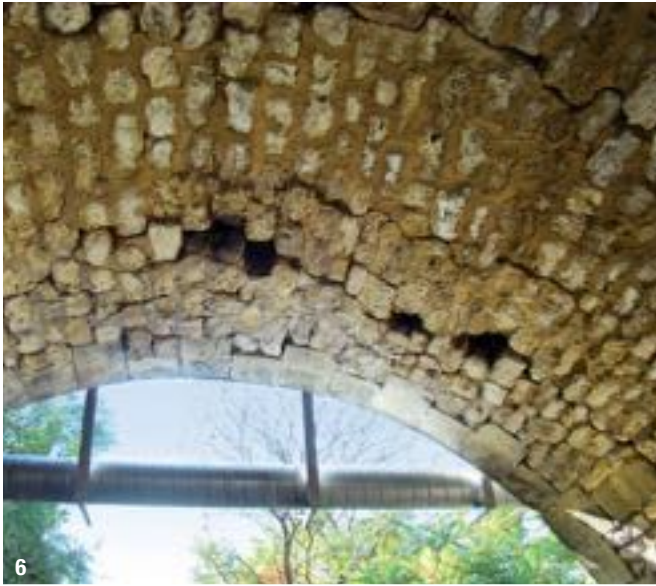
© J.-P. LEVILLAIN
6

6- Fracture longitudinale dans une voûte.
7- Fissure sur tympan au-dessus des naissances.
8- Recherche de cavité dans une assise massive de maçonnerie.

6- Longitudinal fracture in an arch.
7- Crack on spandrel above arch springings.
8- Search for cavities in a massive course of masonry.

jamais au hasard ; elles correspondent à un excès de contrainte pour la structure analysée et pour l'état de celle-ci ou à des arrachements par écartement de blocs (figure 6). Le comportement fissuré est propre aux ouvrages en maçonnerie. Il faut donc apprécier les fissures conformes au bon fonctionnement de l'ouvrage qui résultent de sollicitations normales comme l'action des charges ou des dilatations (figure 7).

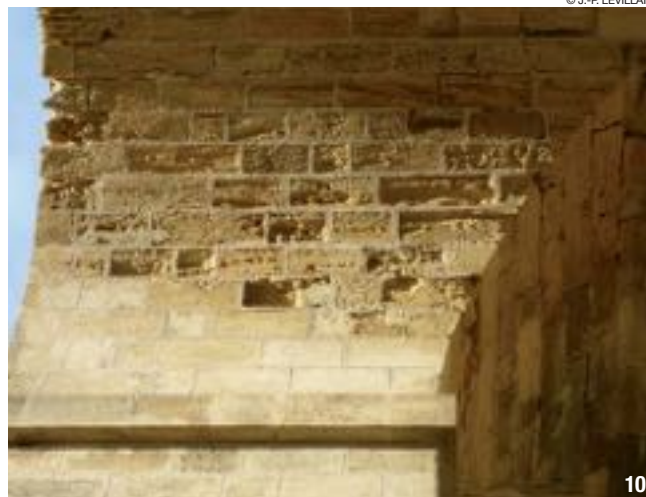
10

10- Damage to quarry stones and loss of thickness.

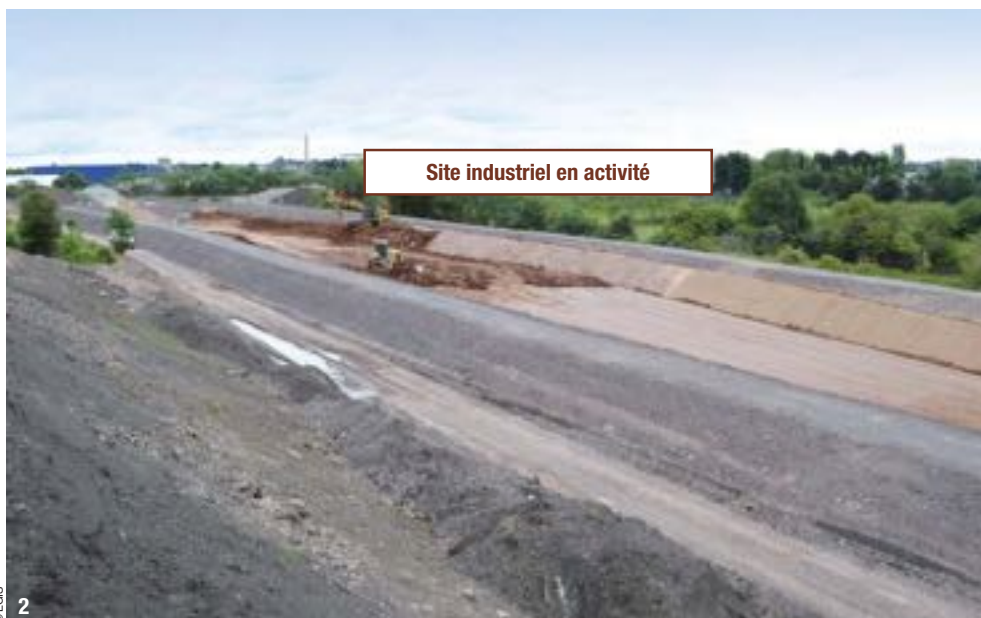
2- Mise en œuvre de la barrière passive reconstituée.
3a & 3b- Application de l'étanchéité par géosynthétiques et du niveau drainant.

2- Setting up the reconstructed passive barrier.
3a & 3b- Application of sealing by geosynthetic clay liners and the drainage level.

- Barrière d'étanchéité passive reconstituée par traitement à la bentonite des matériaux géologiques en place (limons d'altération du socle schisteux classés A2-h) sur une épaisseur de 50 cm, pour obtention d'un coefficient de conductivité hydraulique $K \leq 1 \times 10^{-9}$ m/s ;
- Renforcement par géosynthétique bentonitique dosé à 5 kg/m² de coefficient de conductivité hydraulique $K \leq 1 \times 10^{-11}$ m/s (appliqué sur fond et flancs) ;
- Remontées latérales sur flancs de casier ($h = 2$ m au-dessus du niveau de la barrière passive de fond), épaisseur de 50 cm, au moyen des mêmes matériaux traités ;
- Barrière d'étanchéité active composée (de bas en haut) d'une géomembrane PEHD 2 mm certifiée Asqual, d'un géotextile de protection non-tissé aiguilleté de masse surfacique 600 g/m² certifié Asqual puis ▷

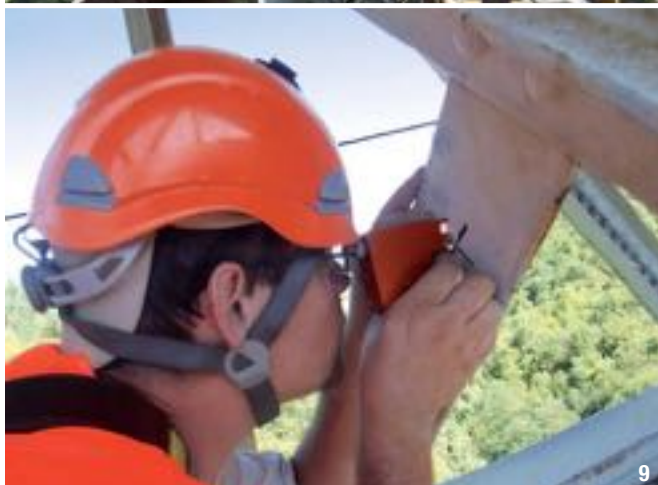
9

9- Corrosion resistance diagnosis.

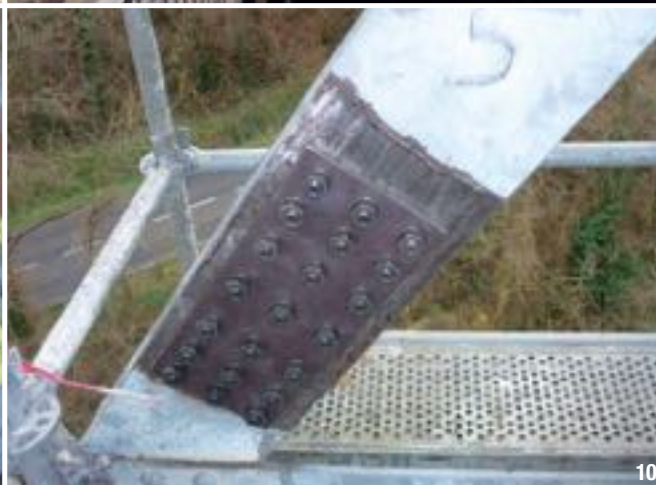
10

10- Retouching of sampling areas with stiffening material.

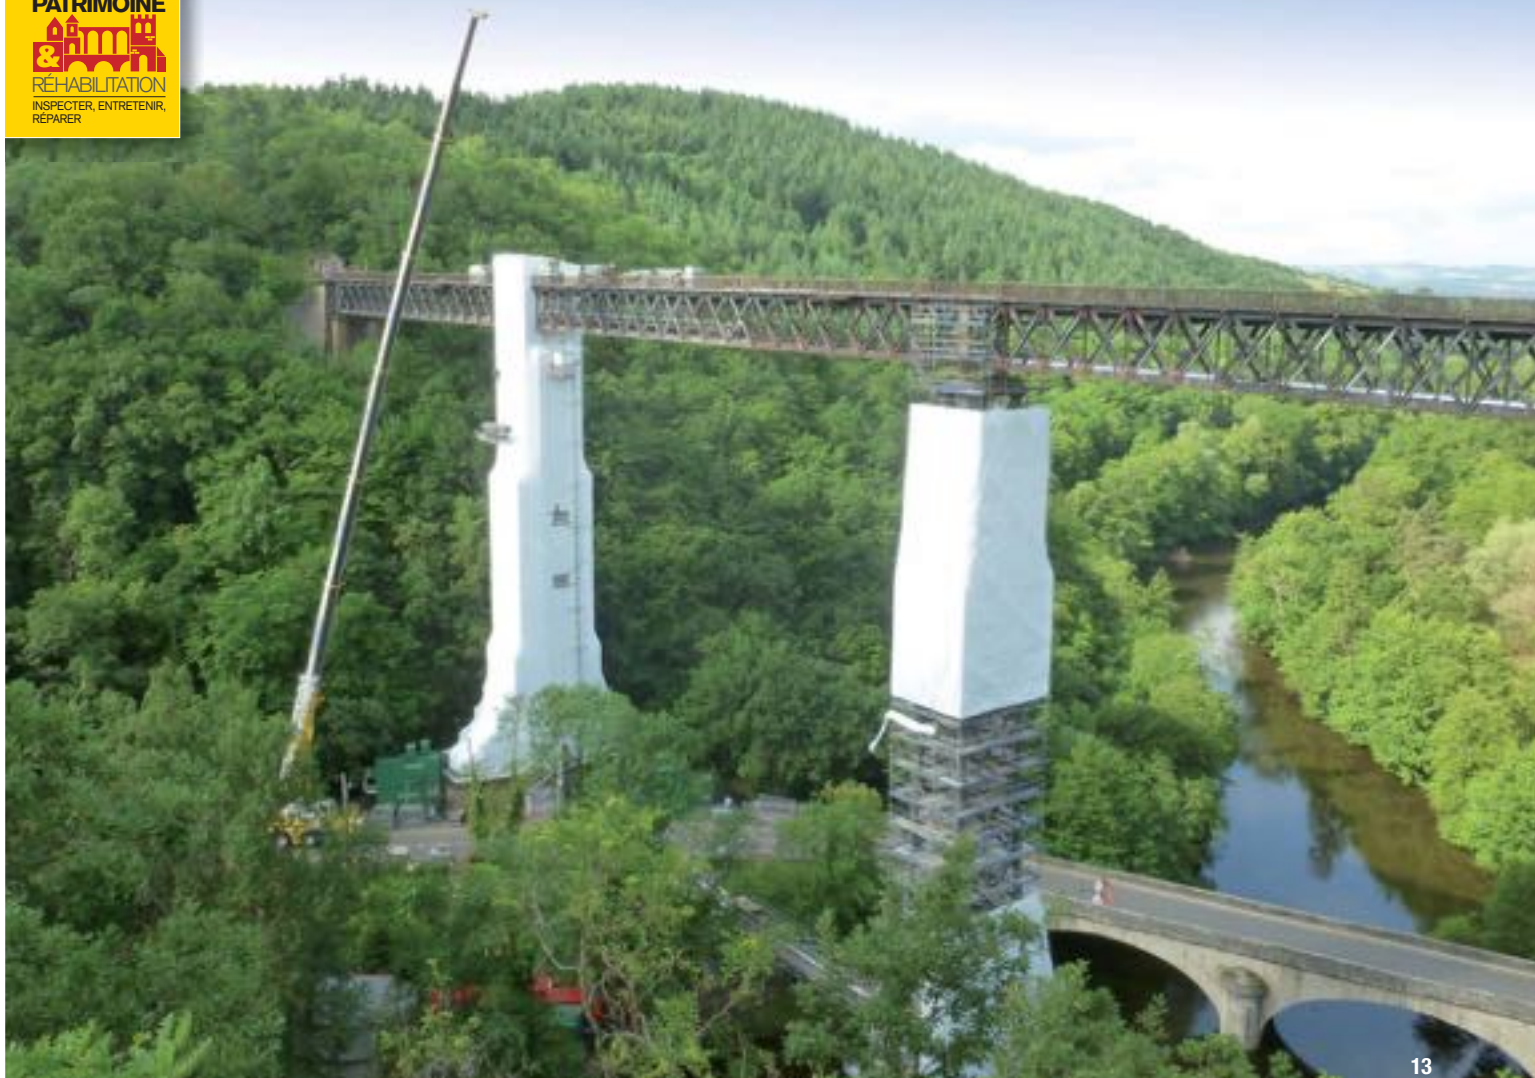
13

13- Setting up rolling scaffolding with a 200-tonne crane.

Les échafaudages des piles ont été montés en temps masqué à partir du 15 avril 2013, hors arrêt de la circulation des trains sur l'ouvrage, l'accès au tablier étant, pendant toute cette partie des travaux, strictement interdit. Dès la mise à disposition de l'intégralité de l'ouvrage à l'entreprise le 24 juin 2013, une grue de 200 t a permis la mise en œuvre des échafaudages roulants sur le tablier (figure 13).

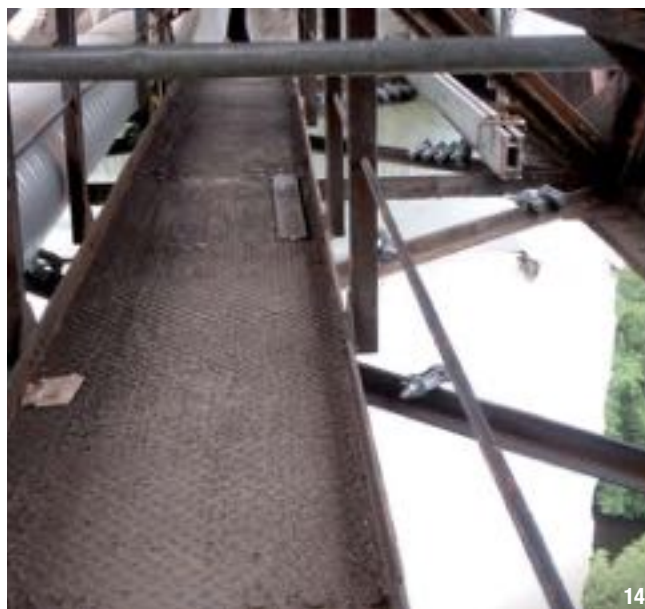
14

14- Wind bracing strengthened by brackets attached by Ischebeck clamps.

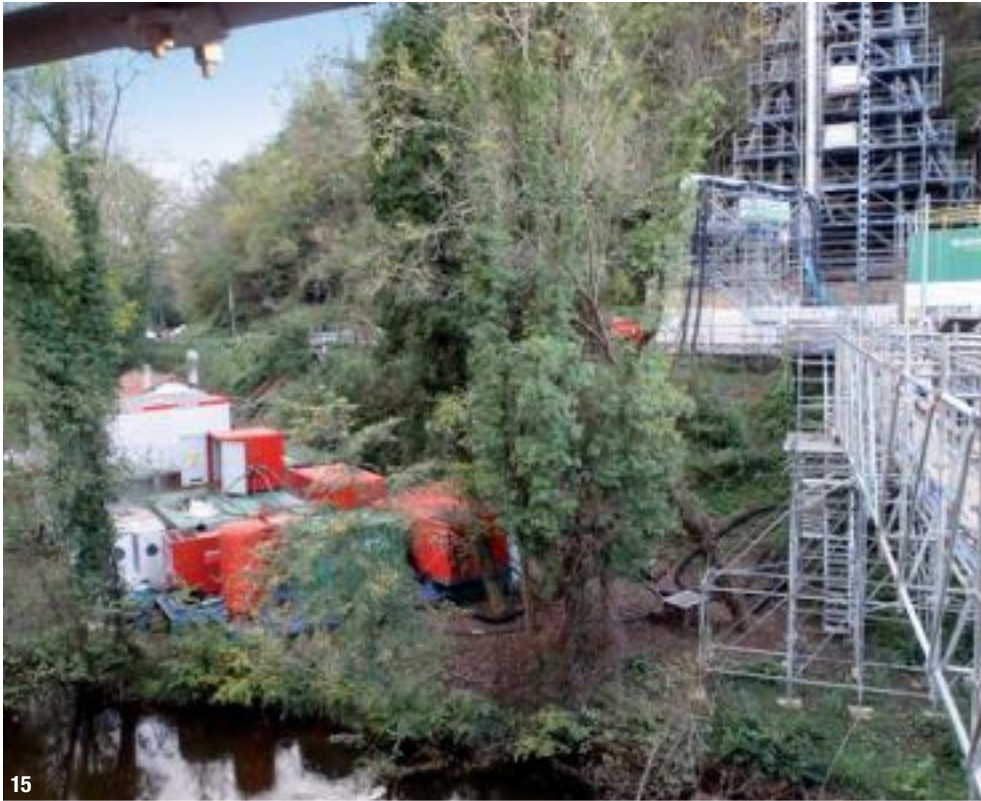
© PHOTO THÉÂTRE DIADÈS
15

15- Installation de chantier vue depuis la pile dans la Sioule.

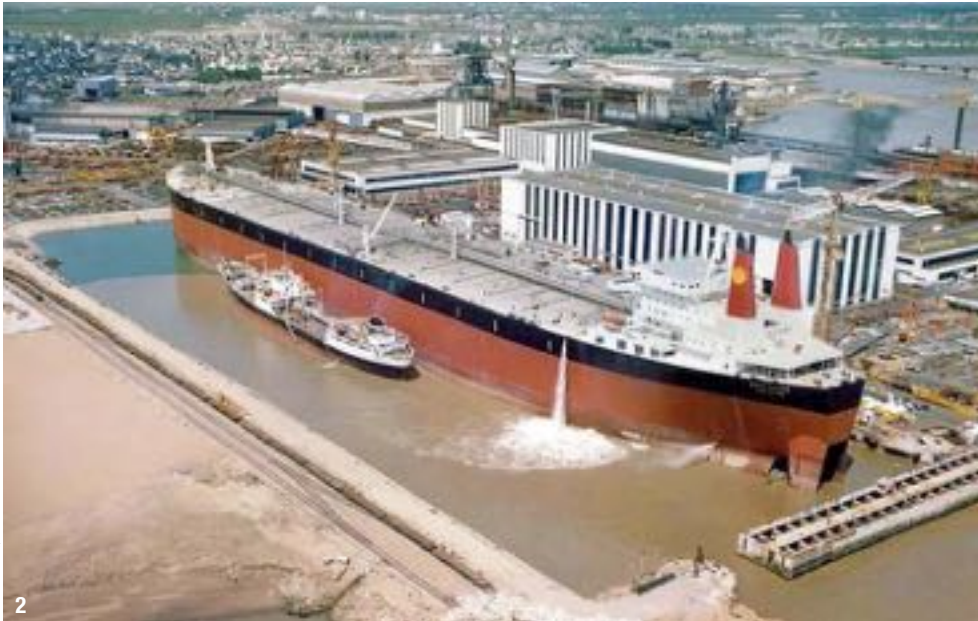
2- Le supertanker Batillus en cale sèche dans la forme 10.

(figure 2). Cette forme est isolée de la mer par un bateau-porte, ouvrage monolithique en béton précontraint, de forme parallélépipédique de 87,35 m de longueur, 15 m de largeur et 13,5 m de hauteur. En plan, le bateau-porte est constitué de trois cloisons longitudinales

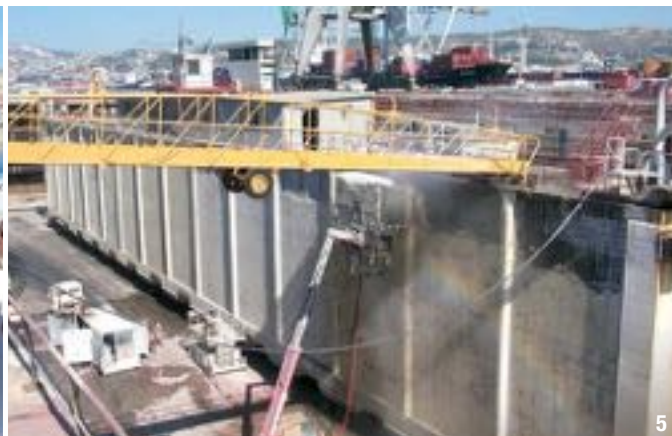
5

5- Repair work performed in the year 2000.

Même s'il a fait l'objet de travaux de réparation en l'an 2000 (figure 5) et d'un contrôle de sa structure par Setec TPI en 2002, le bateau-porte laisse entrevoir sur sa partie émergée un certain nombre de désordres.

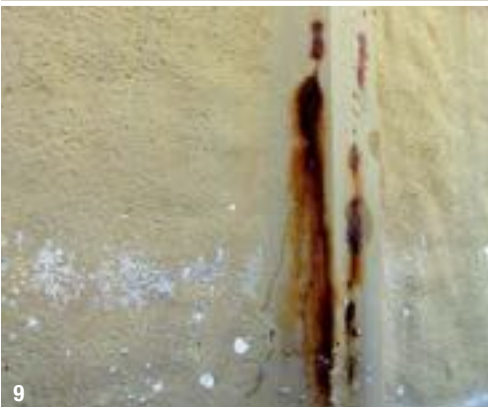
9- Couleur de rouille sur les parements du bateau-porte.

9- Rust streak on the cladding of the floating caisson.

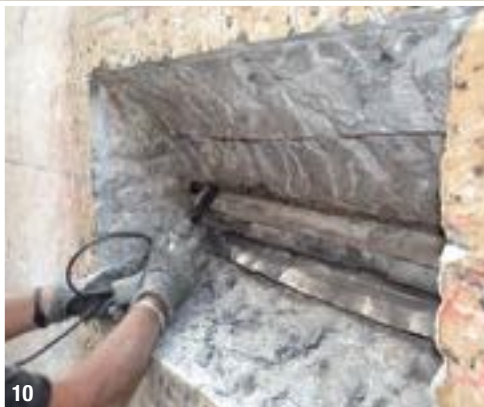
10

10- Damage viewer for visual inspection of prestressing.

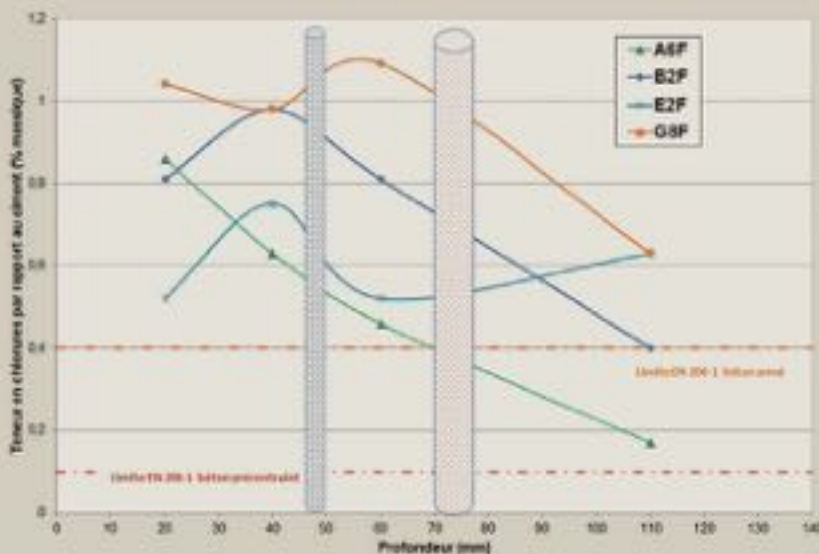
11

PROFILS DE CONCENTRATION EN CHLORURES TOTAUX DANS LES ÉCHANTILLONS PRÉLEVÉS CÔTÉ FORME

Les résultats obtenus sont d'une part exprimés en fonction de la masse de béton, et d'autre part rapportés à la masse de ciment, afin de comparer les valeurs obtenues avec les seuils réglementaires (figure 11). Ils montrent des teneurs en chlorures très élevées et supérieures aux spécifications en vigueur, et ce jusqu'à 115 mm de profondeur, c'est-à-dire au-delà de l'enrobage minimal des aciers passifs (45 mm) et de celui des gaines de précontrainte (70 mm). Les concentrations sont plus élevées côté forme que côté mer à cause de la succession des cycles d'humidité et de séchage.

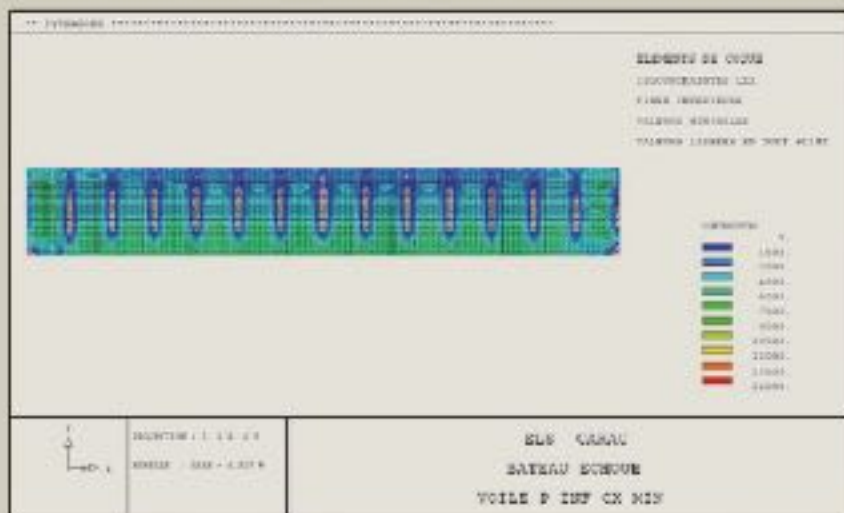
15

DIAGRAMME DE CONTRAINTE SOUS ELS CARACTÉRISTIQUE

15- Diagram of strain in characteristic SLS.

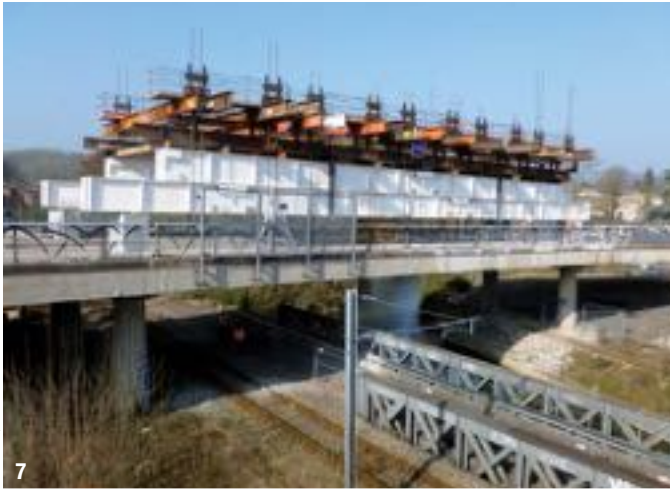
© DOMINIQUE GALMICHE
7

- 7- Cintre en place sur travée ferroviaire.
- 8- Travée nord en cours de démolition par grignotage.
- 9- Travée nord démolie et cintre porteur sur portée ferroviaire.
- 10- Travées 1 et 2 démolies - le faisceau des câbles reste visible.
- 11- Cinématique de dépose de la travée sur cintre.

Afin de maintenir un niveau de sécurité maximum au survol de la voie ferrée et du cours d'eau, la travée survolant le domaine ferroviaire est suspendue à un cintre porteur appuyé sur les piles adjacentes (figures 6 et 7).

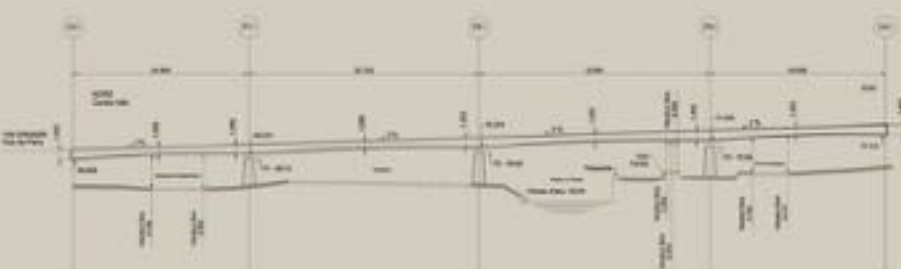
COUPE LONGITUDINALE DE L'OUVRAGE

15- Longitudinal section of the structure.

L'ouvrage comporte 4 travées continues, de longueurs respectives 25,50 - 33,50 - 33,50 - 25,50 m (figure 15). L'entraxe des poutres est de 7,80 m et correspond à celui des piles existantes. La coupe longitudinale de l'ouvrage s'inscrit entre le profil en long conservé de la voirie supérieure et les gabarits des voies franchies.

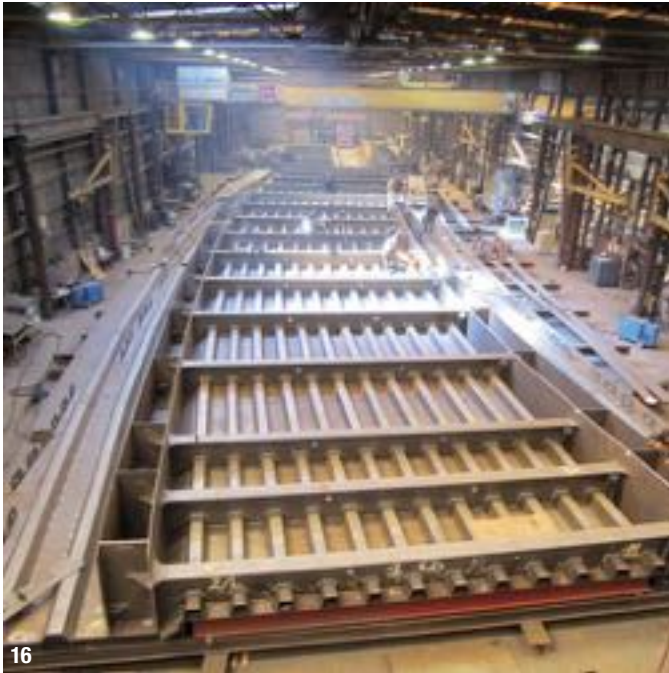
CONSTRUCTION DU TABLIER MÉTALLIQUE

La superstructure du nouvel ouvrage est du type tablier métallique (figure 14). Il est constitué de deux poutres caissons, de hauteur variable, réunies par des pièces de pont formant entretoises et portant une dalle orthotrope. L'ouvrage de 119 m de longueur totale présente une courbure en plan de rayon moyen 175 m, une pente longitudinale de 3% et un dévers de 3% sur la chaussée. La largeur hors tout du tablier est de 13 m et se répartit en une chaussée de 6 m et deux trottoirs de 3 m.

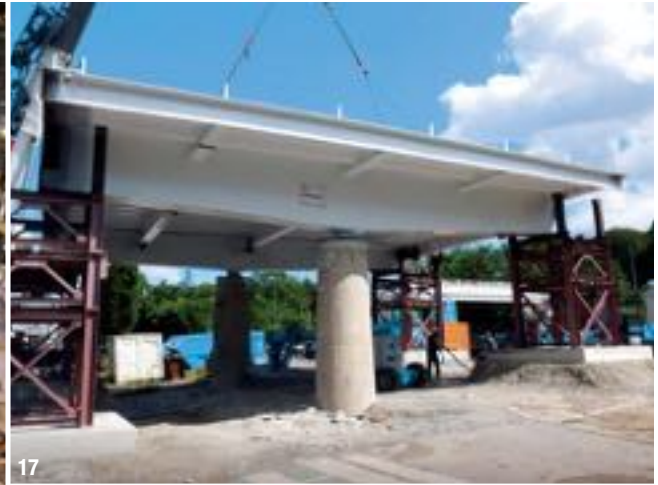
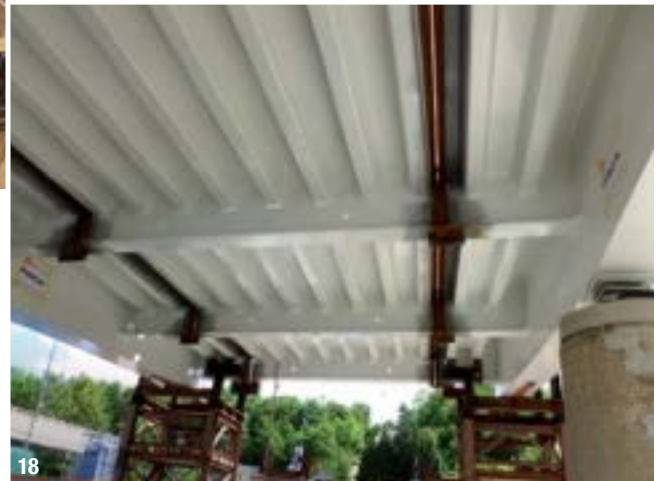
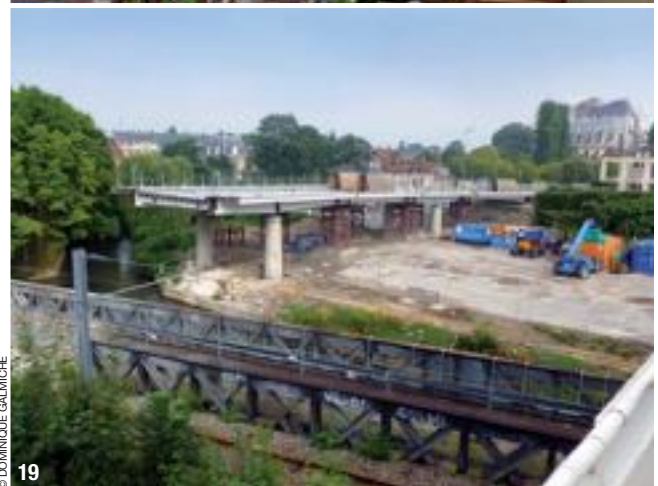
Les tronçons de rive sont préalablement calés sur ces palées puis la partie centrale vient s'insérer entre les deux, posés sur des clames (figures 17, 18 et 19).
