REVUE TECHNIQUE DES ENTREPRISES DE TRAVAUX PUBLICS

PATRIMOINE ET REHABILITATION. NOTRE-DAME DES GRACES A TOULOUSE. EGLISE SAINT-GERMAIN DE CHARONNE. VOIRIES SOUTERRAINES DES HALLES A PARIS. MEMORIAL DE NOTRE-DAME-DE-LORETTE. HOTEL ROYAL A EVIAN-LES-BAINS. DIAGNOSTIC DE COMPORTEMENT ET D'ETAT D'OUVRAGES D'ART EN MACONNERIE. REHABILITATION D'UN DEPOT DE RESIDUS POLLUES. 4 VIADUCS DE TYPE EIFFEL EN AUVERGNE. BATEAU-PORTE A MARSEILLE. NOUVEAU PONT A BEAUVAIS. TRESORS DE NOS ARCHIVES : VIADUC DE CARONTE

N°911 DÉCEMBRE 2014

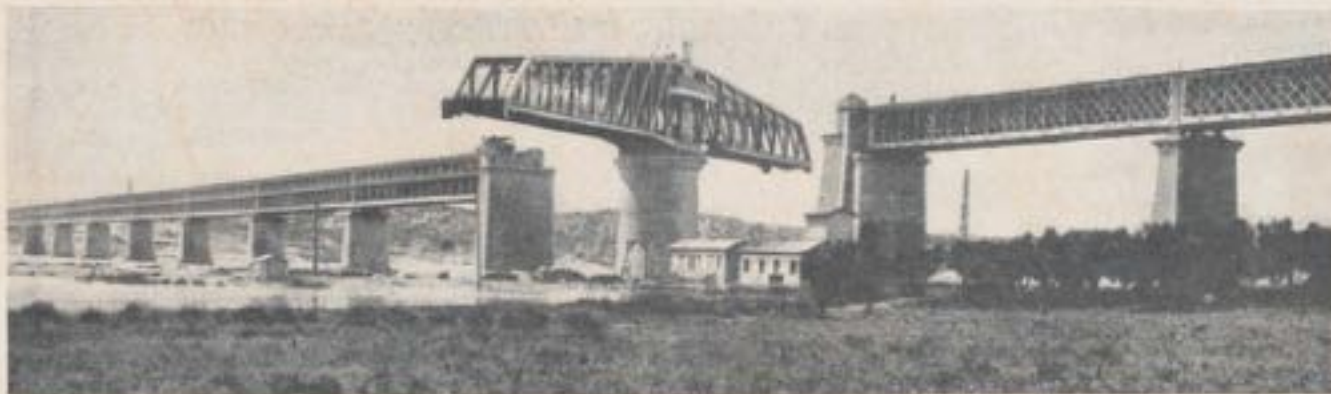
Fig. 1

Vues d'ensemble de viaduc de Caronte avant sa destruction.

Le viaduc sur l'étang de Caronte, un peu en avant de l'étang de Berre, construit en 1900 pour le passage de la ligne de Miramas à l'Estaque, est un ouvrage métallique pour 2 voies, de 943 m de longueur. Il se compose de 2 travées fixes de 51,20 m, côté Port-de-Bouc, d'un pont tournant de 114 m de longueur en deux voies de 36,50 m de portée, franchissant à 23 m de hauteur le chenal navigable reliant l'Étang de Berre à la mer, et de 8 travées fixes de 82,50 m, côté Martigues (fig. 1 et 2).

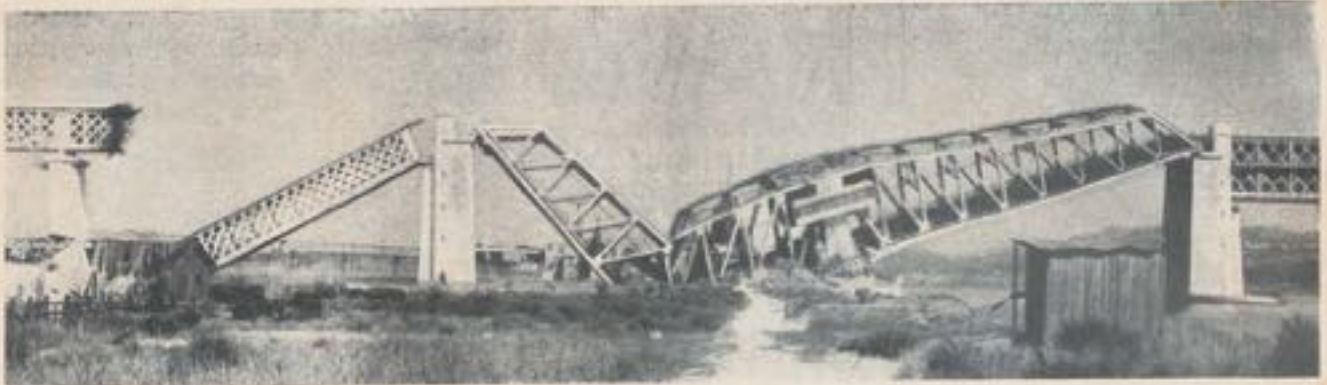
Fig. 3. — Le viaduc après sa destruction.

Au mois d'août 1944, les Allemands coupèrent la travée fixe de 51 m, voisine du pont tournant et détruisaient le pont tournant lui-même par effondrement de la pile centrale en maçonnerie (fig. 3).

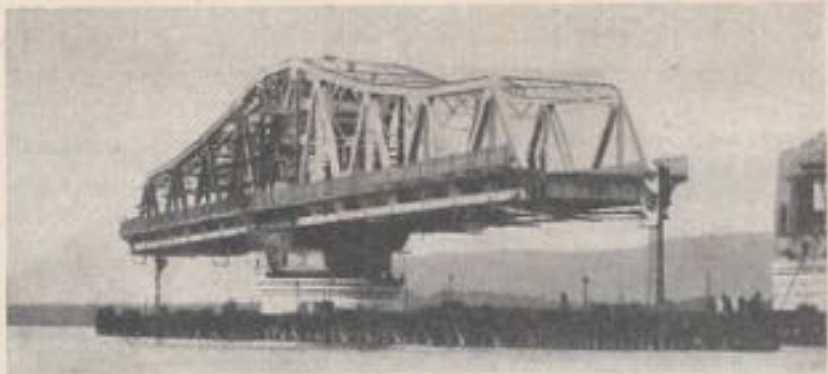
Fig. 5. — Pont de Kincardine.

De nombreux exemples de ces types de ponts avaient déjà été notés par Séjourné au cours de son enquête en Amérique. Nous avons eu nous-mêmes, à l'occasion d'un récent voyage en Ecosse, la possibilité de visiter, près du célèbre pont du Forth, le pont de Kincardine, construit en 1936, donnant passage à une route de 9 m de largeur, de portée et de poids voisins de ceux du pont de Caronte (fig. 5). Ce bel ouvrage moderne, particulièrement soigné dans tous ses détails, est construit sur couronne de galets. Il est mû à l'électricité. La durée d'ouverture ou de fermeture est d'environ 1 minute 1/2 (1).

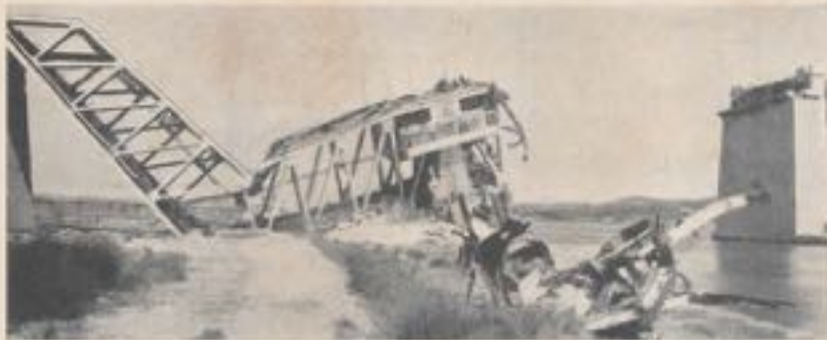
Fig. 13. — Travée tournante : destruction.

C'était un gros travail ; le poids du mécanisme et de la partie de la charpente encombrant la fondation de cette pile atteignait, à lui seul, plus de 500 tonnes (fig. 13). Il fallait en outre, le conduire avec le souci de sauvegarder le plus possible de pièces récupérables.

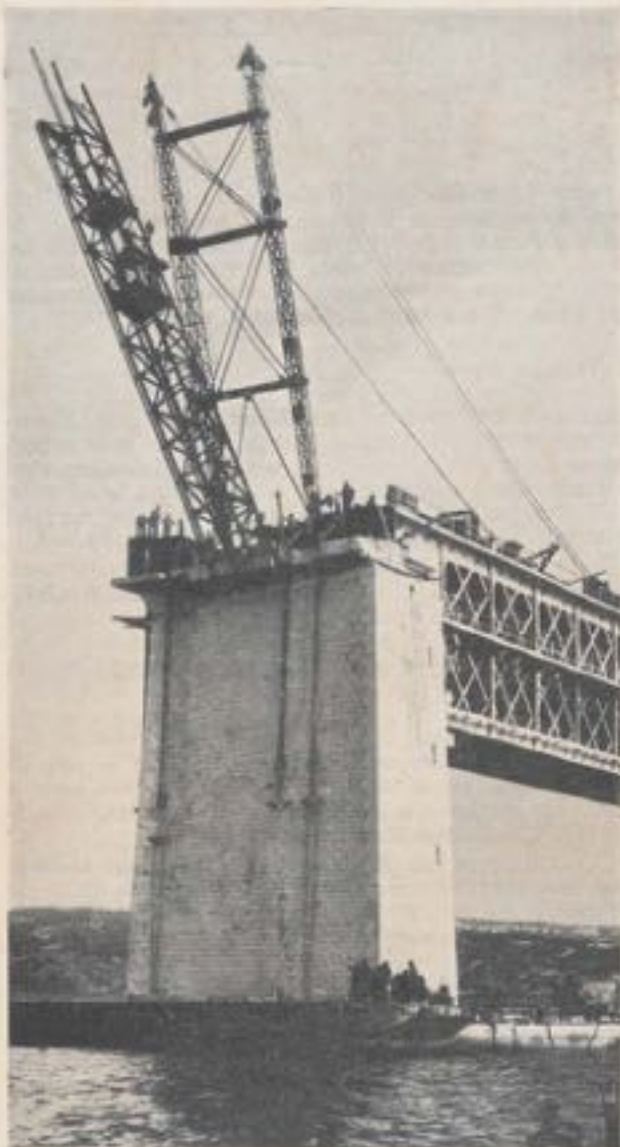
Fig. 15. — Montage des pylônes métalliques.

Après achèvement de la construction du portique en béton armé, côté Miramas, et de la préparation des enclaves des pylônes sur la pile-culée, côté Martigues, ces derniers, assemblés au sol, ont été montés d'une seule pièce à leur position définitive, à l'aide de mâts métalliques équipés de palans de 50 tonnes (fig. 15).

Cette méthode, qui permettait l'exécution préalable de la charpente métallique, réduisait ainsi au maximum les délais. Elle ne manquait pas, toutefois, de hardiesse en raison de l'exiguïté de l'emplacement disponible à près de 25 m de hauteur, pour l'installation de mâts ayant, eux-mêmes, plus de 30 m. Les mâts, accouplés 2 à 2, formaient bigue de levage haubannée dans le sens longitudinal.

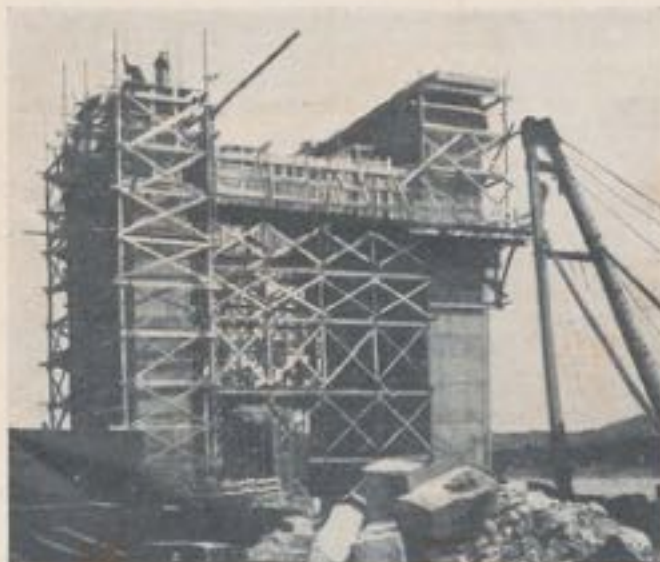
Fig. 14. — Construction de portique en béton armé.

Il s'en est suivi un retard dans le programme qui a nécessité une exécution accélérée de la partie en élévation du portique. C'est ainsi que les montants, de 21,50 m de hauteur, ont été achevés en 40 jours (fig. 14).

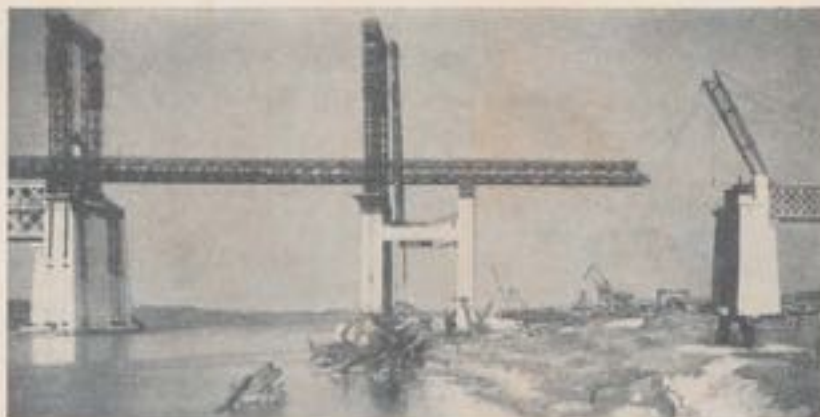
Fig. 16. — Lancement du pont provisoire.

Au jour J, cet ensemble, chargé sur diplotrys spéciaux circulant sur la voie, halé par 2 treuils électriques de 12 T fixés sur les travées de 51 m opposées, a été tiré en une première phase jusqu'au portique en béton armé. Les tabliers passaient ainsi à l'intérieur des cadres de manœuvre de la travée levante, préalablement installés (fig. 16).

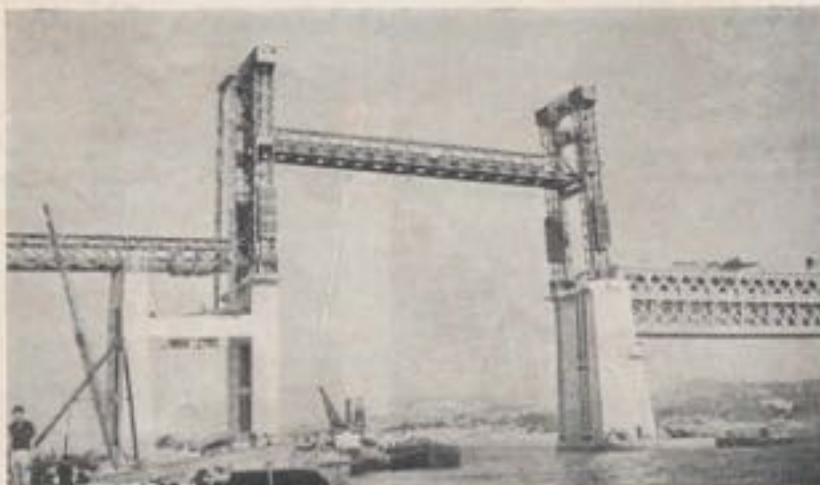
Fig. 17. — Premier levage de la travée levante.

Une deuxième opération identique a amené le tablier de la travée fixe à son emplacement définitif. Dès ce moment, le tablier de la travée levante a été désolidarisé des travées fixes et monté en position haute à l'aide de treuils (fig. 17). L'interruption subie par la navigation a pu ainsi être réduite au minimum : sept jours seulement. Encore, faut-il noter que les travaux de lancement ont dû être interrompus pendant deux jours, un mistral de plus de 90 km à l'heure, s'étant subitement levé alors que le tablier de tête était déjà en porte-à-faux de plus de 20 m.

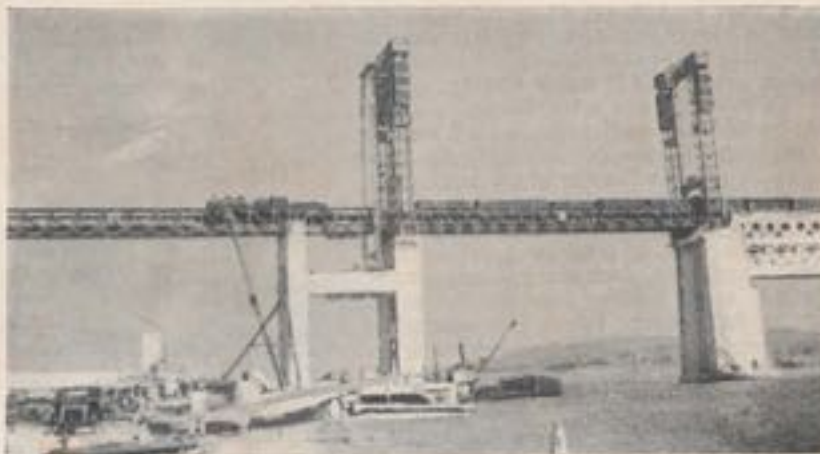
Fig. 18. — Vue d'ensemble du pont provisoire.

Dans les jours suivants, on a procédé à la descente sur appuis du tablier de la grande travée fixe, au démontage de l'élément intermédiaire du pont Krupp et à son remplacement par le tablier en poutrelles (fig. 18), au réglage des contrepoids et des organes de manœuvre de la travée levante, réduits à des treuils en attendant la fourniture et la mise en place de la commande hydraulique. Pour cette phase intermédiaire et par mesure de sécurité, les contrepoids sont réglés de manière que le tablier puisse rester en équilibre pendant le mouvement. Aucune chute n'est donc à craindre en cas de rupture des câbles de treuils puisqu'il faut tirer sur le tablier, aussi bien pour le soulever que pour le descendre.

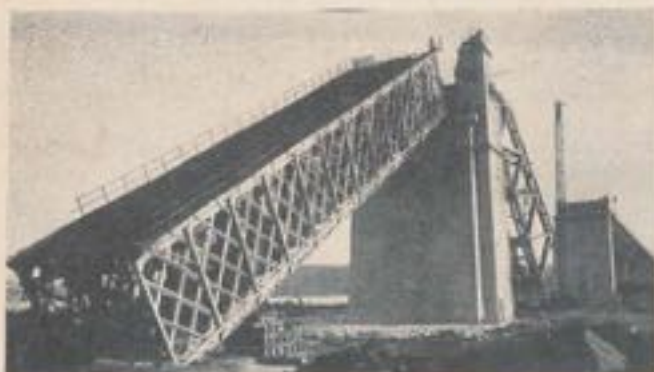
Fig. 19. — Destruction de la travée d'accès de 51 m.

Le tronçon tombé (fig. 19), d'un poids de 260 tonnes environ et d'une longueur de

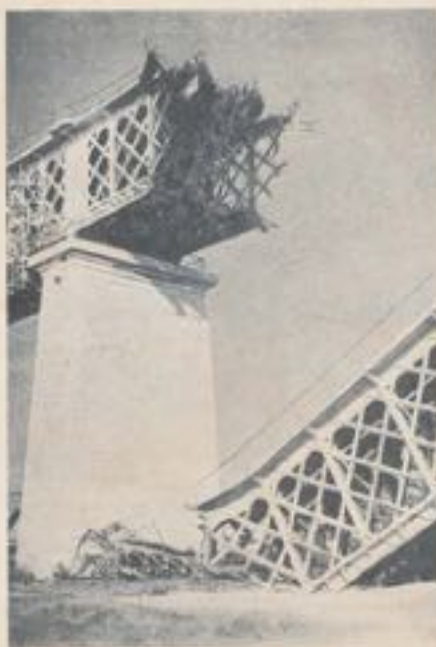
Fig. 20. — Coupure de la travée de 51 m. : détail.

40 m., reposait encore, quoique d'une façon fort précaire, sur les sommiers d'appui de la pile-culée, côté Martigues. Les environs de la coupure étaient déchiquetés sur quelques mètres, à la fois sur le tronçon effondré et sur la partie restée en place (fig. 20).

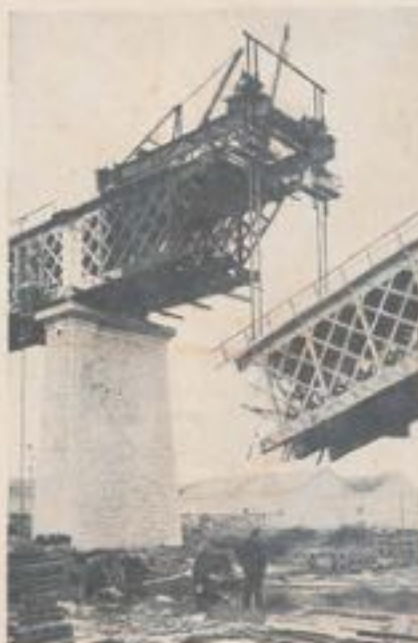
← Fig. 21. — Relevage de la travée d'accès

Le relevage a été fait à partir de deux poutres-console installées sur chacune des poutres extérieures du tablier resté en place, tout d'abord réparées et allongées de manière à surplomber le tronçon à terre (fig. 21). Le soulèvement était réalisé à l'aide de bielles pendantes à trous, formées d'éléments articulés de 2,51 m de longueur, suivant les indications du schéma. Le dispositif était étudié pour permettre le relevage par courses de 14 cm, correspondant à la montée unitaire des vérins, la reprise en fin de chaque course et le démontage des éléments de bielles, au fur et à mesure de la montée (fig. 22).

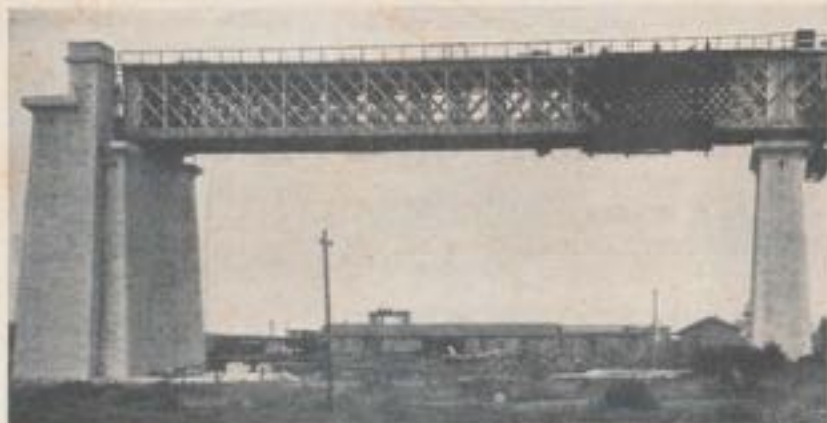
Fig. 23. — Travée d'accès après réparation.

Après remise à niveau, on a immédiatement réalisé la jonction des poutres extérieures du tablier, puis entrepris la réparation définitive (fig. 23).

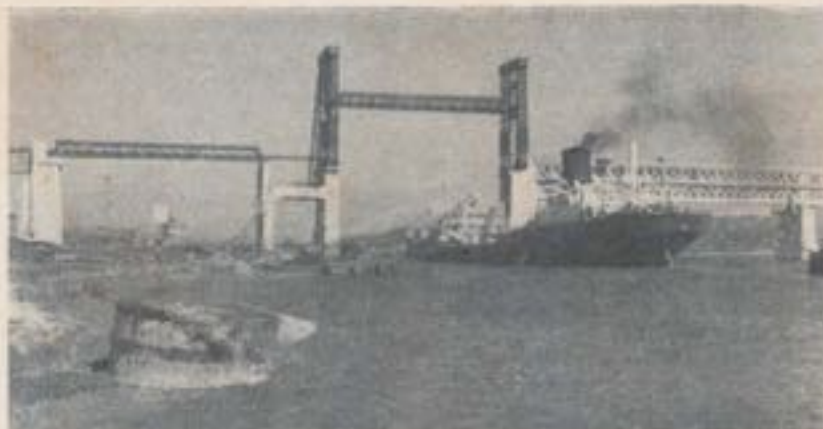
Fig. 25. — Passage d'un bateau sous la travée levante.
