REVUE TECHNIQUE DES ENTREPRISES DE TRAVAUX PUBLICS

MAINTENANCE DES INFRASTRUCTURES. AUTOROUTE A79. REHABILITATION D'OUVRAGES POUR LE PASSAGE EN AUTOROUTE DE LA RN79. A36 - ETANCHEITE BFUP SUR OUVRAGE D'ART. PASSERELLE SUSPENDUE A CHARLEVILLE-MEZIERES. TRAITEMENT DE SOLS POST-FUKUSHIMA. PONT SUSPENDU DE CHATILLON-SUR-LOIRE. TRAVAUX D'URGENCE DANS LA VALLEE DE LA VESUBIE. LA VALLEE DE LA ROYA SE RECONSTRUIT. BUSE METALLIQUE HYDRAULIQUE SOUS L'A6. PONT SUSPENDU DU MAS D'AGENAIS

N°976 MARS 2022

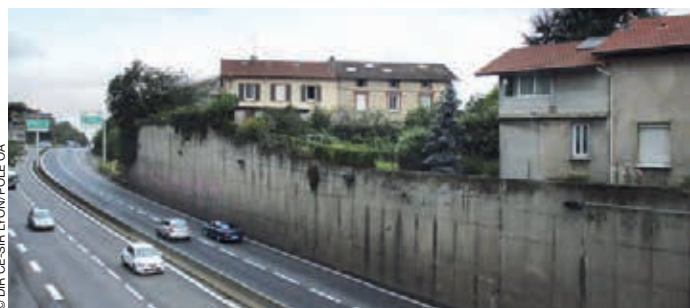
Le mur de soutènement Guizay 2 (Loire) sur la RN 88 fait l'objet d'investigation pour trouver l'origine des fissures et éclats qui témoignent de son instabilité.

→ **Chercher l'origine des désordres**
Parfois, les plans ne sont pas fidèles à la réalité. C'est le cas du mur en béton armé encastré sur semelle n°2 de Guizay sur la RN 88 entre Saint-Étienne et La Ricamarie (Loire), gérée par la Direction interdépartementale des routes Centre Est (Dir CE). Le mur en béton montre des fissures, des éclats et de l'humidité. « La campagne d'investigations en 2001-2002 n'a pas abouti à une détection, relate Julien Cabut, chef de projet réparations ouvrages d'art à la Dir CE. Il manquait la connaissance de la géométrie de l'ouvrage et de la géotechnique du site. La recherche de l'origine des désordres a repris en 2018 sur ces deux points. Manque-t-il le talon du mur ? Y a-t-il corrosion des aciers entre voile et semelle ? L'investigation

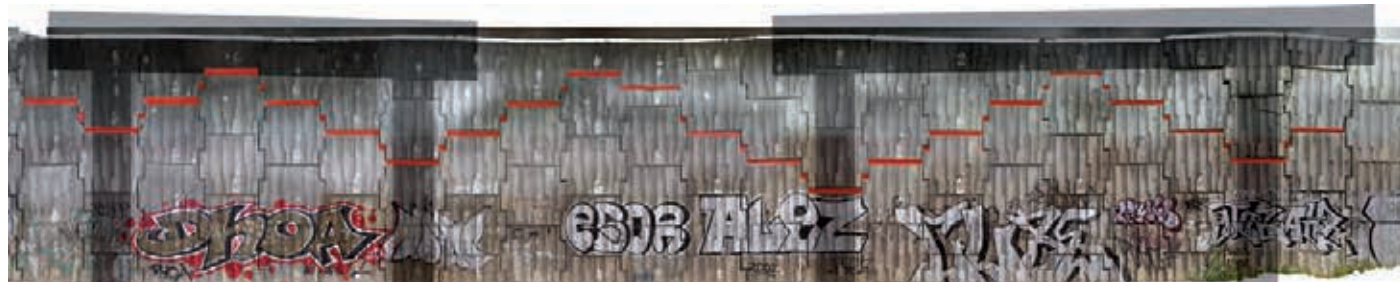
En rouge, les écarts entre écaïlles sur la culée du viaduc de Lyons à Rouen (Seine-Maritime). En surimpression, les piliers et le chevêtre.

Le viaduc routier de 100 m franchit une voie ferrée. Il date de 1981. Sur sa culée nord de 6 m de haut, une dizaine d'écaïlles de béton du parement sont cassées ou décalées les unes par rapport aux autres, et on peut voir des gonflements. Le joint de chaussée au-dessus se dégrade. Risque : que les écaïlles tombent sur la voie ferrée.

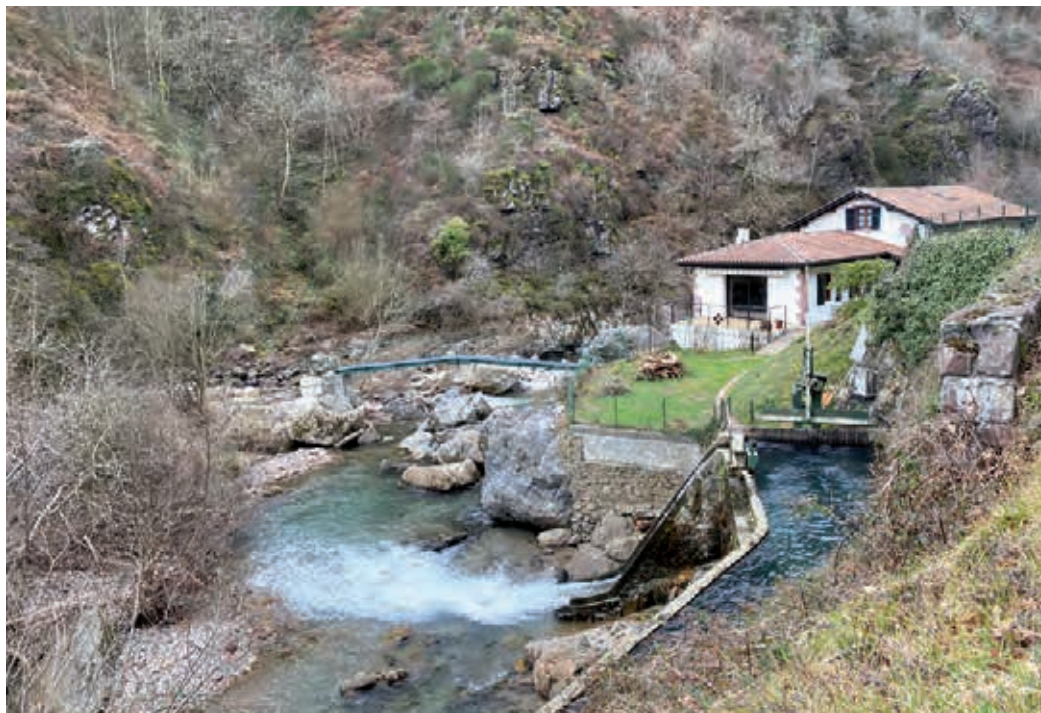
L'hydro-électricité peine à se développer. Utiliser un seuil existant est un bon moyen pour lancer un projet. Ici, ancien moulin équipé sur la Nive des Aldudes (Pyrénées-Atlantiques).

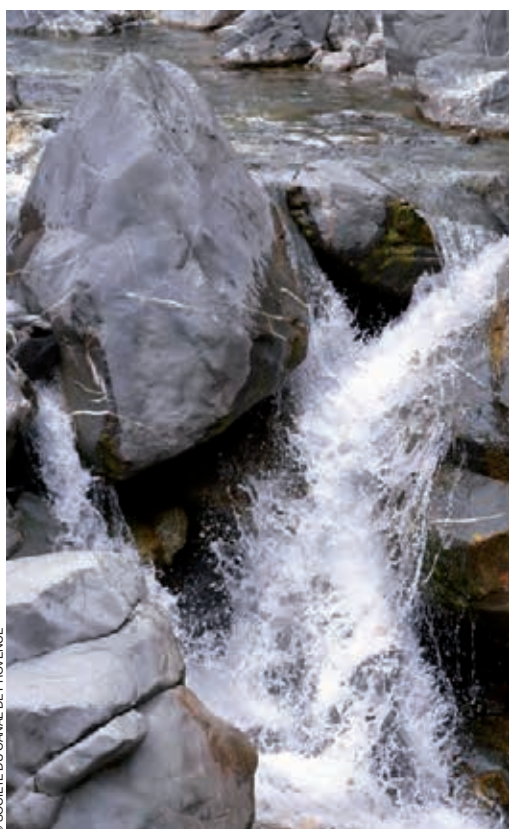
Le dénivelé entre la prise d'eau sur le torrent du Rabioux et la centrale est de 400 m.

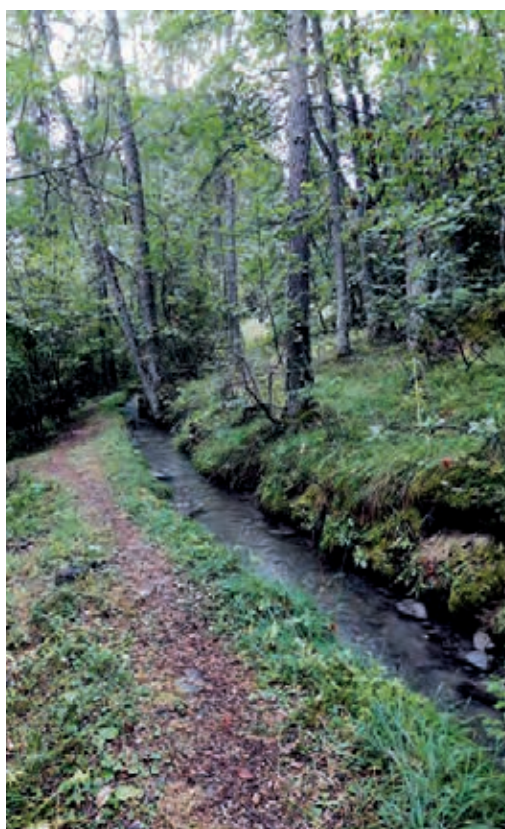
Le canal d'irrigation aux Pinées, à proximité du futur piquage sur la conduite forcée de la centrale hydro-électrique.

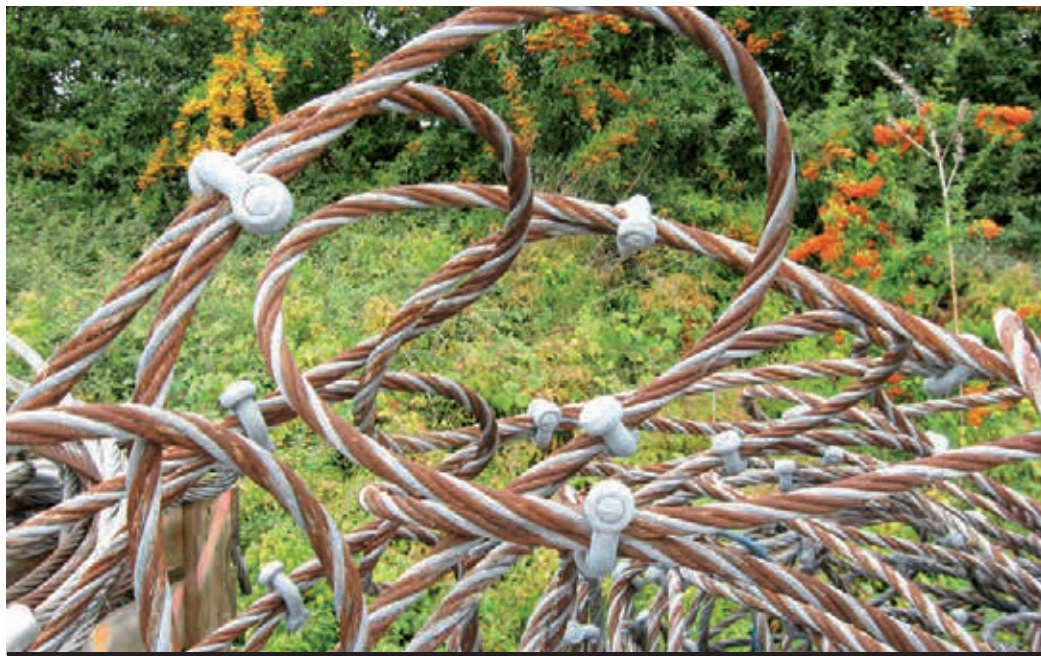
En 2007, des câbles ont été corrodés par manque de zinc lors de la galvanisation de l'acier.

« De mon retour d'expérience, par ordre du plus touché au moins touché, les petits accessoires comme les serre-câbles le sont le plus mais sont relativement faciles à changer, témoigne M. Robit. Ensuite, viennent les câbles. En 2007, ils ont contenu moins de zinc à cause de la hausse de son coût, d'où des problèmes de corrosion. »

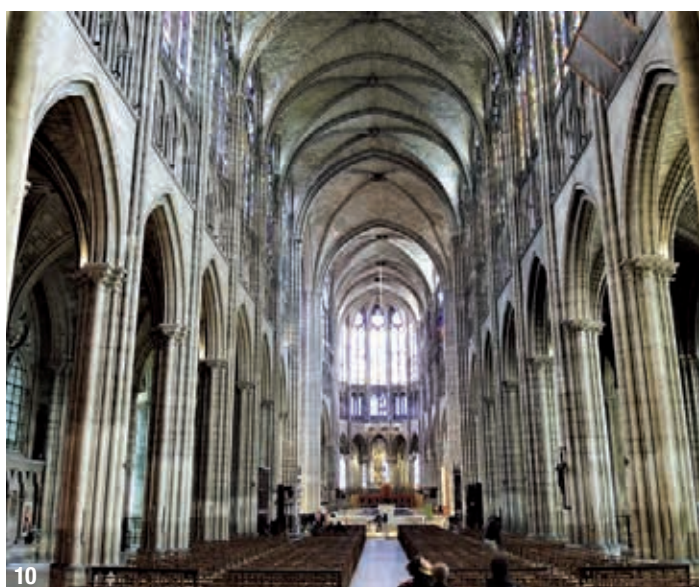
10
© MARC MONTAGNON

10- Pour la basilique Saint-Denis, la volonté était de fournir des mortiers dont les caractéristiques et l'aspect esthétique se rapprochent le plus possible des pierres à restaurer.

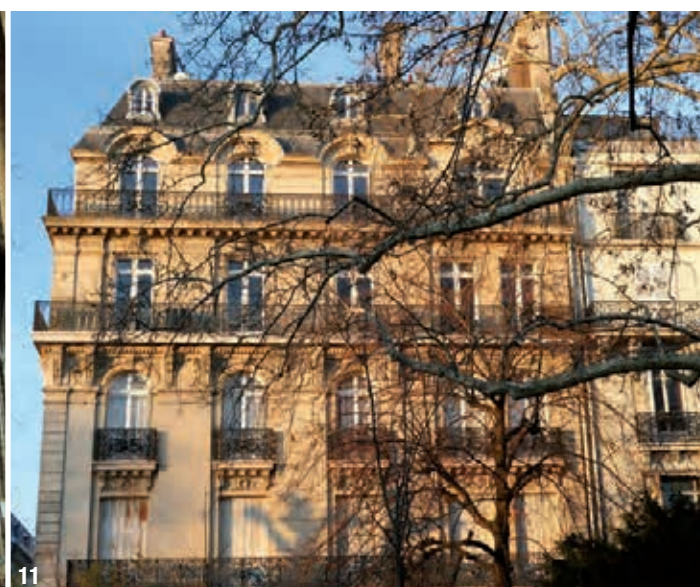
11
© MARC MONTAGNON

11- Altar® Pierre : une gamme de mortiers aux propriétés physico-mécaniques et à l'esthétique proches de la pierre.

riaux sur lesquels ils sont appliqués tant en ce qui concerne les caractéristiques techniques que la texture et la couleur : par exemple, le mortier pour la restauration de la pierre de tuffeau a un poids de 1,3 kg/l et une porosité de 45 %, comme la pierre à restaurer.

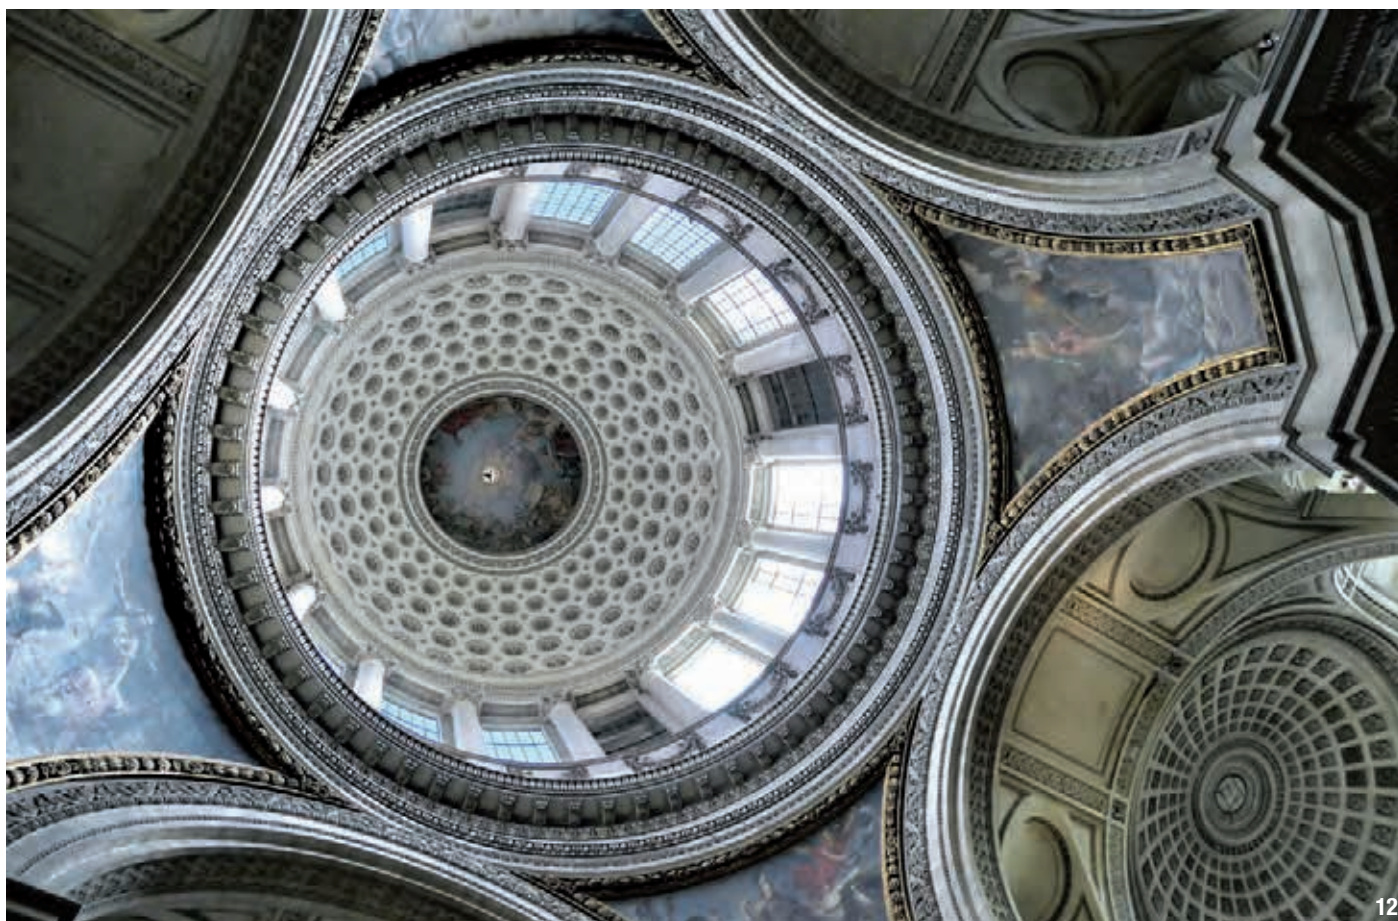
12 et 13- La restauration de la coupole du Panthéon à Paris a constitué un détonateur pour faire appel à des techniques inédites pour la restauration des monuments historiques.

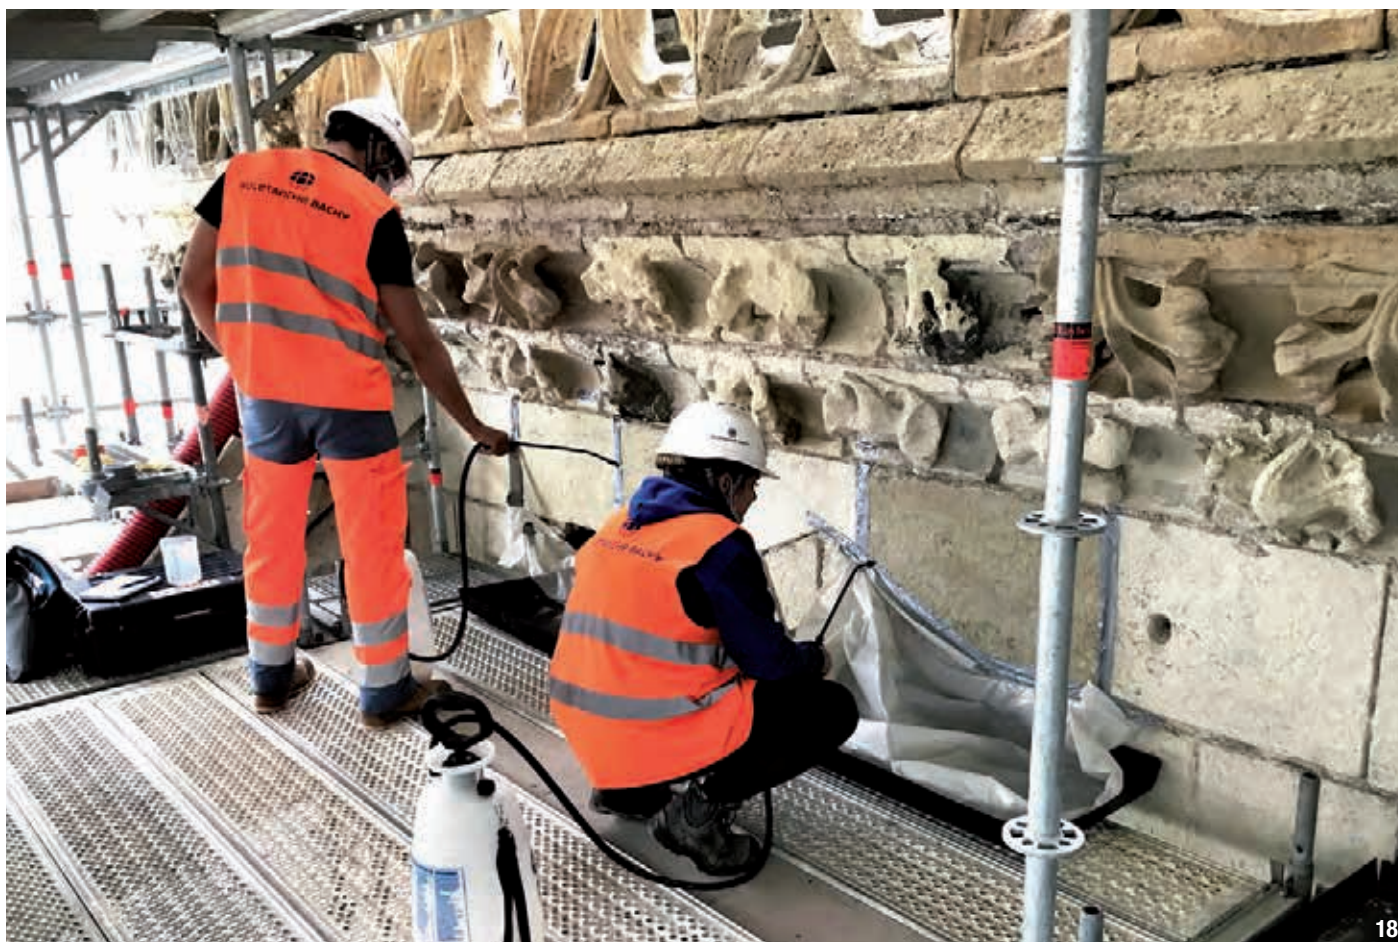
18 © ECP

18- Dans la cathédrale de Tours, pulvérisation du procédé Biocalcis® Patrimoine.

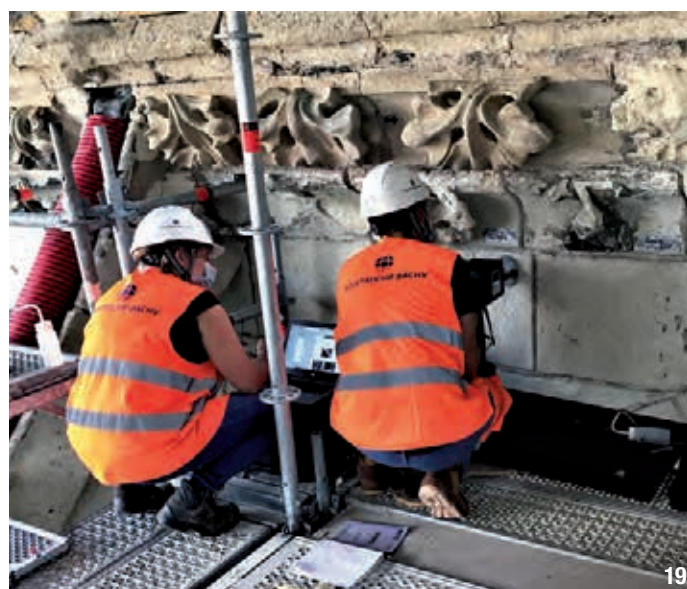
19 © ECP

19- Biocalcis® Patrimoine de Soletanche Bachy est destiné à la restauration de la pierre en adaptant la formulation d'origine destinée aux applications en grande profondeur : ici, dans la cathédrale de Tours, caractérisations en cours au moyen du procédé DRMS.

« Dans le prolongement de Biocalcis®, poursuit José Soares, Soletanche Bachy a développé en 2020 le Biocalcis® Patrimoine pour des applications de restauration de la pierre, en adaptant la formulation d'origine destinée aux applications en grande profondeur ». La méthode de mise en œuvre est déterminée en fonction des objectifs de traitement, des caractéristiques initiales de la pierre et de son état d'altération. La réaction de biominéralisation est obtenue en 2 ou 3 jours et elle n'évolue plus dans le temps. Un phasage doit être respecté au niveau de l'application des bactéries et de la solution calcifiante ; il sera adapté au cas par cas en fonction des caractéristiques à obtenir. Des maîtres d'ouvrage et des maîtres d'œuvre ont déjà manifesté leur intérêt pour cette solution. Le procédé est en phase de validation auprès du LRMH. ECP en assure la représentation pour la France et l'Europe.

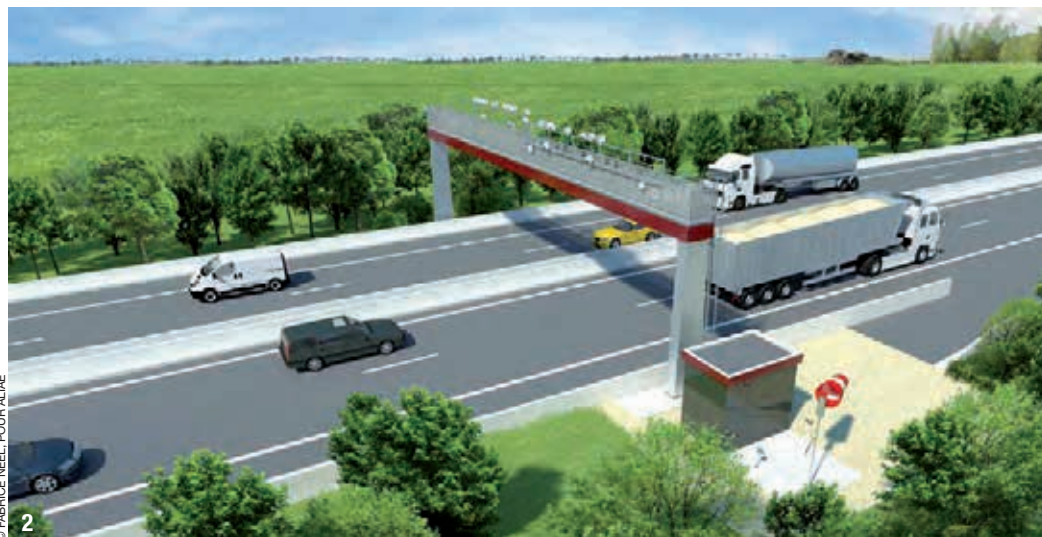
2

2- Schéma de principe du péage en flux-libre.
3- Travaux de rabotage sur la chaussée existante.

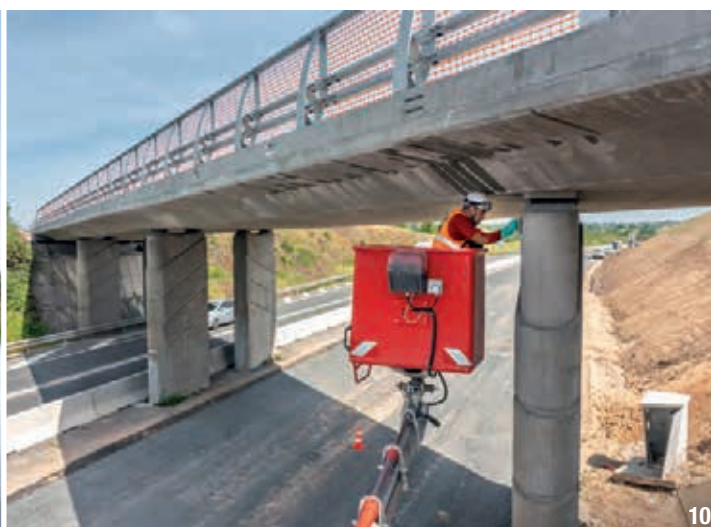
10

10- Structure repair works.

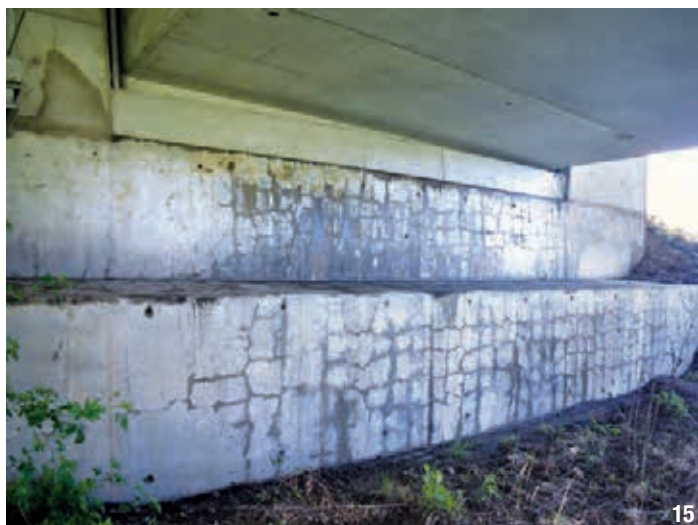
15

15- Fissuration sur les culées du viaduc.

Elles ont eu pour effet de faire gonfler les bétons d'où un faïençage étendu des chevêtres des culées (figure 15). D'autre part des fissures au niveau des joints de voussoirs laissaient supposer un risque de déconjugaison à surveiller. Les investigations à réaliser comprennent une inspection détaillée des ouvrages et de leur précontrainte extérieure, des investigations spécifiques sur les parties d'ouvrage présentant des pathologies, afin d'établir un diagnostic et de proposer des solutions de suivi et de réparation le cas échéant. Elles ont pour but la recherche et la caractérisation de la RGI sur les culées et les appuis en général et la vérification du comportement des joints entre voussoirs des tabliers, en service et sous éprouves de chargement. Dans le cadre de la pathologie des appuis, la première analyse a porté sur le dossier d'ouvrage. Il a été réalisé une analyse documentaire des bétons utilisés durant la construction, des phasages de réalisation, de la géo-

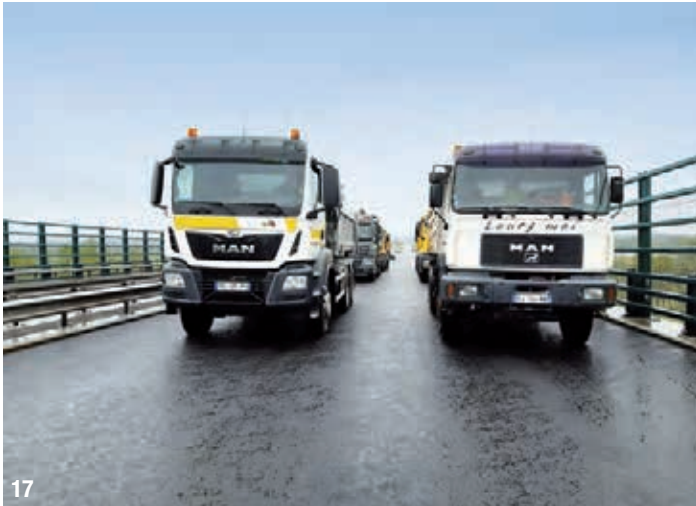
17

17- Réalisation d'épreuves de chargement sur l'un des tabliers.
18- Vue de la précontrainte extérieure depuis l'intérieur du caisson.

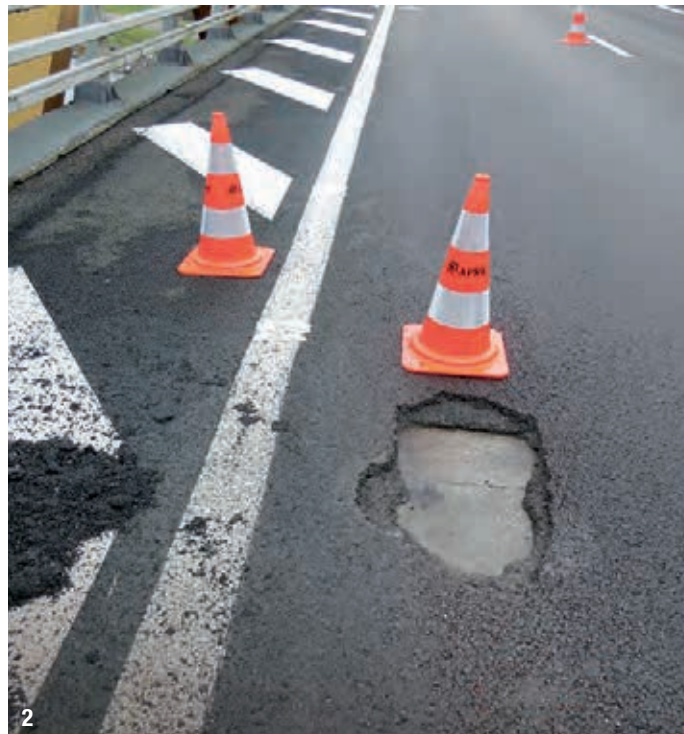
2
© APRR

2- Dégradations de la chaussée.
3- Dalle de convenance.

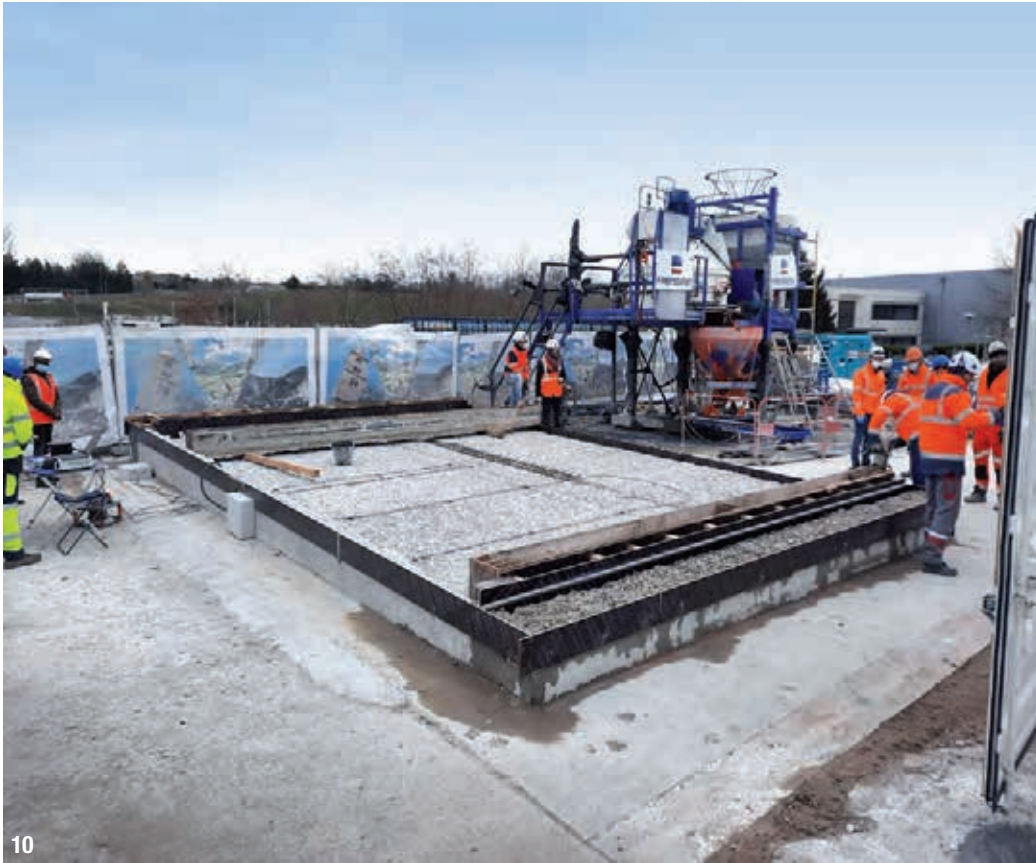
© INGEROP
10

10- Dalle d'essai après hydrodémolition.

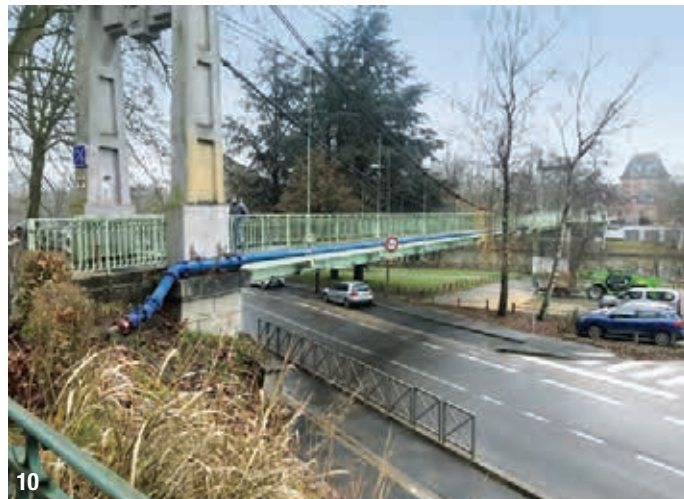
10
© INGEROP

10- Fin des travaux.

Elle a eu lieu le 16 décembre 2021 conformément au planning (figure 10). □

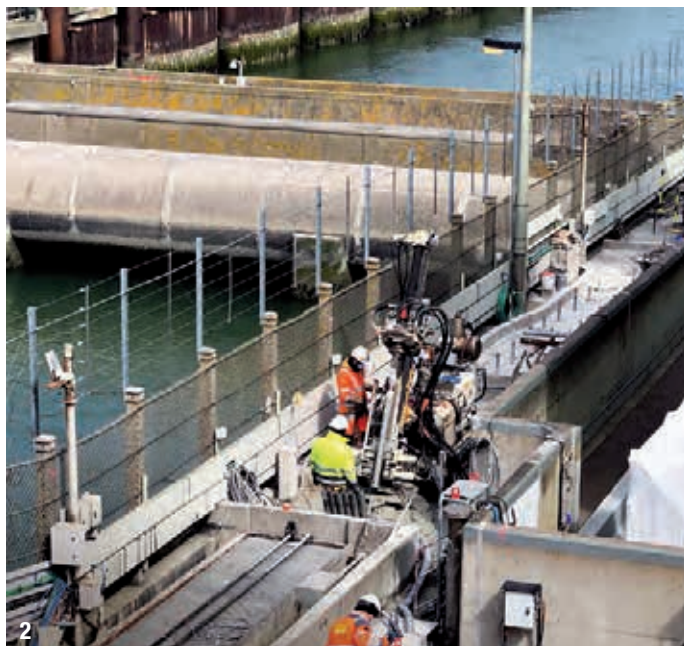
2 © SPIE BATIGNOLLES FONDATIONS

2- Forage dans des emprises réduites.
3- Modélisation 3D des ouvrages existants et des forages de traitement.

Les travaux sont rendus très complexes du fait de l'exiguïté de la zone, de l'inaccessibilité à des engins traditionnels, de la grosse quantité de réseaux, des tirants d'ancrage de la paroi et nombre d'ouvrages imposants non déviables qui ne permettent pas d'accès direct au sous-sol. En outre, des problèmes de compacité de sol sont suspectés parfois jusqu'à 17 m de profondeur. La solution de traitement par injection de coulis s'est avérée être la seule permettant de résoudre les problèmes d'étanchéité et de compacité compte tenu des contraintes (figure 2).

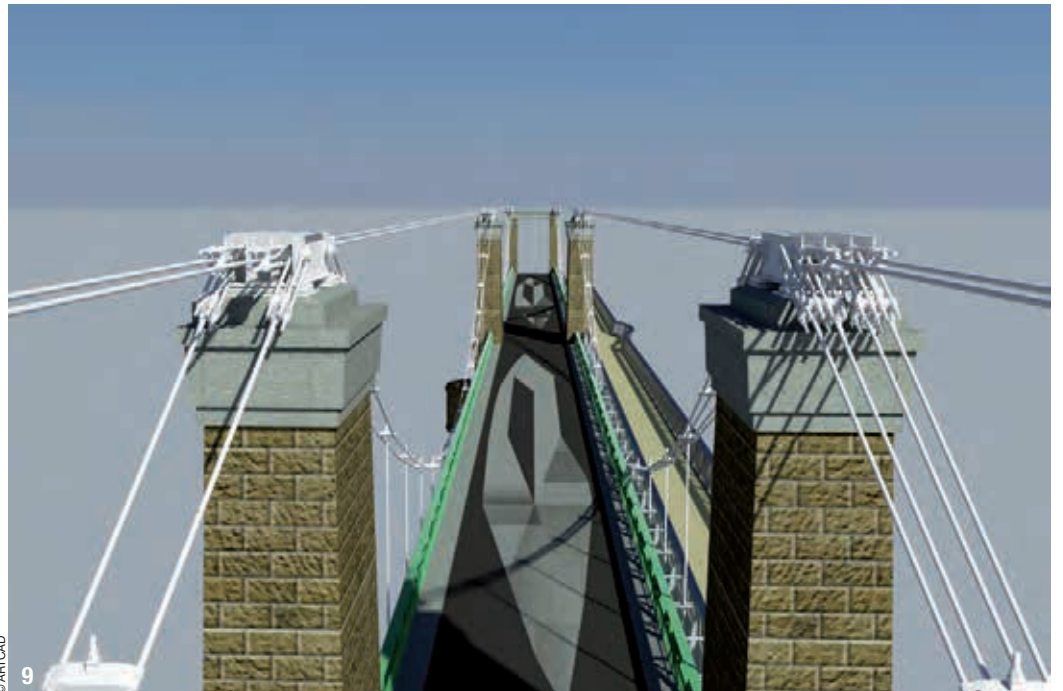
© ARTCAD
9

9- Downstream suspension system receiving the foot bridge (different number of cables from the upstream suspension system, less heavily loaded).

n'a donc pas le même nombre de câbles ni les mêmes diamètres de suspentes que la suspension amont (figure 9) ;

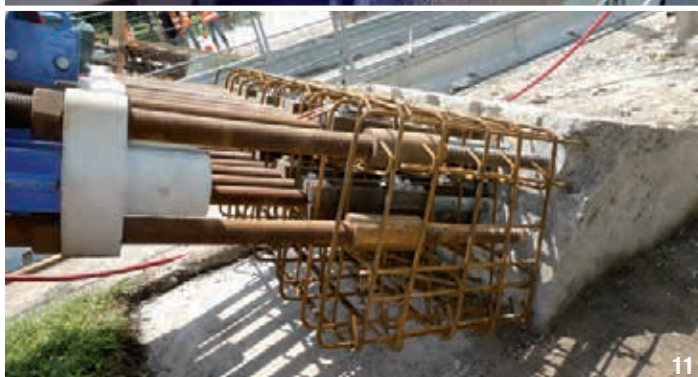
11

11- Reinforced concrete top reinforcement of the foundation blocks embedding the safety clamping jaws on old tie anchors. In the foreground the 2 sleeved tie anchors are new add-ons for the foot bridge.

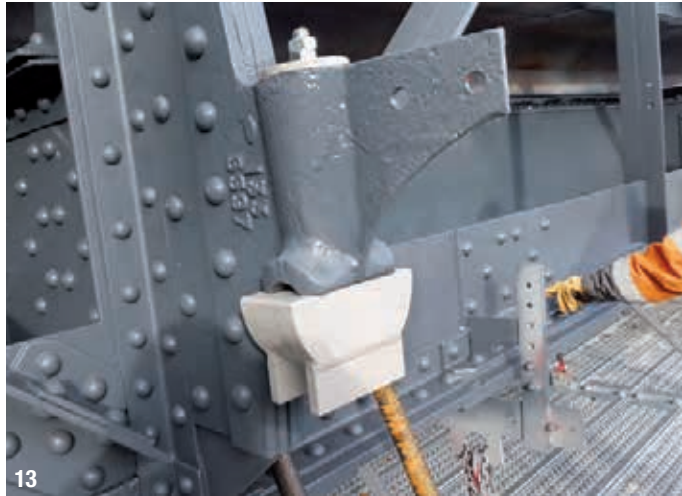
13
© ARTCAD

13- Pièce d'enroulement pour suspente amont.
14- Suspension existante en charge et câbles porteurs provisoires non chargés.

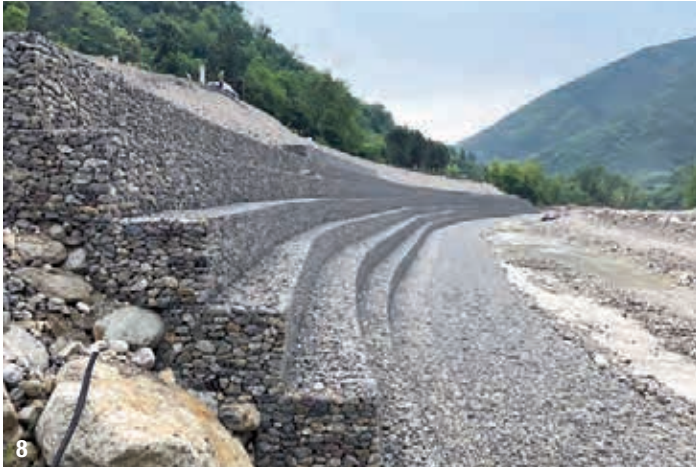
8
© MACCAFERRI

8- Confortement du glissement de la M2565 à Roquebillière.
9- Atelier de criblage mobile.

adhérence au fil. Ce traitement spécifique rend le fil insensible à la corrosion et très résistant à l'abrasion. En parallèle, des aménagements similaires sont à réaliser à Roquebillière (figure 8) et Lantosque.

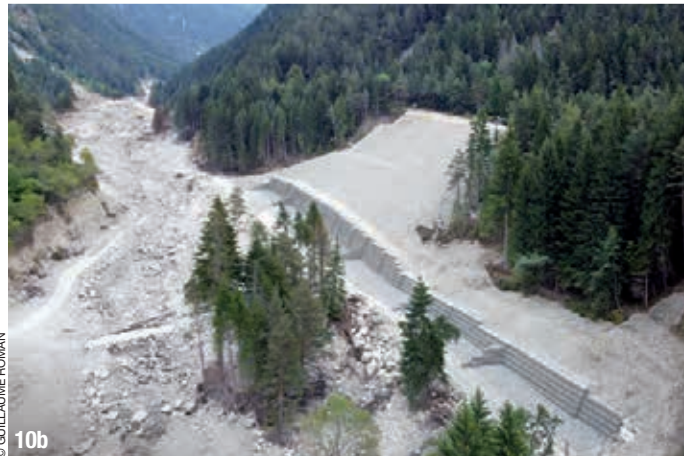
10b
© GUILLAUME ROMAN

10b- Landslide "1" on the M89 access road to Boréon after works.

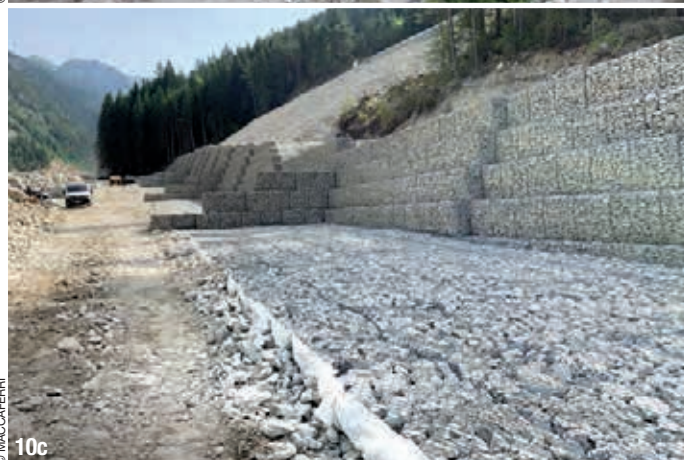
10c
© MACCAFERRI

10c- Landslide "1" on the M89 access road to Boréon - Close-up view of gabion spur and Reno Plus mattress anti-scouring protection.

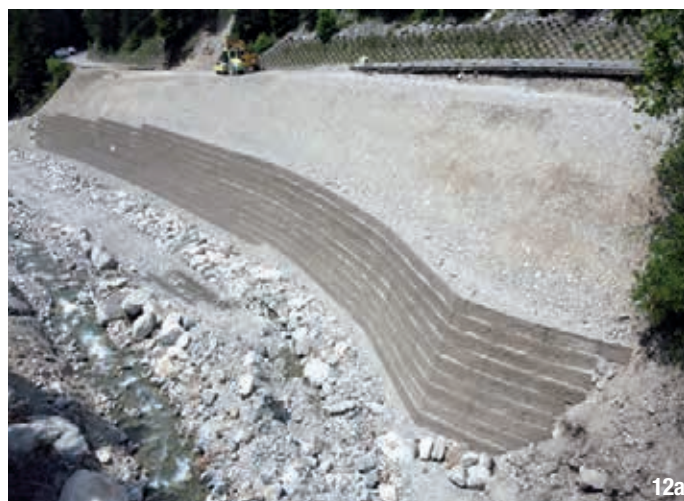
12a

12a- Landslide "6" on the M89 access road to Boréon - Green Terramesh reinforced fill.

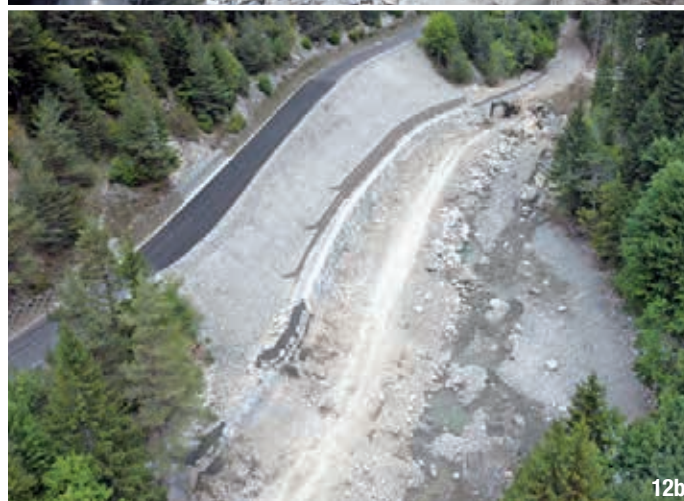
12b

12b- Landslide "6" on the M89 access road to Boréon - final development with concreted rockfill protection.

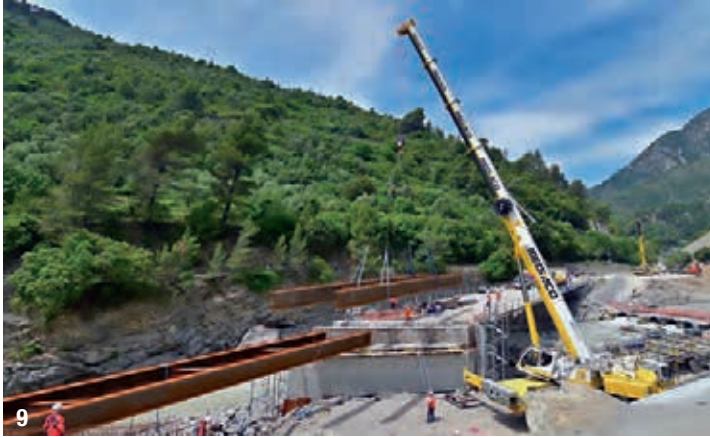
9
© WILFRIED GRUYER

9- Steel girders of Pertus Bridge.

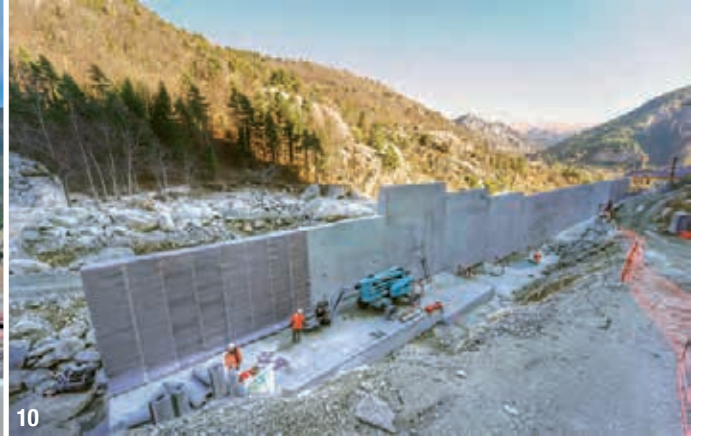
10
© WILFRIED GRUYER

10- Reinforced concrete walls 8 metres high.

de 500 m en aval de cette route. Initialement les équipes avaient imaginé et conçu des caissons béton sans fond qui auraient été posés pour réaliser des murs de soutènements jusqu'à 14 m de haut. Il s'agissait de fabriquer 900 caissons de 9 t, mais, dans l'impossibilité d'installer l'aire de préfabrication dans les délais impartis et face à l'urgence de la situation, la construction d'un mur de 8 m de haut et 0,80 m d'épaisseur coulé en place reposant sur une semelle de 5 m de large par 1 m d'épaisseur fondé sur une substitution en enrochement percolés, a été privilégiée (figure 10).

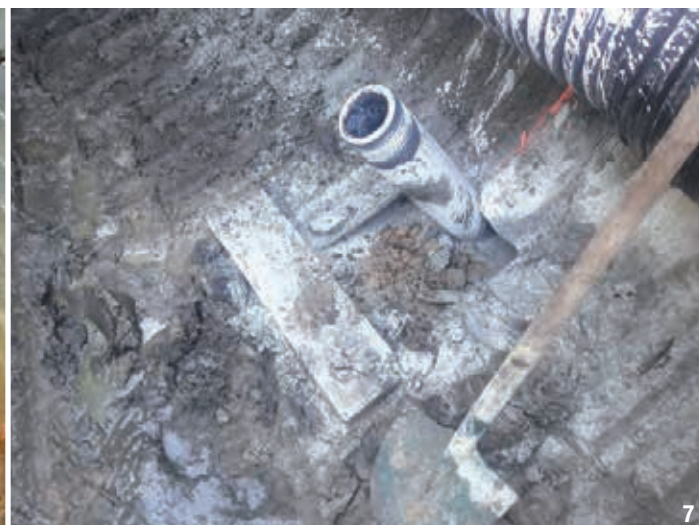
7 © DIADES

7- View of a grouted micropile.

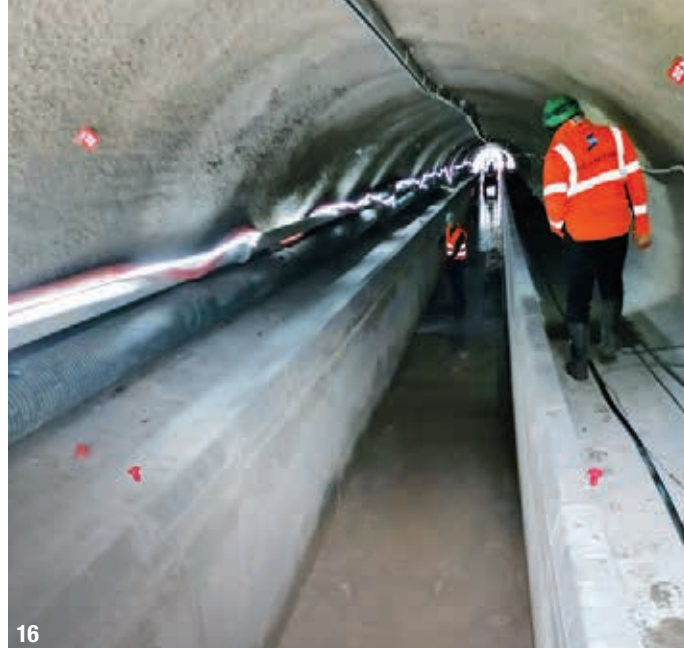
16
© DIADES

16- Vue du caniveau bétonné.

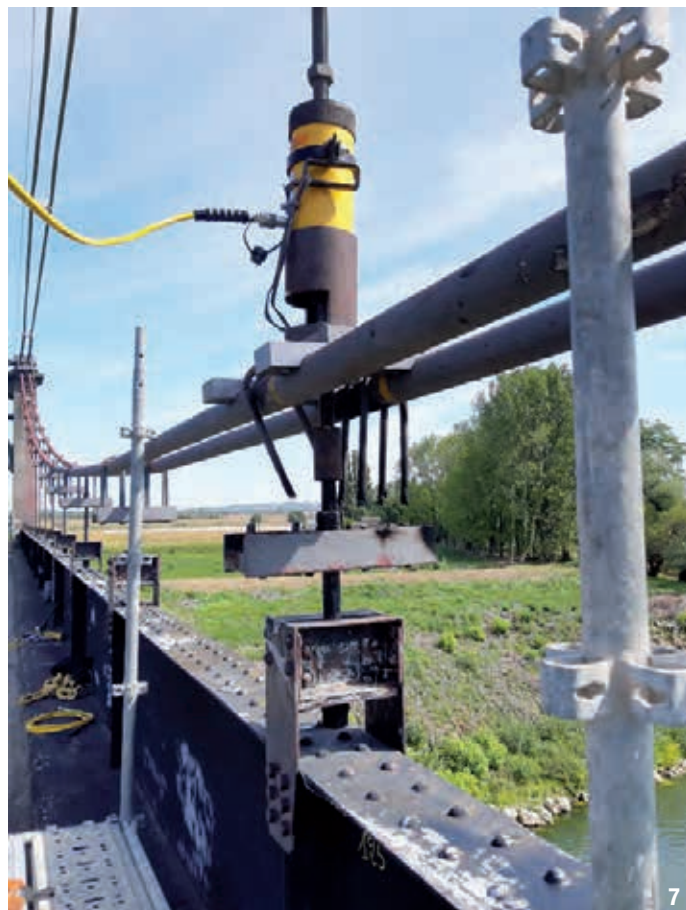
7
© FFT

7- Stress relief system of the old hangers.

Le démontage des anciennes suspentes est réalisé par un système de vérin hydraulique permettant une détension progressive et complète de la suspenste avant d'entreprendre la découpe des étriers pour un retrait rapide de l'ensemble des composants (figure 7). Malgré une apparente ressemblance d'une travée à l'autre, la géométrie des nappes de câbles porteurs présentait des différences notables conduisant l'entreprise Fft et le bureau d'études Arcadis à proposer finalement 4 types de suspentes :

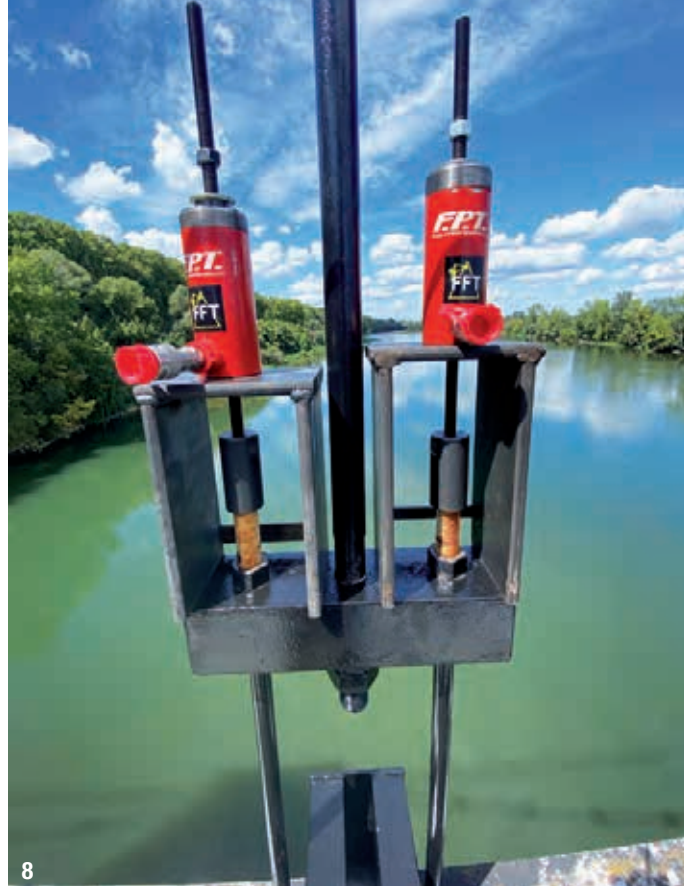
8
© FFT

8 & 9- Système de mise en tension des nouvelles suspentes.
